Ragnhilds vei 1 C, 1473

Tilstandsrapport

Eierskifte

Boligblokk

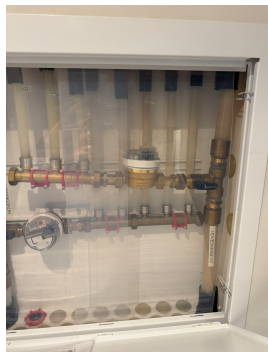
6.20 Vannledninger

Plast
Er det utført arbeider på anlegget etter byggeår?	Nei
Har vannrør nådd en alder som gir økt risiko for skader eller følgeskader?	Nei
Er det manglende isolering av vannrør hvor det er risiko for frost eller kondens?	Nei
Er det registrert tegn til lekkasjer eller skader på vannrør?	Nei
Er det redusert vanntrykk ved prøving av to tappesteder samtidig?	Nei
Er det manglende tilgjengelighet til stoppekran?	Nei
Er det dårlig funksjon på stoppekran?	Nei
Oppsummering av vannledninger	TG-1
Stoppekran er plassert i entre og fungerer som tiltenkt.

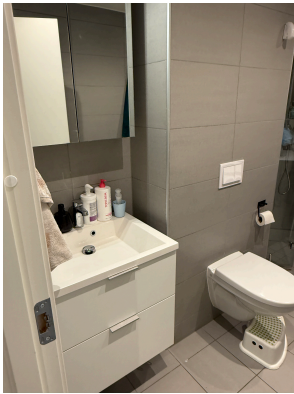
6.22 Våtrom:

Er det foretatt hulltaking fra tilstøtende rom?
Det er ikke foretatt hulltaking da det er prefabrikkert baderomskabin. Nei

TG-1

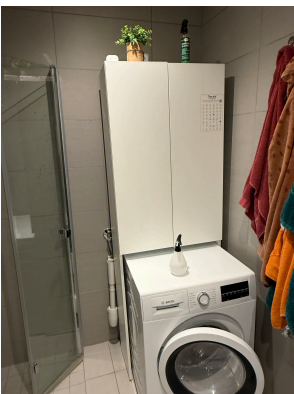
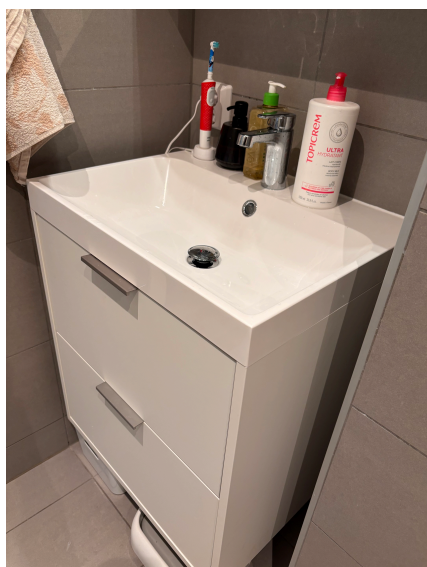
Er det registrert fukt eller andre skader ved fuktmåling? Nei

TG-0

Det registreres ingen fukt og fungerer som tiltenkt
