# Tilstandsrapport

Eiet seksjon i boligbygg med flere boenheter

Waldemar Thranes gate 40 C, 0171 OSLO

Befaringsdato: 24.09.2025

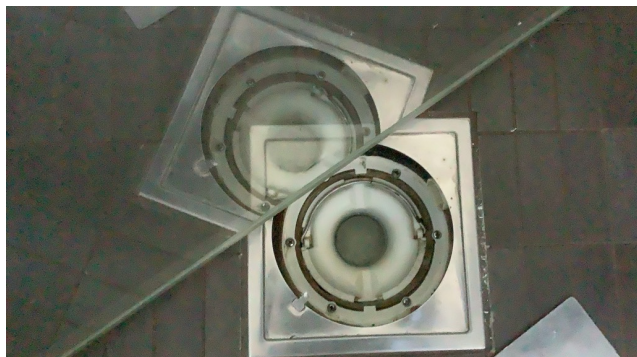
Det er montert membran og plastsluk med klemring på bad.

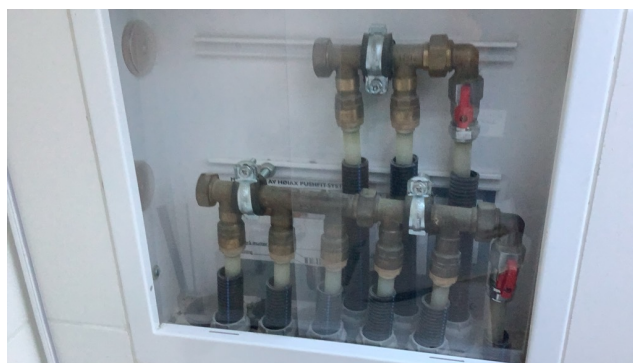
Felles hoved vann tilførselsrør i kobber lagt skjult i kanaler. Vanninstallasjoner i leiligheten montert med "rør i rør" system (PEX). Fordelingsskap med stoppekraner på bad.

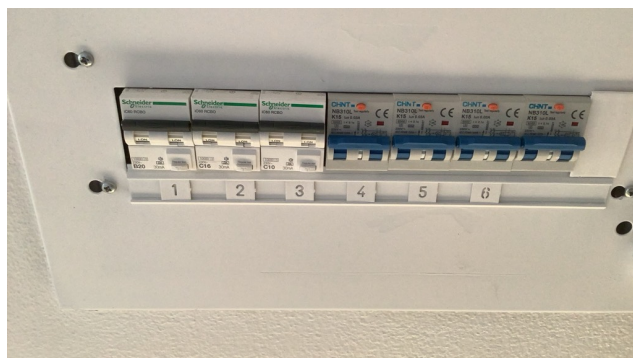
Sikringsskap med automatsikringer 1x10, 3x15, 1x16 og 1x20 Amp kurser og jordfeilbryter på alle kurser.

12. Foreta en helhetsvurdering av det elektriske anlegget, dets alder, allmenne tilstand og fare for liv og helse. Bør det elektriske anlegget ha en utvidet el-kontroll?

Ja Takstmannen har ikke autorisasjon for total taksering av el-anlegg. Det anbefales derfor på generelt grunnlag at el-anlegg som ikke har hatt kontroll siste 5 år kontrolleres av autorisert elektriker eller E-verket.
