# Tilstandsrapport

Eiet seksjon i boligbygg med flere boenheter

Waldemar Thranes gate 40 C, 0171 OSLO

# gnr. 219, bnr. 250, snr. 18

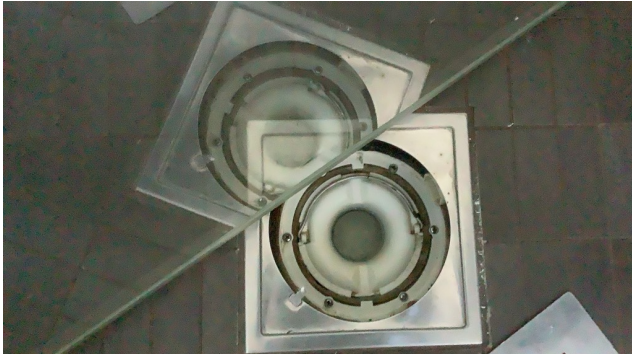
Det er montert membran og plastsluk med klemring på bad.

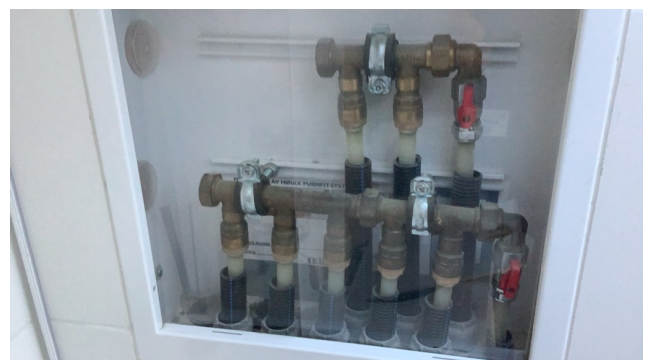
Felles hoved vann tilførselsrør i kobber lagt skjult i kanaler. Vanninstallasjoner i leiligheten montert med "rør i rør" system (PEX). Fordelingsskap med stoppekraner på bad.

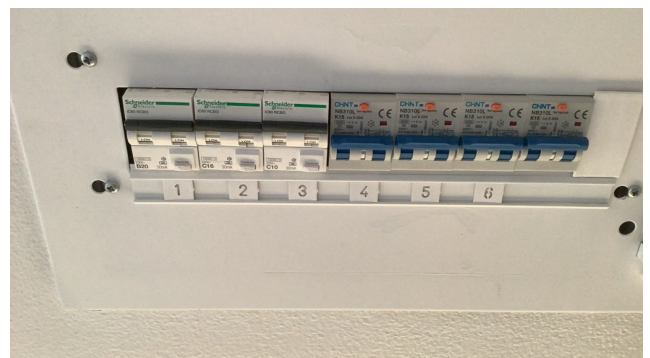
Sikringsskap med automatsikringer 1x10, 3x15, 1x16 og 1x20 Amp kurser og jordfeilbryter på alle kurser.
