Tilstandsrapport

Leilighet i firemannsbolig

Skranevegen 103, 5252 SØREIDGREND

Rapportdato: 11.05.2026

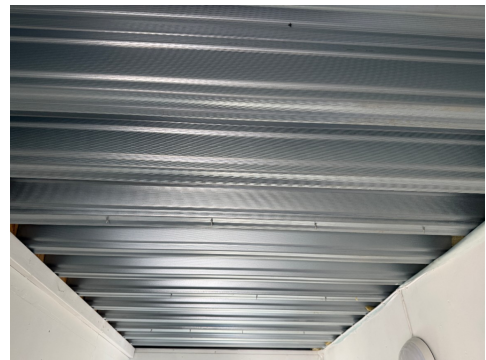
Ingen tegn til lekkasje eller utettheter i takkonstruksjon i bod.

Synlig takkonstruksjon i bod.

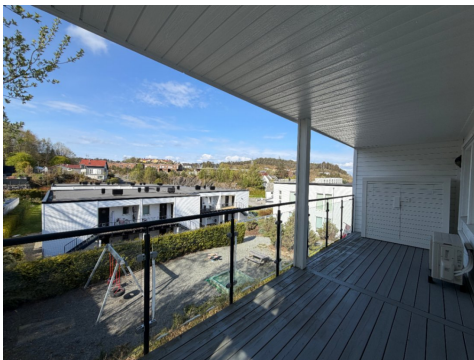
Altan med utgang fra stue/kjøkken.

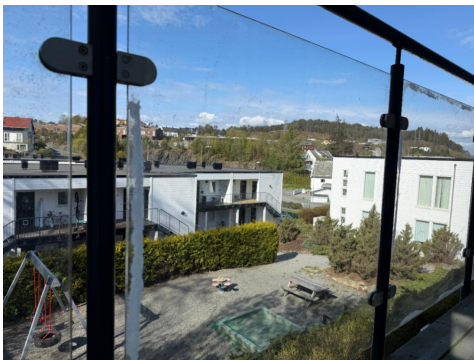
Fargeforskjell/hvit sky på kant av glass på rekkverk.

Glass med fargeforskjell/hvit sky bør lokal utbedres v/ behov.

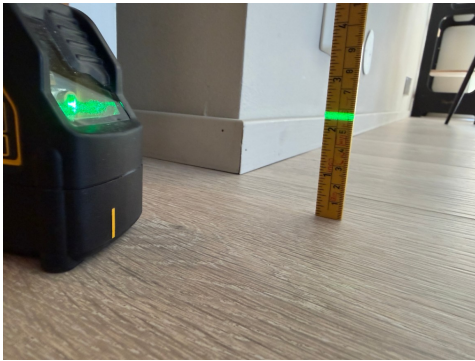
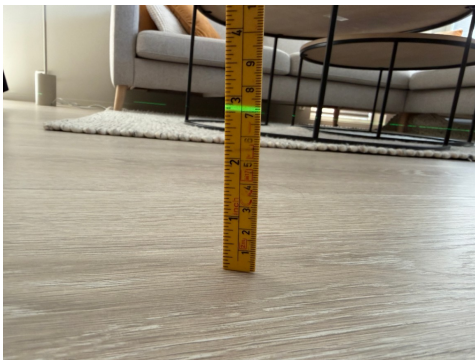
- Det er målt høydeforskjell på mellom 15-30 mm gjennom hele rommet. Tilstandsgrad 2 gis med bakgrunn i standardens krav til godkjente måleavvik.

Bilder viser skjevheter i gulv i stue/kjøkken.

- For å få tilstandsgrad 0 eller 1 må høydeforskjeller rettes opp. Det vil imidlertid sjelden være økonomisk rasjonelt som et enkeltstående tiltak i en bolig som dette. Dersom boligen en gang skal renoveres, kan man vurdere slike tiltak.

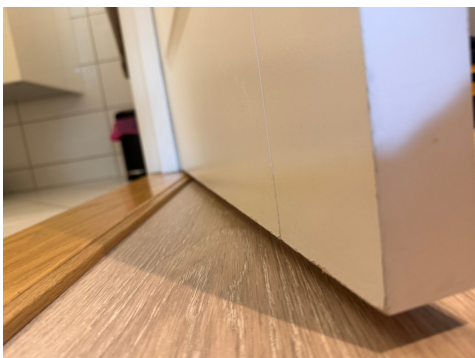
Noe svelling i nedre del av badedør. Må anses å være normal slitasje.

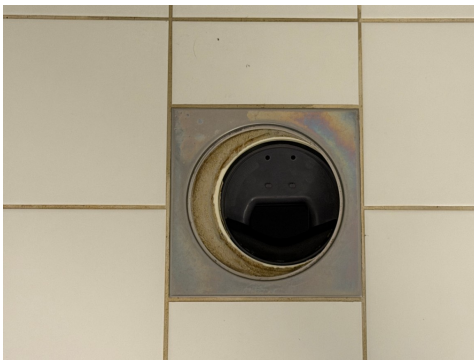
Plastsluk i dusjsone.

Badets alder tilsier at det bør vurderes å montere lukket dusjkabinett. Da vil badegulv og vegger få minimal fuktpåvirkning v/dusjing.

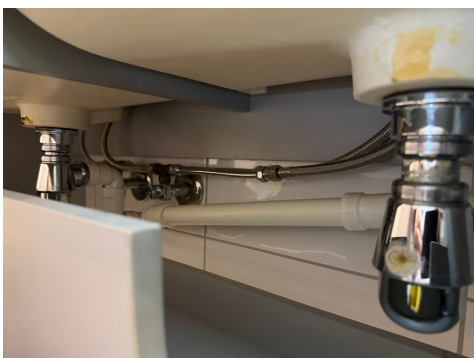
Røropplegg under servant.

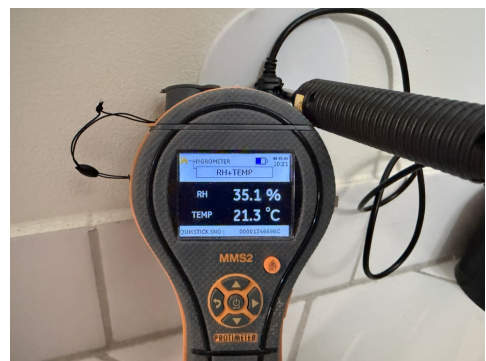
Hulltaking er foretatt på vaskerom. Relativ luftfuktighet ble målt med lang probe. Den viste relativ luftfuktighet på 35,1 % ved en temperatur på 21,3 grader.

Måling av relativ luftfuktighet.

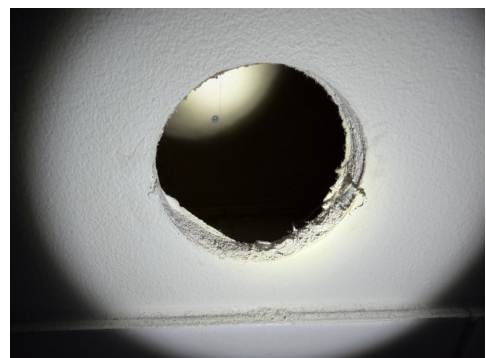
Synlig del av veggkonstruksjon etter hulltaking. Det er montert hvit blindlokk etter hulltaking.

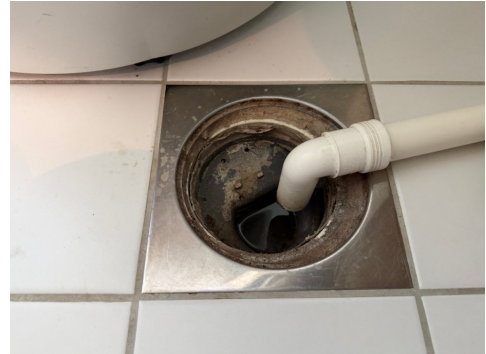
Vaskerommet vurderes å fungere tilfredsstillende til tross for registrert avvik knyttet til begrenset fall mot sluk. Dette begrunnes med at gulvet ikke er utsatt for regelmessig bruksvann under normal drift. Risikoen for vannpåvirkning på gulvflater vurderes derfor som lav. Ved en eventuell lekkasje fra installasjoner eller utstyr vil lekkasjevann likevel ha mulighet til å ledes mot sluk, slik at avrenning ivaretas og skadepotensialet reduseres.

Plastsluk i gulv.

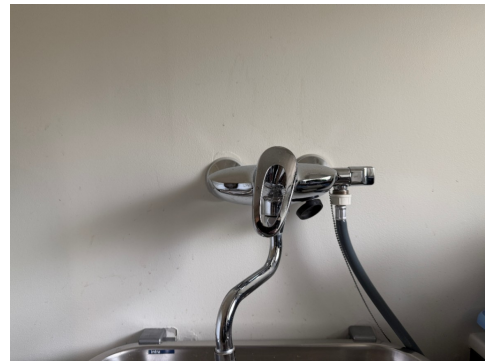
Det er ikke membran/tettesjikt på vegg bak vask. Det er derfor viktig at man unngår vannsøl v/ bruk av utslagsvask. Det bør monteres membran/fliser eller baderomsplater på vegg bak utslagsvask v/ eventuell oppgradering.

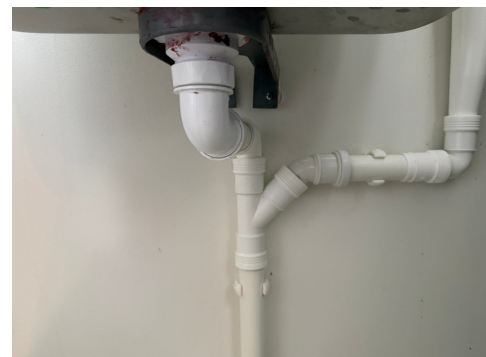
Røropplegg under vask.

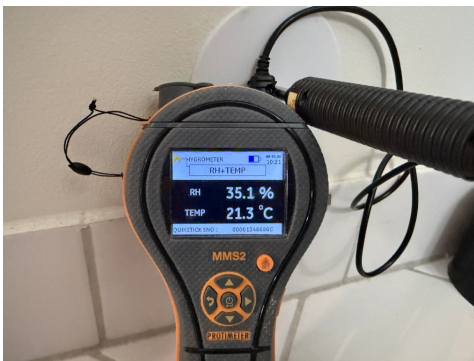
Hulltaking er foretatt på vaskerom. Relativ luftfuktighet ble målt med lang probe. Den viste relativ luftfuktighet på 35,1 % ved en temperatur på 21,3 grader.

Måling av relativ luftfuktighet.

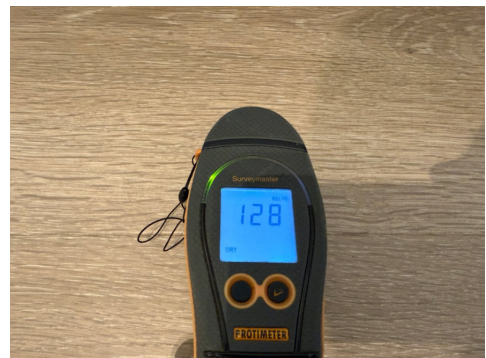
Ingen forhøyede fuktverdier ble registrert v/ utsatte områder.

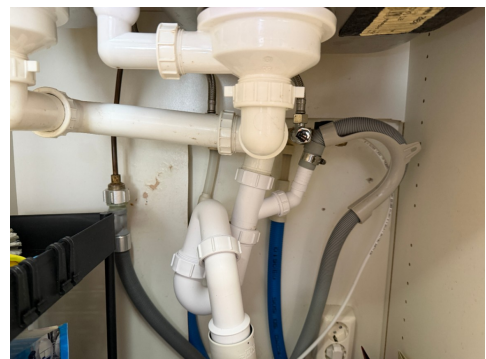
Røropplegg under vask.

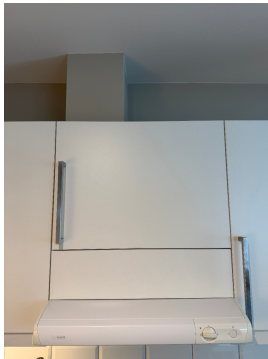
Kjøkkenventilator. Produsent: Flexit. Fra byggeår. Ventilatorrør går opp i ventilasjonskanal.

Kjøkkenventilator.

Pga ventilators alder må det påregnes vedlikehold, ev. utskiftninger v/behov.

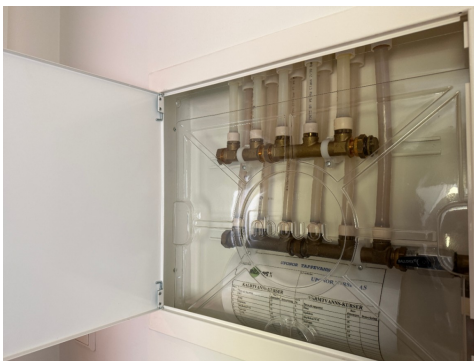
Ingen tegn til fukt/kondens i rør i rør skap. Rør i rør skap bør sjekkes for ev. lekkasje 2 ganger årlig.

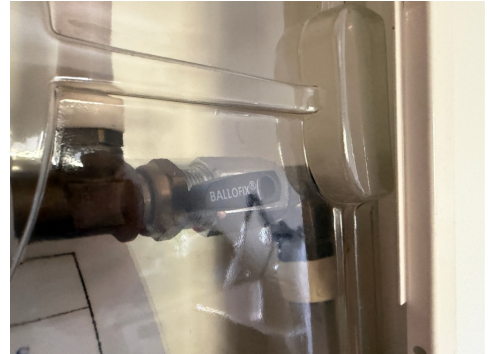
Jeg har ikke funksjonstestet stoppekran. Det er ikke gitt opplysninger om feil eller manglende funksjon på stoppekran.

Stoppekran i rør i rør skap.

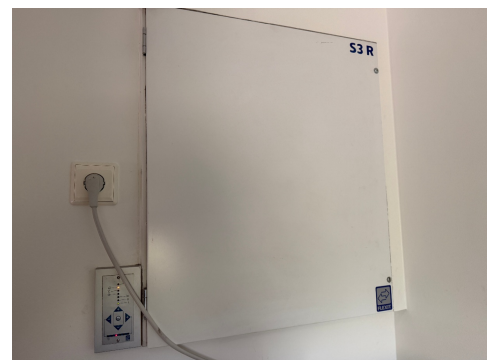
Luftbehandlingsaggregat på vaskerom.

Pga ventilasjonsaggregatets alder kan det ikke utelukkes at det må gjøres vedlikehold/ev. utskiftninger v/behov.

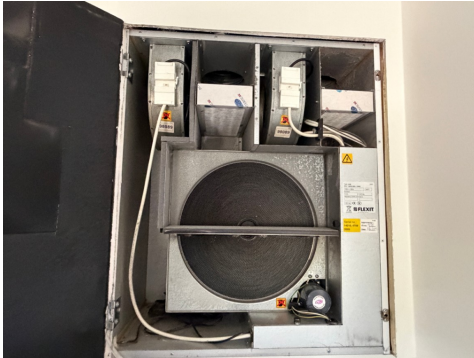
Luftbehandlingsaggregat bak deksel.

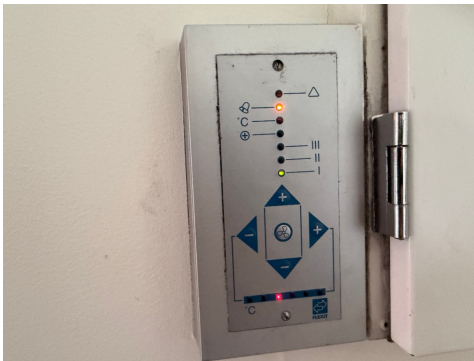
Bryterpanel v/ aggregat. Bør stå på maks effekt v/ dusjing.

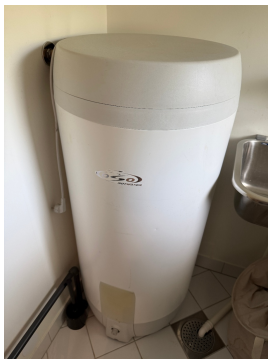
Varmtvannstank på vaskerom. Volum: 200 liter. Produksjonsår: 2009.
Produsent: Oso Hotwater.

Varmtvannstank på vaskerom.

Varmtvannstank er tilkoblet vanlig stikkontakt. I boliger fra 2010 eller nyere skal større varmtvannstank ha fast tilkobling. Det anbefales å skifte ut stikkontakt med fast tilkobling, spesielt hvis varmtvannstank skal skiftes. Stikkontakt bør jevnlig kontrolleres v/ å ta ut - inn støpselet. Dersom det er tegn til misfarging/brunsvidd kontakt må stikkontakt skiftes umiddelbart.

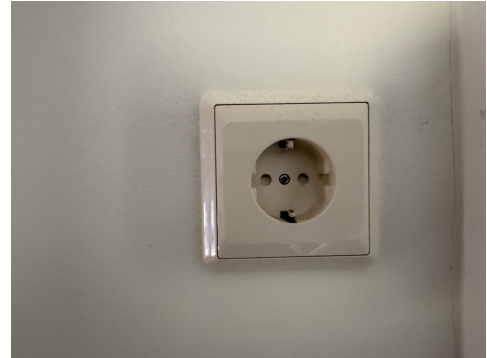
Ingen tegn til varmgang i stikkontakt til varmtvannstank. Stikkontakt bør allikevel skiftes til fast el. tilkobling for å unngå varmgang og brannfare.

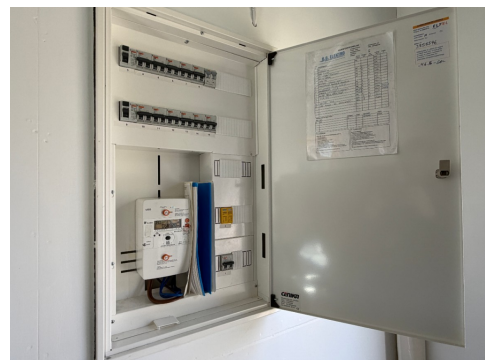
Sikringssskap i bod.

På bakgrunn av overnevnte forhold anbefaler jeg en gjennomgang av det elektriske anlegget.

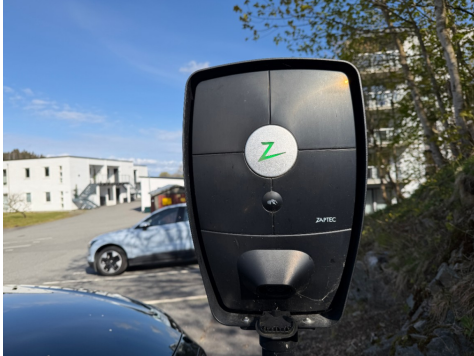
El. bil ladestasjon v/ biloppstillingsplass

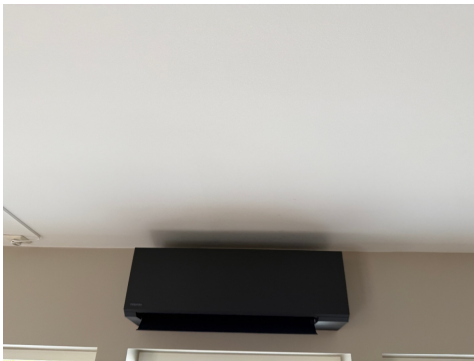
Varmepumpe med uttak i stue/kjøkken.
