Opsalvegen 118

# Innholdsrik tomannsbolig over 2 plan med oppussingsbehov i etablert område, nær skole, barnehage og natur

# Tilstandsrapport

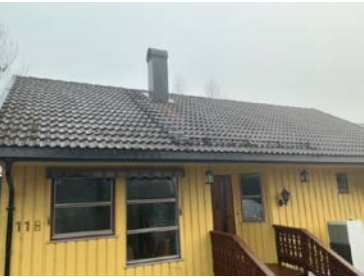
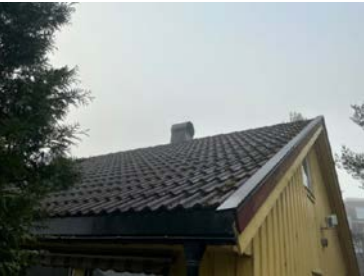
### ! TG 3 Nedløp og beslag

- Det er registrert mose og begroing på taket.

Mose holder på fuktighet, noe som over tid kan skade tekkingen og øke risikoen for skader som kan føre til lekkasjer. Vannet kan også ledes mot undertaket på en måte som gir økt belastning. Det anbefales å fjerne begroingen som en del av normalt vedlikehold.

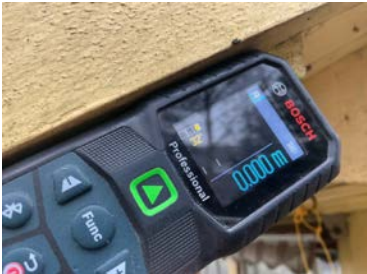
Det er avvik:  
- Det mangler snøfangere på taket.  
Der snøfangere ikke er montert, kan snø og is rase ned, noe som utgjør en risiko for personer og gjenstander nedenfor. Dette må monteres etter gjeldende krav da tekkingen ble lagt.

Krav til snøfangere med tak over 27 grader. Dette taket har 32 grader.

Snøfangere må monteres for å lukke TG3 avviket.

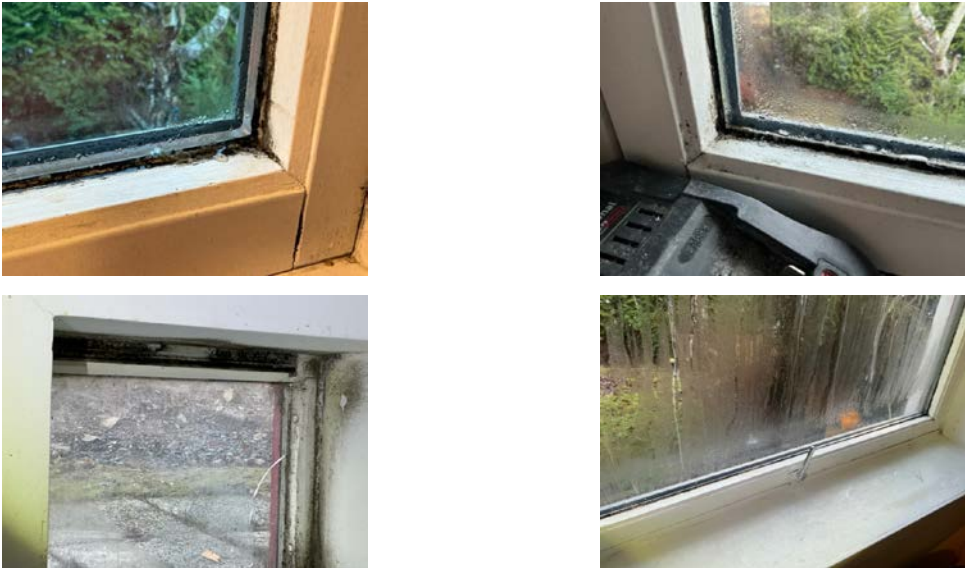
## TG 3 Vinduer

Det er avvik:  
- Vinduene har passert mer enn halvparten av forventet levetid og har bruksslitasje.  
Eldre vinduer har vanligvis høyere varmetap og større behov for vedlikehold sammenlignet med nyere vinduer. Utskifting må påregnes på sikt, men det er vanskelig å si nøyaktig når dette vil bli nødvendig.

– Det er registrert tegn til kondensering på innsiden av glasset.  
Dette oppstår vanligvis ved begrenset ventilasjon og lave glasstemperaturer. Vedvarende kondens kan over tid gi fuktskader i treverket. I dette tilfellet er det synlige fuktmerker i karmen.

- Utvendig listverk ligger tett mot vannbord.  
Dette øker muligheten for at listverket suger til seg vann, noe som kan føre til sprekker og fuktrelaterte skader over tid.

- Tiltak:
- Vinduer med mye sopp og fuktskader må skiftes eller rehabiliteres for å fjerne TG3 avviket.
- Kostnadsestimat: 100 000 - 200 000**

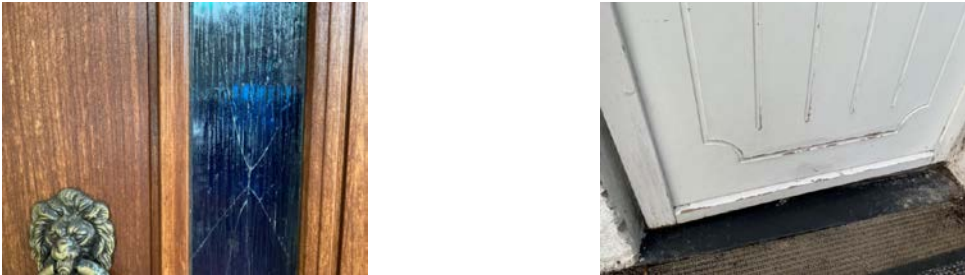
## TG 2 Dører

- Dører har passert mer enn halvparten av forventet levetid og har bruksslitasje.  
Eldre dører har vanligvis høyere varmetap og større behov for vedlikehold. Utsifting må påregnes på sikt, men det er vanskelig å si nøyaktig når dette vil bli nødvendig.

- Det er registrert værslitt treverk med sprekker.  
Sprekker i treverket kan skyldes tørke, solpåvirkning eller fuktpåvirkning, og kan over tid gi økt mulighet for skader. Vedlikehold anbefales.

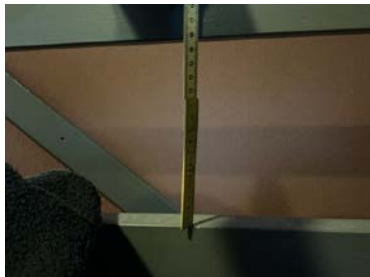
- Rekkverkshøyden er målt til under dagens krav på 0,9 meter. Avviket må sees i sammenheng med personsikkerhet.

- Det er registrert åpninger større enn 0,1 meter.  
Slike åpninger kan gjøre det mulig for små barn å komme seg gjennom eller sette seg fast.

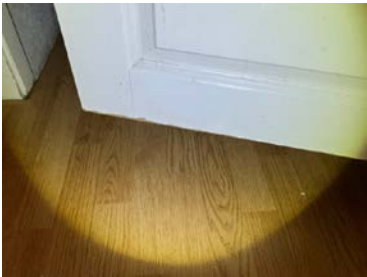
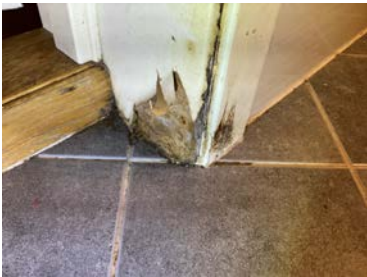
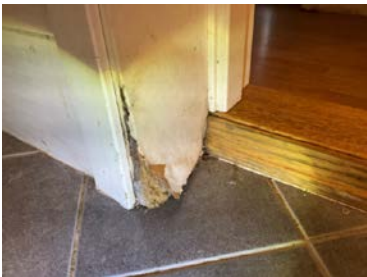
- Det er svellinger og fuktskader nederst på baderomsdøren og listverk - et normalt symptom på fuktpåkjenninger. Svellinger kan over tid økes, noe som kan gjøre det nødvendig å skifte ut dørbildet og listverket. I dette tilfellet anbefales det å skifte ut listverk/foring.

- Det er skader i enkelte dører, som vil kreve tiltak.

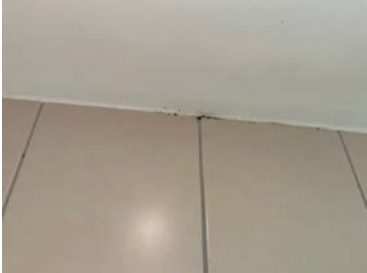
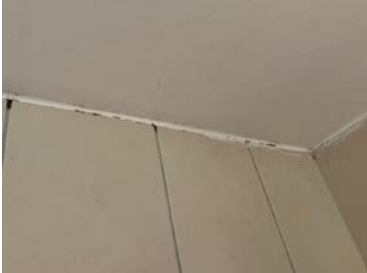
- Det er et vindu innenfor en våt sone i rommet. Dette betyr at vinduet er mer utsatt for vannsøl som kan føre til skade.

- Det er registrert svertesopp på fuger.  
Soppen bør fjernes ved grundig vask eller utskifting av fugemasse avhengig av hvor dypt den sitter.

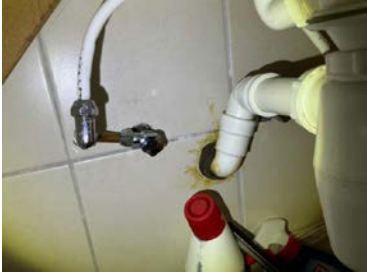
Ikke tilfredsstillende rørføring.

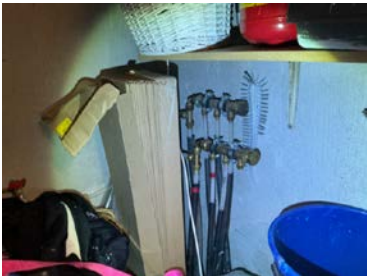
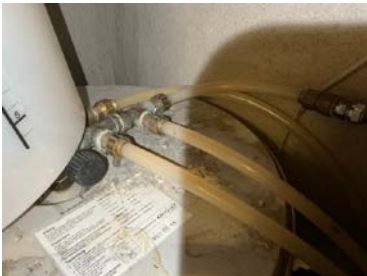
- Vannledningene har passert halvparten av forventet levetid.  
Eldre rør har økt risiko for lekkasjer, men hvor lenge de holder videre avhenger av kvalitet, vanntrykk og bruk. Utskiftning må derfor påregnes på sikt, uten at det kan angis en presis dato.

- Det er registrert korrosjon på vannrørene.  
Korrosjon svekker metallet over tid og øker risikoen for utettheter.

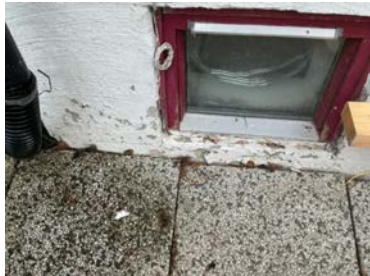
- Grunnmuren har avskallinger i overflaten.  
Lokale skader må påregnes utbedret for å hindre videre nedbryting.
