# Holstangen 19

Enebolig  
Holstangen 19, 2080 EIDSVOLL  
EIDSVOLL kommune  
gnr. 58, bnr. 15

Befaringsdato: 06.01.2026    Rapportdato: 15.01.2026    Oppdragsnr.: 11337-1641    Referansenummer: BT3065  
Autorisert foretak: Verdico AS    Sertifisert Takstingenør: Kenneth Gulbrandsen    Vår ref: Kenneth Gulbrandsen

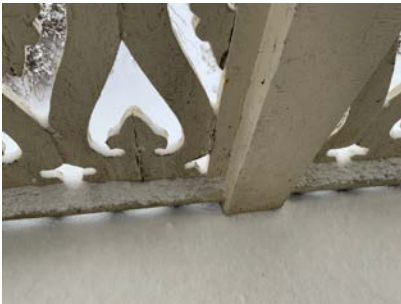
Det ble under befaring oppdaget at det er diverse råteskader ved inngangsparti i tresøyler og utskjæringer.

Råteskader i søyler.

Overflatebehandling av utvendig kledning bør påregnes. Råteskadet treverk øker risikoen for vanninntrenging i bygningen. Dette kan føre til ytterligere skader på isolasjon, vegger, tak, og andre strukturelle elementer. Råteskadede søyler og utskjæringer må skiftes ut.

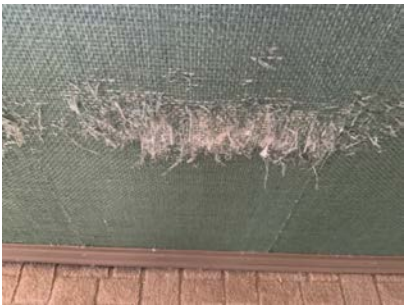
Strie påvegg løsner.

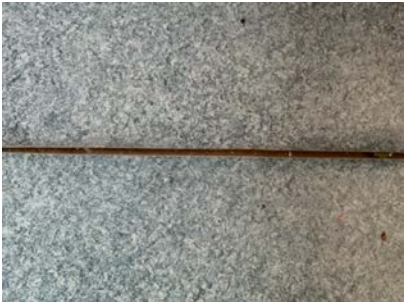
Gulvbelegg løsner.

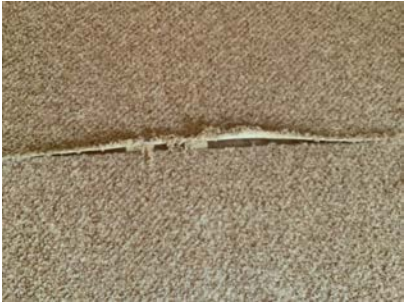
Vegg til vegg teppe løsner

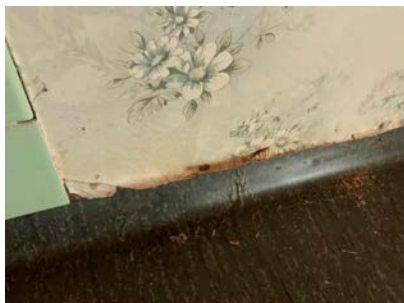
Hulltaking er foretatt uten å påvise unormale forhold. Fuktkvotemåling (vekt%) i konstruksjonen ble målt til 9,6. Treverk skal normalt ligge under 15 vektprosent. Hulltaking ble foretatt i tilstøtende vegg mot badekar. Det ble i tillegg utført fuktøk med fuktindikator type Protimeter MMS3 uten å finne forhøyede verdier på våtrom og tiliggende konstruksjoner uten å påvise unormale forhold.

- Det må gjennomføres ytterligere undersøkelser.

Videre undersøkelser anbefales for å avklare tilstand, samt vurdere behov for eventuelle utbedrende tiltak.
