Bakkevegen 13

Velkommen til  
din nye bolig

Befaringsdato: 07.11.2025

Rapportdato: 17.11.2025

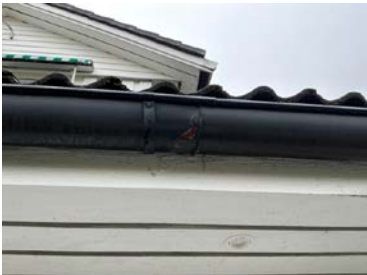
- Enkelte nedløp har utkast på tomten uten tilfredsstillende bortledning.  
Dette medfører økte fuktbelastninger mot grunnmuren, spesielt ved langvarig eller kraftig nedbør. Forholdet må sees i sammenheng med terrengforhold og drenering, som omtales nærmere i rapportens senere deler.

- Det er registrert noen deformasjoner/skader i elementer.

- Det er registrert symptomer på punktvis utettheter i overganger på takrenner.  
Dette kan føre til drypp og vannavrenning på uønskede steder, noe som gjør at bortledning av takvann ikke fungerer fullt ut tilfredsstillende.

- Beslag, takrenner og nedløp har oppnådd en alder der slitasje kan øke muligheten for reparasjoner/utskiftning. Over tid kan metallene brytes ned og føre til utettheter.  
På sikt må utskifting påregnes, men det er vanskelig å si nøyaktig når dette vil bli nødvendig. Det anbefales å følge med på tilstanden jevnlig.

Rust og utettheter i takrenne.

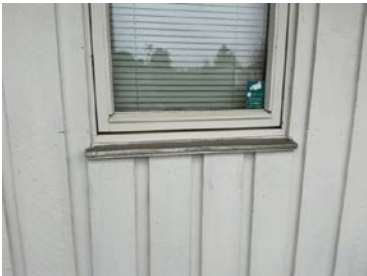
- Kledningen er montert tett mot beslag.  
Når det ikke er tilstrekkelig avstand mellom kledning og beslag, kan vann bli stående eller kapillærsuges opp i treverket. Dette øker muligheten for fuktskader over tid. Det anbefales å vurdere tiltak for å sikre bedre avrenning og lufting.

Omramming tett mot beslag.

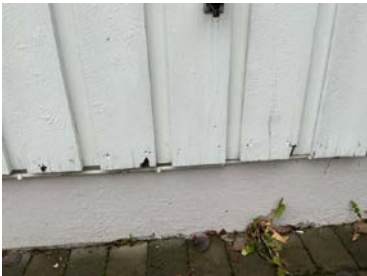
- Det er registrert spredte råteskader i bordkledningen.  
Råte svekker treverket og kan føre til følgeskader på tilstøtende konstruksjoner. For å hindre videre utvikling bør skadet materiale skiftes ut.

Råteskader nederst på panel.

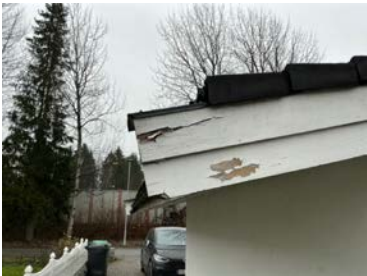
- Det er registrert råteskader i vindskiene.  
Råte svekker treverket og kan føre til videre skadeutvikling. Skadet materiale bør derfor skiftes ut.

Råteskader i vindskier.

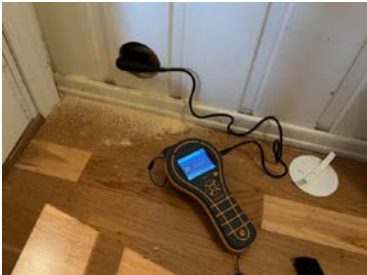
1.ETASJE > BAD

Målemetode: Det ble målt med måleapparatet Protimeter MMS3 med piggelektrode i veggens treverk, gjennom hull på minimum 73 mm.  
Målested: Bak dusjonen.  
Resultat: Ingen synlige tegn til skade ved hullet. Fuktverdi under 6 vektprosent, som regnes som normalt.

Tilstandsgraden (TG):  
TG 0 er gitt, da målingen og observasjonene ved hullet ikke avdekket fuktskader, i tråd med bestemmelser i NS 3600, men reflekterer ikke alder for denne vurderingen.

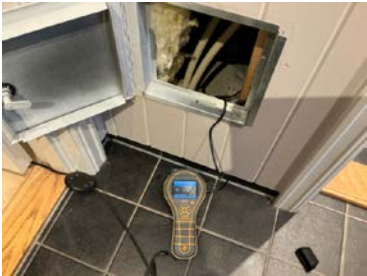
1.ETASJE > BAD/VASKEROM

Tilstandsgraden (TG):  
TG 0 er gitt, da målingen og observasjonene ved hullet ikke avdekket fuktskader, i tråd med bestemmelser i NS 3600, men reflekterer ikke alder for denne vurderingen.

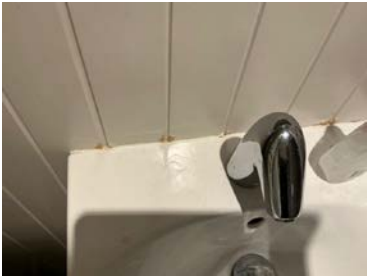
- Det er registrert svellinger i panelen bak vasken og i panelen ned mot gulvet. Svelling er et vanlig tegn på fuktpåkjenning.

Svellinger i skjøtene på panelen.

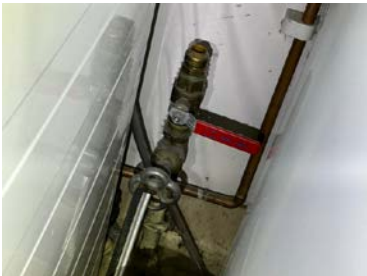
- Kobberrør har passert halvparten av forventet levetid. Eldre rør har økt risiko for lekkasjer, men hvor lenge de holder videre avhenger av kvalitet, vanntrykk og bruk. Utskiftning må derfor påregnes på sikt, uten at det kan angis en presis dato.

- PEX-rør (plastrør) er koblet direkte til varmtvanns-berederen. Plastrørene tåler ikke like høy varme som berederen kan gi, og kan derfor bli sprø over tid. Det øker risikoen for lekkasjer i tilkoblingen.

Korrosjon på koblingspunkter.
