Bakkevegen 13

# Tilstandsrapport

📍 Bakkevegen 13, 2040 KLØFTA

Befaringsdato: 07.11.2025

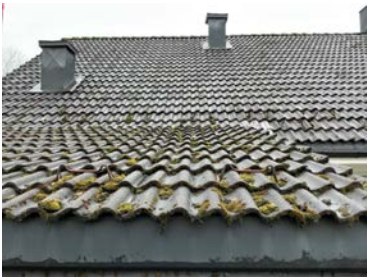
- Det er registrert mose og begroing på taket.  
Mose holder på fuktighet, noe som over tid kan skade tekkingen og øke risikoen for skader som kan føre til lekkasjer. Vannet kan også ledes mot undertaket på en måte som gir økt belastning. Det anbefales å fjerne begroingen som en del av normalt vedlikehold.

Mose.

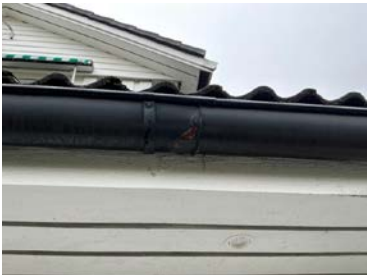
- Det er registrert symptomer på punktvis utettheter i overganger på takrenner.  
Dette kan føre til drypp og vannavrenning på uønskede steder, noe som gjør at bortledning av takvann ikke fungerer fullt ut tilfredsstillende.

- Beslag, takrenner og nedløp har oppnådd en alder der slitasje kan øke muligheten for reparasjoner/utskiftning. Over tid kan metallene brytes ned og føre til utettheter.  
På sikt må utskifting påregnes, men det er vanskelig å si nøyaktig når dette vil bli nødvendig. Det anbefales å følge med på tilstanden jevnlig.

Rust og utettheter i takrenne.

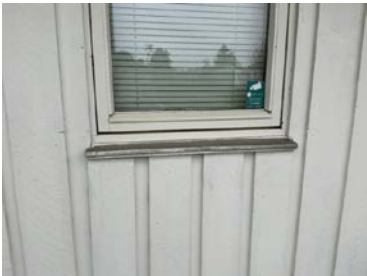
- Kledningen er montert tett mot beslag.  
Når det ikke er tilstrekkelig avstand mellom kledning og beslag, kan vann bli stående eller kapillærsuges opp i treverket. Dette øker muligheten for fuktskader over tid. Det anbefales å vurdere tiltak for å sikre bedre avrenning og lufting.

Omramming tett mot beslag.

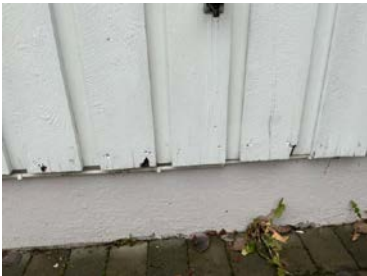
- Det er registrert spredte råteskader i bordkledningen.  
Råte svekker treverket og kan føre til følgeskader på tilstøtende konstruksjoner. For å hindre videre utvikling bør skadet materiale skiftes ut.

Råteskader nederst på panel.

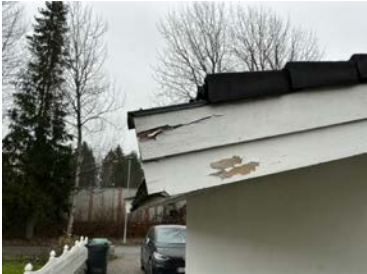
- Det er registrert råteskader i vindskiene.  
Råte svekker treverket og kan føre til videre skadeutvikling. Skadet materiale bør derfor skiftes ut.

Råteskader i vindskier.

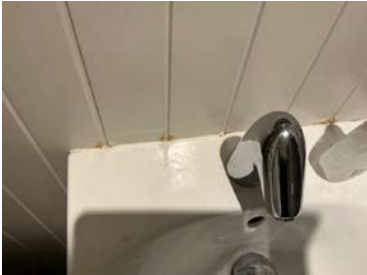
- Det er registrert svellinger i panelen bak vasken og i panelen ned mot gulvet. Svelling er et vanlig tegn på fuktpåkjenning.

Svellinger i skjøtene på panelen.

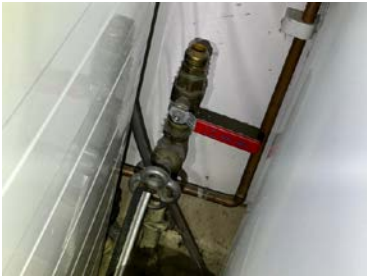
Korrosjon på koblingspunkter.
