Gamle Dalsveg 16B

Velkommen til  
din nye bolig

# Tilstandsrapport

Befaringsdato: 17.03.2026

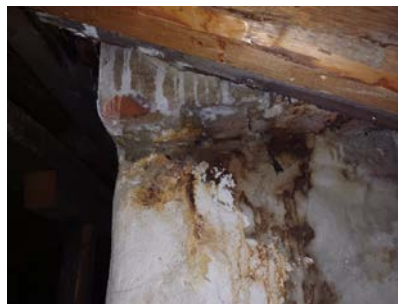
Det er ikke registrert lufteventiler i gavelvegger. Det var noen tegn til fuktmerker på treverk, men det det ble ikke registrert forhøyede fuktverdier på befaringsdagen. Merkenes kommer fra en gammel lekkasje som er utbedret.

Bilde av fuktmerker på pipe

Det bør etableres lufteventiler i gavelvegger på loft.

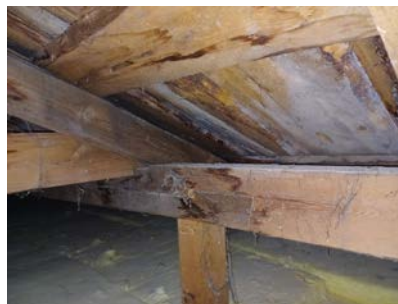
Bilde av fuktmerker på loft
