GJERDRUM

Vestbyvegen 25 og 27

## Nydelig småbrukseiendom med hovedhus, kårbolig, låve og garasje | Kun ca. 2,5 km til Ask | Nær bhg, skoler og marka

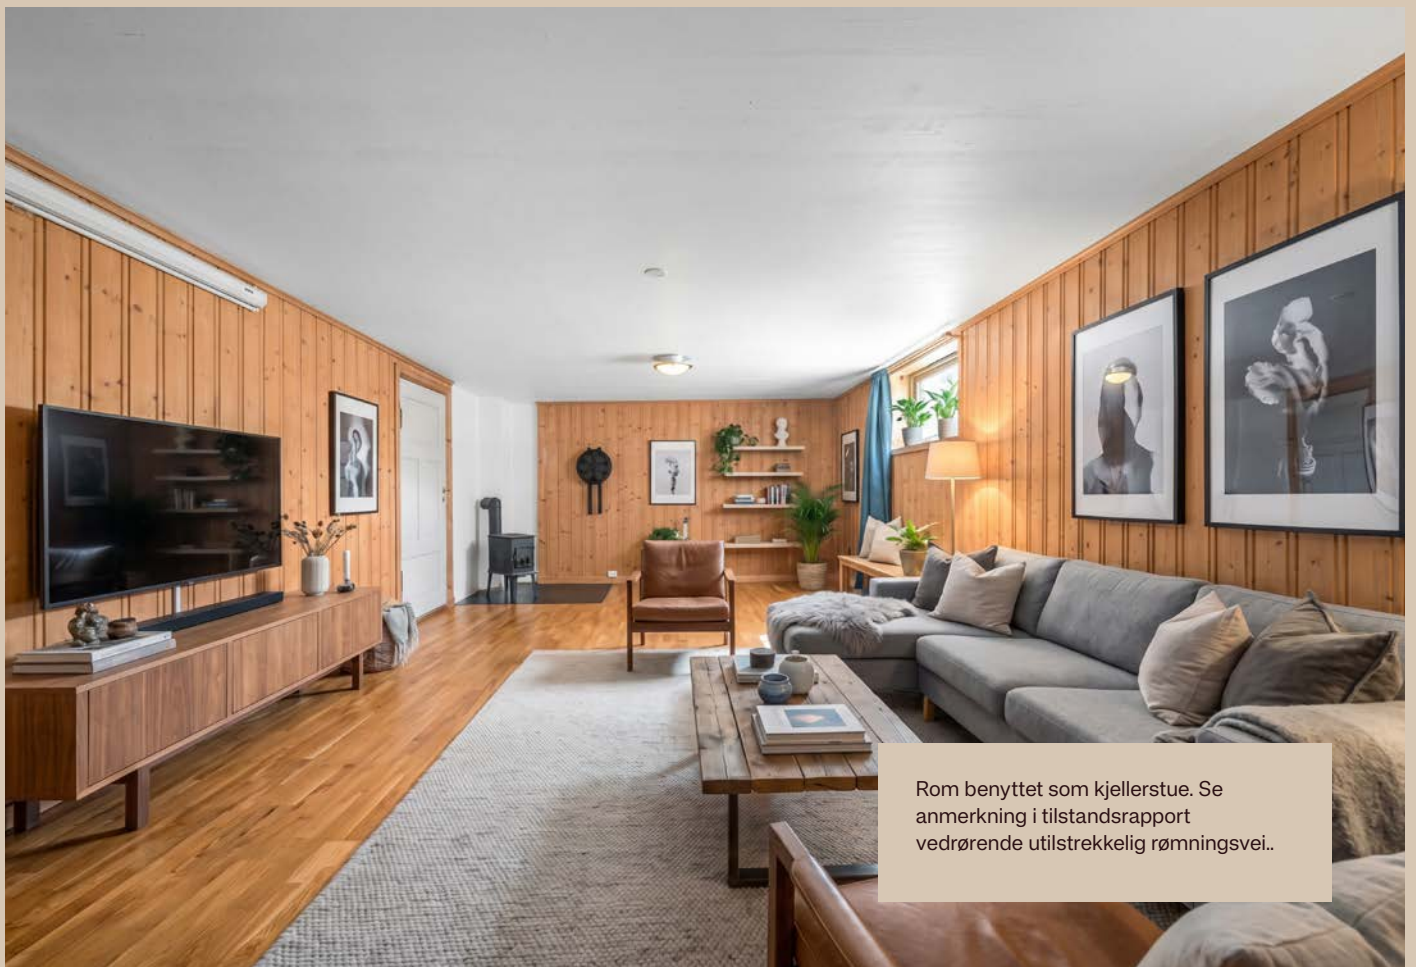
Rom benyttet som kjellerstue. Se anmerkning i tilstandsrapport vedrørende utilstrekkelig rømningsvei..
