# Lerkesvingen 18

## EIERSKIFTERAPPORT™

**ENEBOLIG**

Lerkesvingen 18, 2022 Gjerdrum

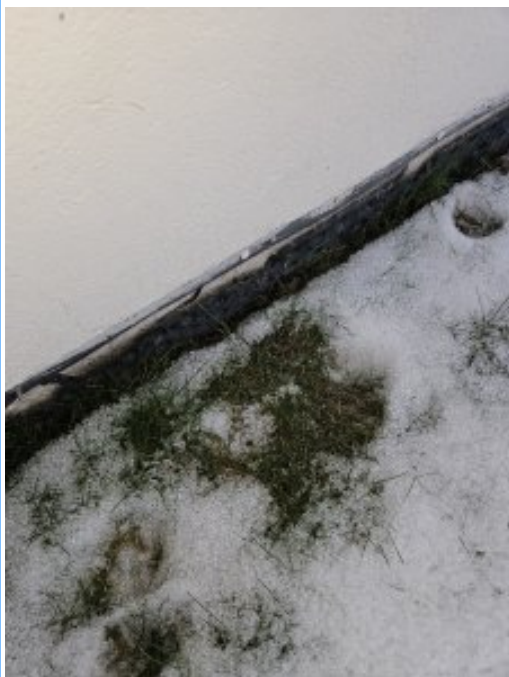
**Ingen** 1.2 Krypekjeller

Det er stedvis små sprekker, riss og avskaling av puss på grunnmuren. TG2

Årsak: Sprekkdannelse i vegg har karakter som er forenlig med bevegelser i grunnen og aldersslitasje.

Risiko: Videre bevegelser kan føre til økt sprekkdannelse og påvirkning av konstruksjonens stabilitet.

Knotteplasten har noen skader stedvis. TG3

Det ble målt noe høye fuktverdier i kjelleretasjen på yttervegger og gulvdekket i kjellerboder og på vaskerommet. TG2 Se også punkt 9.1 - 9.1.3.

Anbefalt tiltak: Det anbefales å få vurdert sprekkdannelsene av fagperson med geoteknisk eller bygningsfaglig kompetanse for å avklare årsak, utvikling og eventuelt behov for tiltak.

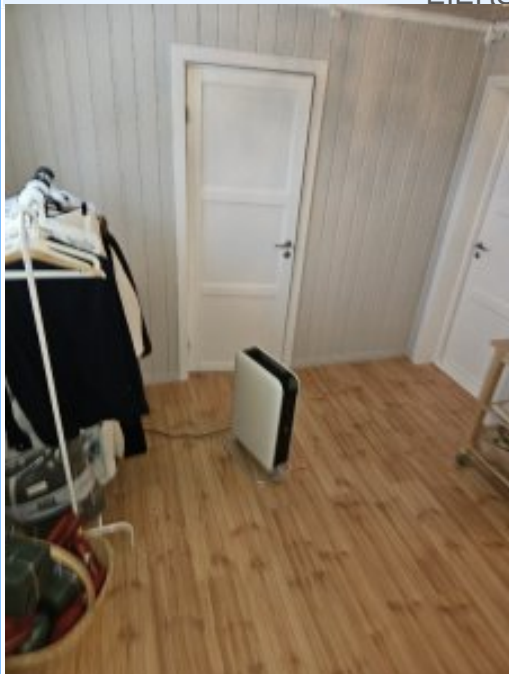
**TG 2** 9.1.2 Gulvets overflate

Det er påvist knirk i gulvene.
