Nipedalen 98

Velkommen til  
din nye bolig

| Rapportdato: | 28.1.2026 (Gyldig til 28.1.2027) |

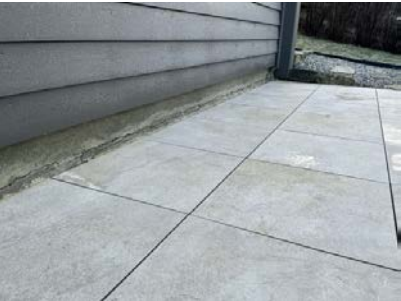
6.2 Grunnmur og fundament

Vertikalriss i grunnmur.

| Registreres vertikalriss/svinnriss i nedre del av grunnmur i front (TG 2)<br>Det er ukjent om sprekken er gjennomgående eller om dette er sprekker i overgang mot betongdekke. | |

| Det anbefales å foreta en gjenpushing av sprekker i grunnmur, slik at forholdet kan observeres over tid, med tanke på om dette er under utvikling eller er stabilt. | |

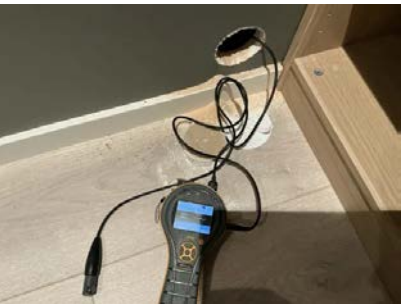
6.3 Rom under terreng

| Ikke funnet nevneverdige avvik basert på visuell kontroll. | |
| Det gjøres oppmerksom på at påforing og isolering på innsiden av grunnmur under bakkenivå er en utsatt konstruksjon hvor det er små marginer før skader oppstår (risikokonstruksjon).<br>TG 2 pga alder. | |

| Periodisk fuktkontroll anbefales grunnet konstruksjonens alder i kombinasjon med drenering som er over forventet brukstid. | |

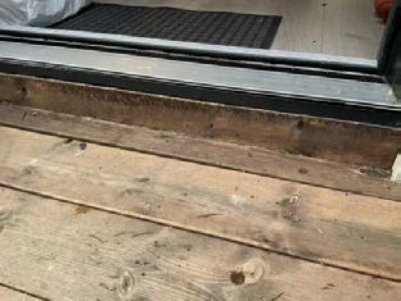
6.7 Vinduer og dører

Mangler beslag under terrassedør fra kjøkken (TG 2)

| Mangler vannbord under vinduer i u.etg (TG )<br>Mangler beslag under terrassedør fra kjøkken (TG 2)<br>Kan føre til fuktinnsig i vegg med følgeskader på karm og yttervegg. | |

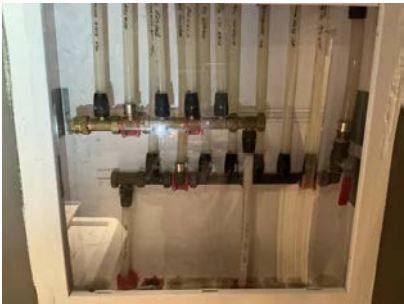
6.15 Vannledninger

Fordelerskap på vaskerom.

| Ikke funnet nevneverdige avvik basert på visuell kontroll. Utvendige stikkledninger er ikke vurdert. | |

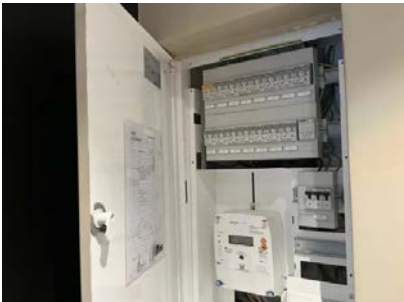
6.16 Elektrisk

Sikringsskap i gang u.etg

| En utvidet elkontroll anbefales før kjøp, slik at tilstand og mulige utgifter blir avklart. | |

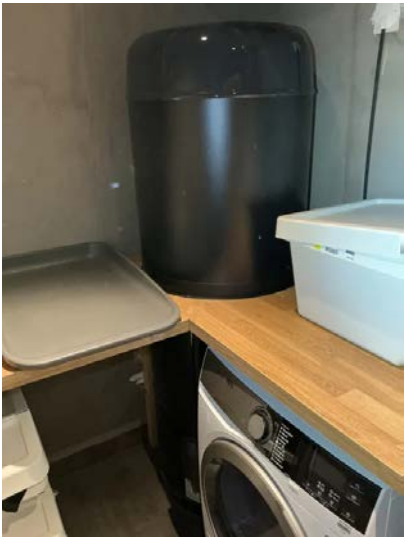
6.18 Varmtvannsbereder

Varmtvannsbereder

| Ikke funnet nevneverdige avvik basert på visuell kontroll. | |
