# Hovinåssvingen 12

# Oppussingsobjekt - Enebolig over 3 plan - Stor tomt på 1356 m<sup>2</sup> -Kort vei til skole, barnehage og offentlig kommunikasjon

Befaringsdato: 03.03.2026

Rapportdato: 11.03.2026

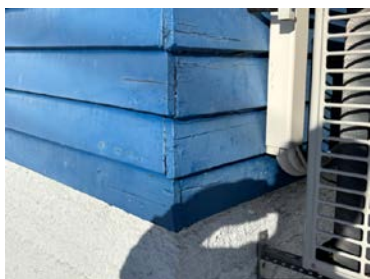
Sprekker i trevirke

Det anbefales å etablere tilstrekkelig lufting og montere musesperre i nedre kant av kledningen for å hindre fuktskader og skadedyr.

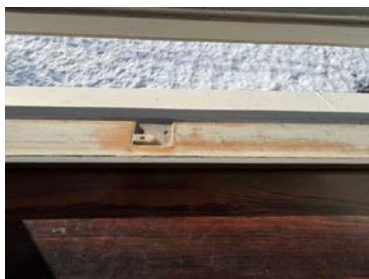
Vindu har ikke pakning og tar i karm.

Det bør gjennomføres vedlikehold og etter hvert utskifting av vinduer med høy slitasjegrad og redusert funksjonalitet, for å sikre god tetthet, redusere varmetap og unngå ytterligere forringelse eller råteskader.

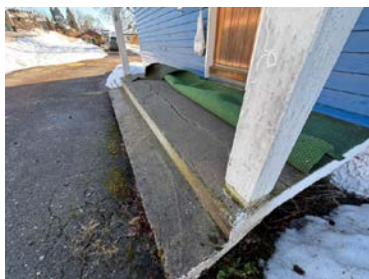
Det er registrert sprekke-dannelser i betongdekke på trapp/repos ved inngangspartiet. Sprekken er betydelig og gjennomgående, og det er synlig åpning i front hvor konstruksjonen fremstår delvis understøttet.

Langsgående sprekk i trapp.

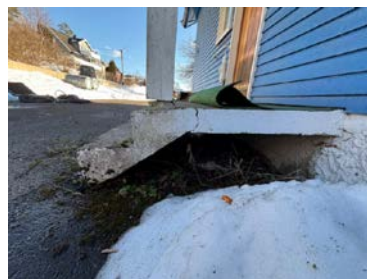
Gjennomgående sprekk i trapp.

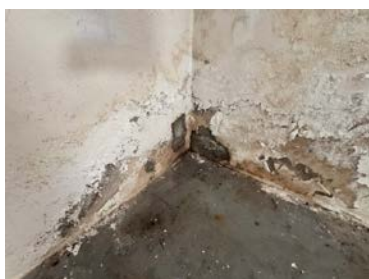
Det er ved overflatesøk påvist indikasjoner på fuktgjennomtrenging i kjellergulv.

Avleiring av salt/kalkutslag observeres stedvis på grunnmur.

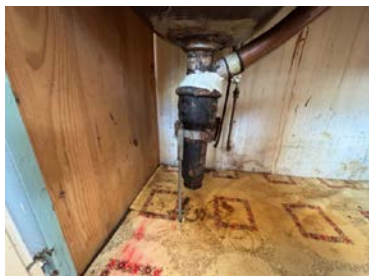
Det er påvist fuktskjolder/svelling i bunnplate i benkeskap.

Ufagmessig tetting av avløp. Fuktskjolder i benkeskap.

Oppgradering eller utskifting av kjøkkeninnredningen bør vurderes for å oppnå bedre funksjonalitet og brukervennlighet, samt redusere risiko for ytterligere skader og redusert komfort.

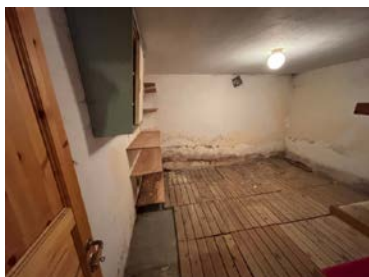
Det kan ikke observeres knotteplast rundt grunnmur. Det påvises fukt i kjeller, saltutslag og fukt i overflater på gulv.

Saltutslag i kjeller

Det må påregnes utskifting og oppgradering av drenering og fuktsikring for å hindre videre fuktinntrengning og råteskader i kjeller og underetasje. Dersom tiltak ikke gjennomføres, vil det være økt risiko for ytterligere fuktskader, muggsopp, dårlig inneklima og redusert bruksmulighet av kjellerarealene.

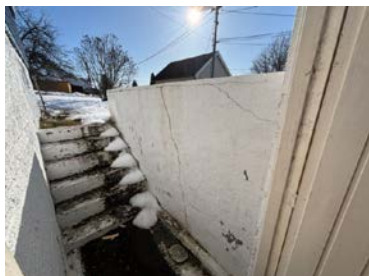
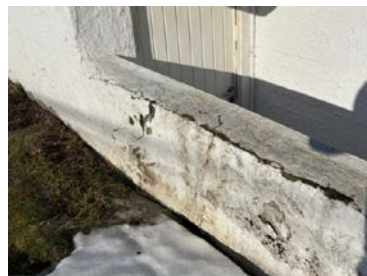
Det registreres betydelige sprekkdannelser i muren, både vertikale og horisontale. Sprekkene fremstår gjennomgående eneklte steder, og det er også observert avskalling og nedbrytning av pusslaget. Forholdet kan indikere bevegelser i konstruksjonen, setninger i underliggende masser eller påvirkning fra frost og fukt over tid.

Sprekkdannelser og avskalling reduserer murens bæreevne og stabilitet, og det er risiko for ytterligere konstruksjonsskader, utrasing eller fare for personer og tilstøtende bygningsdeler dersom tiltak ikke iverksettes.

Sprekker i mur
