NØSTET

# Munkebekksmauet 12

Befaringsdato: 06.03.2025

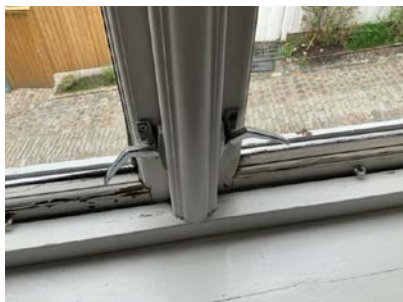
Mangler vindushasper.

Fuktmerker kan skyldes kondens. Det anbefales tilfredsstillende ventilasjonsløsning i leilighetene

Rust på vindushengsler.

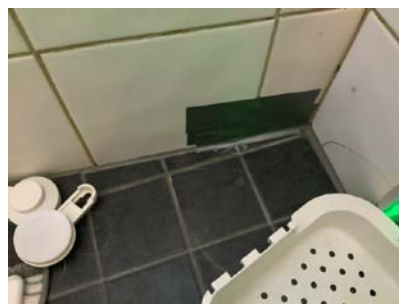
- Fliser må skiftes.
- Det må foretas tiltak for å lukke avviket.

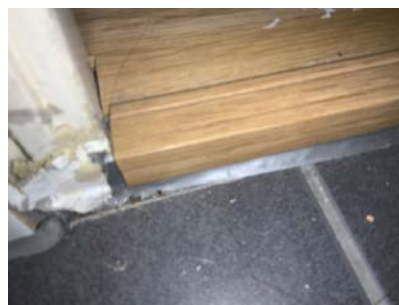
Bildet viser overgang gulvflis/ dørterskel/ (avsluttet med tape). Ved dørlist er det fuget.

- Tiltak:
- Det må gjøres tiltak for å utbedre avviket.

Anbefales nærmere undersøkelse for videre tiltak.

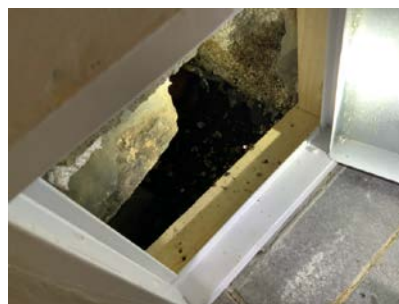
Inspeksjonsluke, fellesgang; fukt kan stamme fra jordsmonn, men det bør utelukkes at det ikke er fukt utenfra inn i konstruksjonen/ lekkasje fra baderomsgulv.

Badet i leiligheten er det eneste som det ikke er gjort tiltak på, ref. de tre andre badene.

Det anbefales nærmere kontroll for å få avdekket om det er lekkasje fra baderomsgulv eller om det er fukt fra jordsmonn under bad, eller tidligere lekkasje i overgang fasade/ tak mellombygg

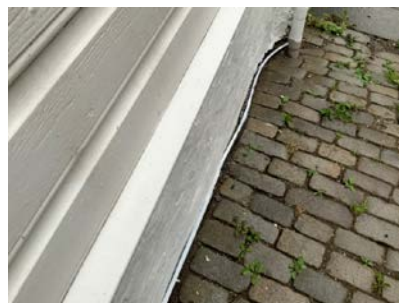
Knotteplast/ fuktsikring langs yttervegg ved hovedinngang. Mangler toplist for beskyttelse av konstruksjonen.

- Overvåk tilstanden jevnlig. For å få tilstandsgrad 0 eller 1 må dreneringen skiftes ut, men tidspunktet for når dette er nødvendig er vanskelig å si noe om.
