Konvallveien 30

Befaringsdato: 06.05.2026

Tilstandsrapport

TOMANNSBOLIG

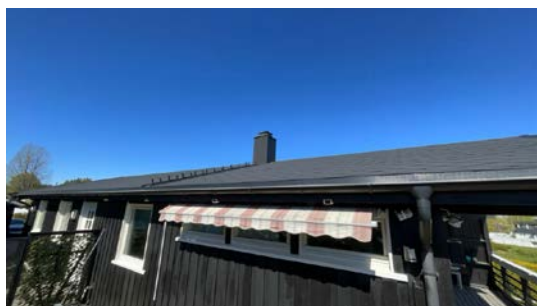
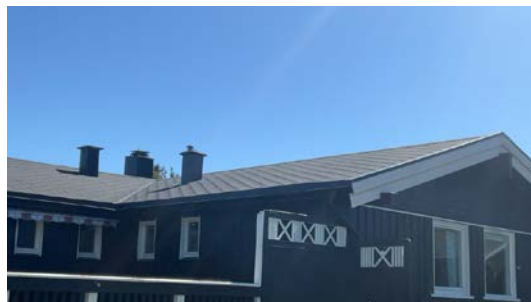
Beskrivelse
Pappshingel fra 2024 iht. eiers opplysninger. Taktekking anses å ha sin tiltenkte funksjon uten negative avvik utfra alder tatt i betraktning. Taktekket ble besiktiget fra bakkeplan.

Besiktigelse av taktekke.

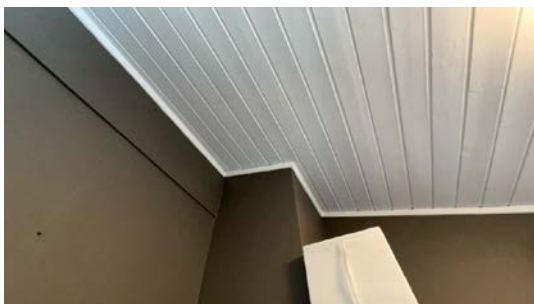
Kontroll rundt pipeløp. Ingen synlige lekkasjer ble påvist på befaringsdagen.

- Lokal utbedring bør utføres.
- Lufting/ventilering bør forbedres.

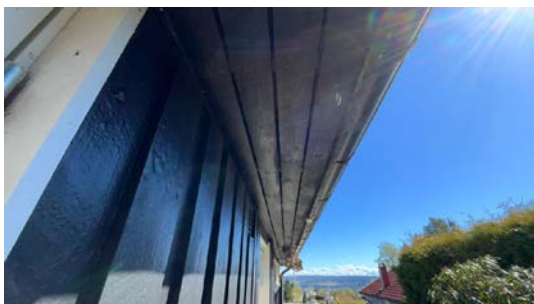
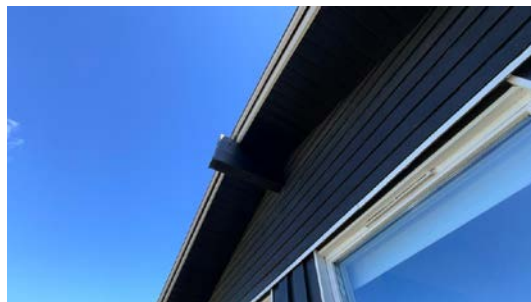
Synlige luftespalter i gesimskasse.

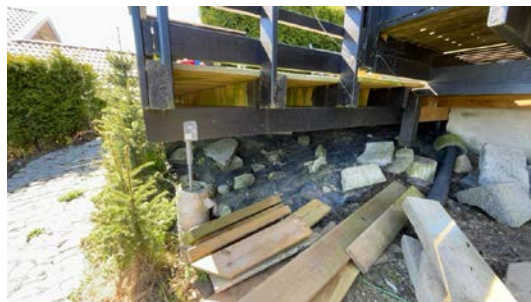
Justering/oppretting av terrassen er normal å forventet på sikt med tanke på størrelse og vekt. Utbedringer av fundamentering kan ikke utelukkes på sikt.

Kontroll av fundament.

- Lokal utbedring må utføres.

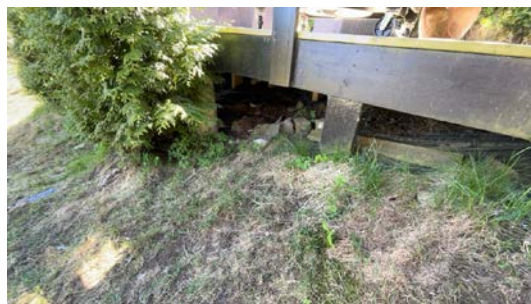
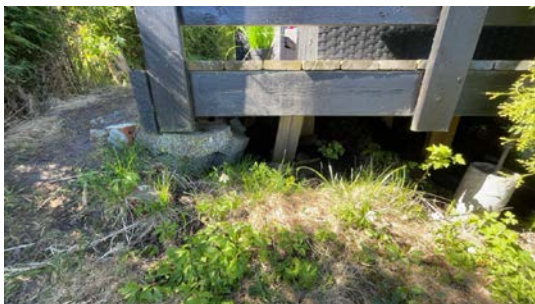
TG 3 Balkonger, terrasser og rom under balkonger - 2

Synlige avvik på utførelsen av fundamenter.

Justering/oppretting av terrassen er normal å forventet på sikt med tanke på størrelse og vekt. Utbedringer av fundamentering kan ikke utelukkes på sikt.

Synlige avvik på fundamenter.

Kostnadsestimat: 20 000 - 100 000

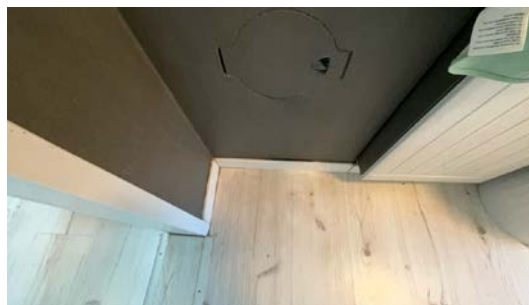
Ildplate på gulv bør opparbeides.

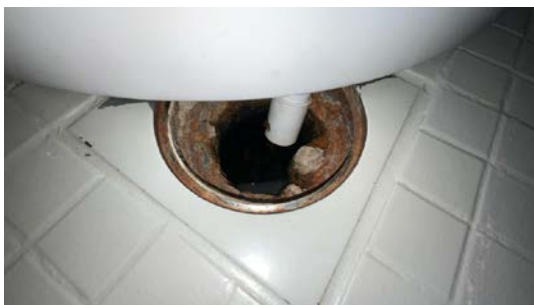
- Manglende oppgradering av våtrommet medfører høy risiko for at konstruksjonene ikke vil tåle vanlig bruk av vann eller lekkasjer. Selv om det er dusjkabinett, er det fortsatt en betydelig risiko for at våtrommets konstruksjoner ikke tåler lekkasjer. Dette kan føre til fuktskader på tilstøtende konstruksjoner.
- Våtrommet må totalrenoveres. Alle forhold med tettesjikt, våtsone, sluk m.m. må dokumenteres.

Kontroll av sluk.

Kostnadsestimat: 200 000 - 500 000

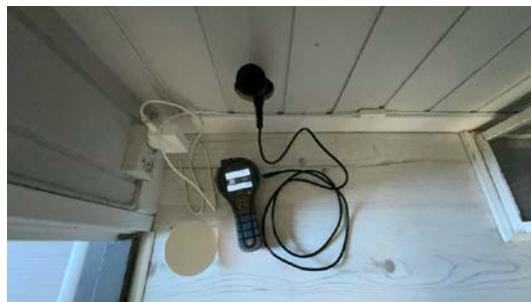
1. ETASJE > BAD

Hulltaking er foretatt uten å påvise unormale forhold.

Utført hulltaking.

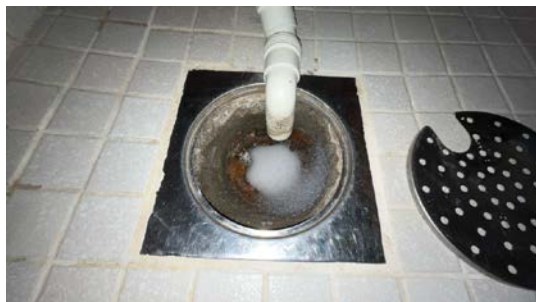
1. ETASJE > VASKEROM

Kontroll av sluk.

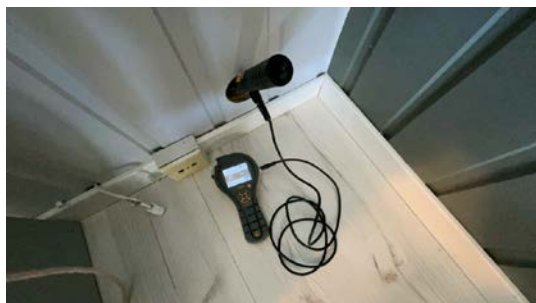
1. ETASJE > VASKEROM

Hulltaking er foretatt uten å påvise unormale forhold. Hulltaking er foretatt ved/i Stue. Fuktkvotemåling (vekt%) i konstruksjonen ble målt til 0- 8.

Utført hulltaking.

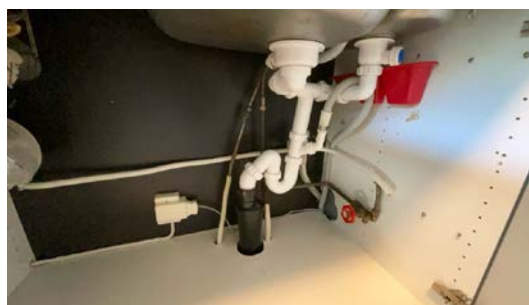
Besiktigelse av røropplegg.

- Det er ikke behov for utbedringstiltak siden anlegget fungerer i dag, men ut ifra alder kan skader plutselig oppstå på eldre anlegg.
- Tidspunkt for utskiftning av vannledninger nærmer seg.
- I forbindelse med oppgradering av våtrom vil det være naturlig med utskiftning av rør.

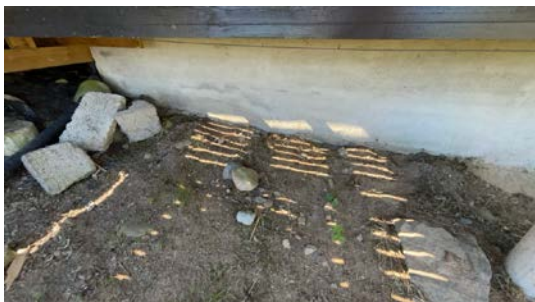
Kontroll av drenering/fuktsikring.

- Tiltak for redrenering rundt boligen kan ikke utelukkes.
- Overvåk tilstanden jevnlig. For å få tilstandsgrad 0 eller 1 må dreneringen skiftes ut, men tidspunktet for når dette er nødvendig er vanskelig å si noe om.

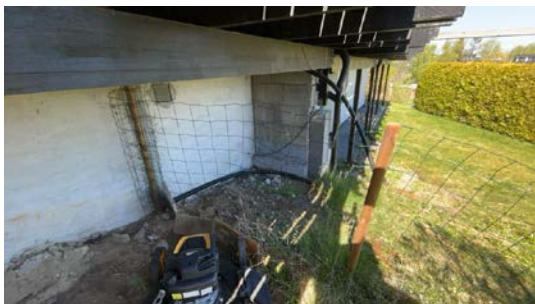
1 TG 2 Grunnmur og fundamenter

- Grunnmuren har sprekke-dannelser.
- Det er registrert løs puss på muroverflater.

Synlige avvik på endevegg mot nabo.

- Det må foretas lokal utbedring.
