STRØMMEN

Lerdalsgata 8

Befaringsdato: 05.12.2025 Rapportdato: 10.12.2025 Oppdragsnr.: 22179-25202 Referansenummer: BC9539

Autorisert foretak: Taksator AS Sertifisert Takstingeniør: Remi Bjørnstad

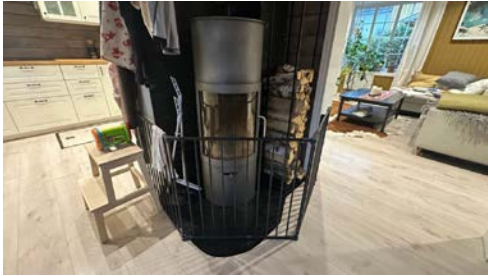
**TO 2 Kryp kjeller**

Det er observert rust på sotluken, men forholdet vurderes å være av mindre betydning da det er montert en innvendig sotluke på stålrøret som ivaretar funksjonen.

Tilstandsgrad er satt ut fra en visuell vurdering/inspeksjon.

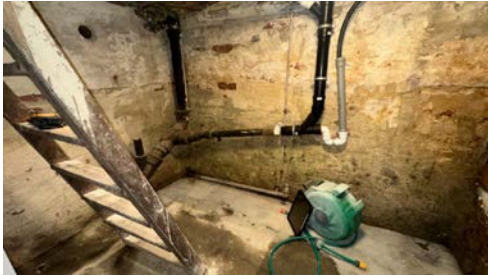
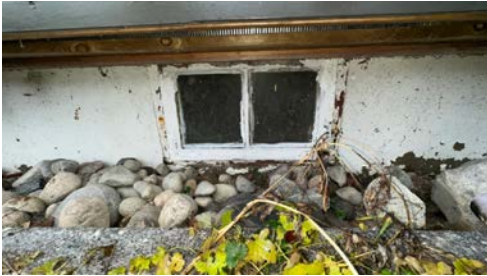
Konsekvens - Begrenset inspeksjonsmulighet kan medføre risiko for skjulte fukt- og råteskader i bærende trekonstruksjoner.

- For å lukke avviket bør videre undersøkelser gjennomføres av utilgjengelige områder. Det anbefales også å legge ut isolerende plastmatter (vintermatter) over bakken, for å redusere fukt og kondens fra grunnen som kan påvirke bjelkelaget over tid.

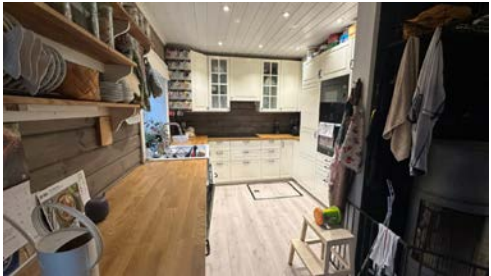
Det ble rutinemessig søkt etter fukt på typisk fuktutsatte steder med fuktindikator (Protimeter SM) på befaringen og det var ingen indikasjoner på fukt.

Tilstandsgrad satt ut fra helhetlig vurdering av rommet og innredning.
