SILKOSFELTET

Olaf Aakranns veg 25

## Påbegynt rehabilitering av enebolig m/nytt tilbygg fra 2024| Familievennlig planløsning|Populært og barnevennlig område!

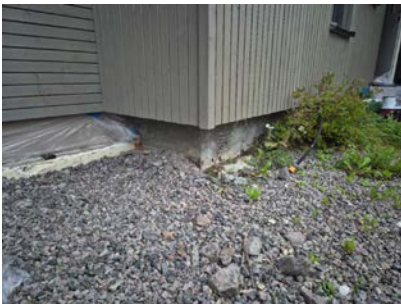
**TG 3 Forstøtningsmur**

Forstøtningsmur av betong ved utvendig kjellernedgang. Uten rekkverkssikring ved terreng.

- Det bør foretas terrengjusteringer.

Behov for noe terrengjusteringer. Fallet fra grunnmuren skal helst være 1:20 og minst 1:50 i 3 meters bredde fra grunnmuren. Terreng skal da ligge helst 15 cm eller minst 6 cm lavere 3 meter fra muren enn inne ved grunnmuren.
