SILKOSFELTET

Olaf Aakranns veg 25

## Påbegynt rehabilitering av enebolig m/nytt tilbygg fra 2024| Familievennlig planløsning|Populært og barnevennlig område!

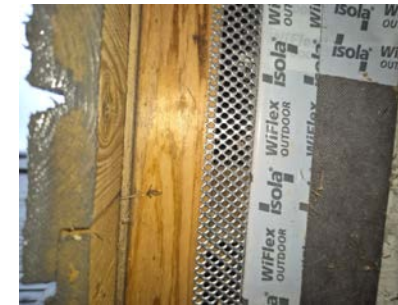
Påforde siporex-vegger ved opprinnelig bolig.

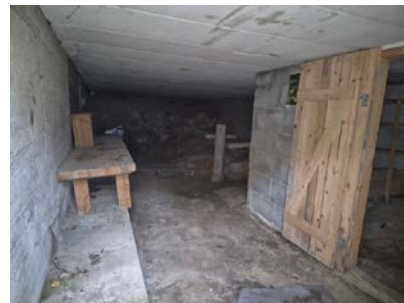
### TG 2 Kryp kjeller

Kryp kjeller under deler av opprinnelig bygning. Adkomst via åpning i ringmur fra kjeller. Grunne med stedlige jordmasser av høy sandsortering. Lufting via ventil i ringmur, samt via kjeller med utett inngangsdør.

Det bør gjennomføres jevnlig overvåkning av krypkjelleren for å avdekke eventuelle endringer eller forverring av skader. Tiltak mot skadedyr bør vurderes, da slike miljøer ofte har økt risiko for angrep. Det må påregnes et fuktmiljø i krypkjelleren, og det kan derfor ikke utelukkes at ytterligere skader kan oppstå over tid.

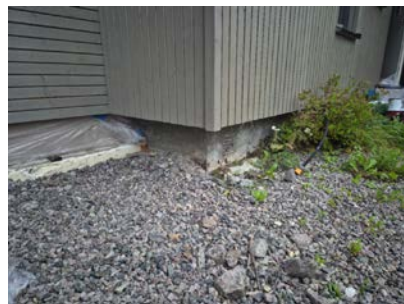
### 1 TG 3 Forstøtningsmur

Forstøtningsmur av betong ved utvendig kjellernedgang. Uten rekkverkssikring ved terreng.

- Det bør foretas terrengjusteringer.

Behov for noe terrengjusteringer. Fallet fra grunnmuren skal helst være 1:20 og minst 1:50 i 3 meters bredde fra grunnmuren. Terreng skal da ligge helst 15 cm eller minst 6 cm lavere 3 meter fra muren enn inne ved grunnmuren.

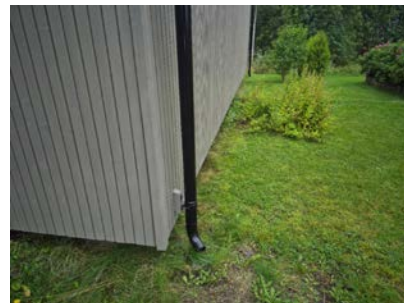
### 1 TG 2 Utvendige vann- og avløpsledninger

Eiendom tilkoblet kommunalt vann- og avløpsanlegg. Synlig del av inntaksledning via grunne i krypkjeller med PE-slange. Tidligere salgsopplysninger opplyser om vann- og bunnledninger fra byggeåret 1968. Nyere vertikalt PP-rør i krypkjeller med stakeluke. Utvendige vann- og avløpsledninger fra opprinnelig byggeår. Ingen tegn til eller opplysninger om tidligere frostproblematikk. Ingen opplysninger om problemer med avløpssystemet. Funksjon og tilstand vedr vann- og avløpsanlegg må vurderes av fagmann. Dokumentasjon for vann- og avløpsanlegget må/bør fremskaffes, herunder offentlige betingelser vedr vann/avløp for eiendommen.
