Sørumsandveien 66C

Leilighet  
Sørumsandveien 66 C  
1920 Sørumsand

Boligens tekniske tilstand:

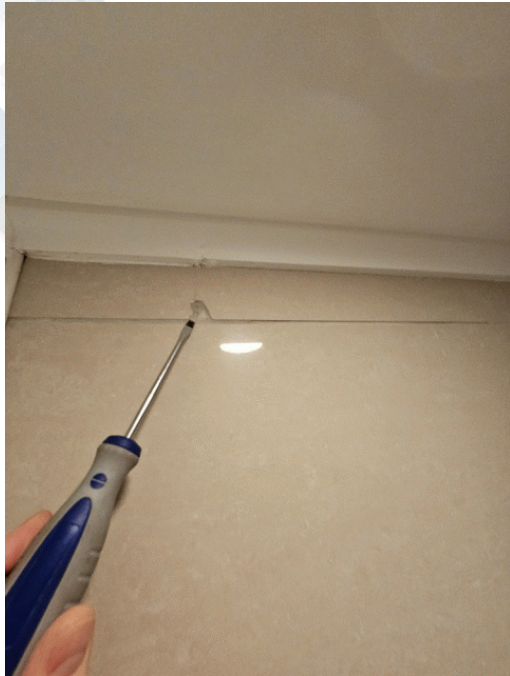
Veggfliser og tak/himling vurderes å ha en del bruksslitasje. Det ble avdekket bom og sprekker i flisefugen over badedøre, ved 2 stk fliser i dusjsjonen og ved 2 fliser mot himling ved vaskemaskinen. Det er hull etter veggfester hvor det ikke er tettet igjen med silikon og gamle hull rundt ventilen i taket som står fuktutsatt .TG2  
Årsak: Sprekkdannelser og bom i fliser har karakter som er forenlig med bruken av badet og bevegelser i grunnen.  
Risiko: Dette gir en økt risiko for svekkelse i materialenes overflate og tetthet. Videre bevegelser kan føre til økt sprekkdannelse og påvirkning av konstruksjonens stabilitet.  
Konsekvens: Forholdet kan medføre behov for tiltak som utbedringer eller utskifting.  
Anbefalt tiltak: Det anbefales å undersøke veggkonstruksjonen og etasjeskillet nærmere ved åpning eller fuktmåling, utført av fagperson, for å avklare omfang og behov for utbedring.

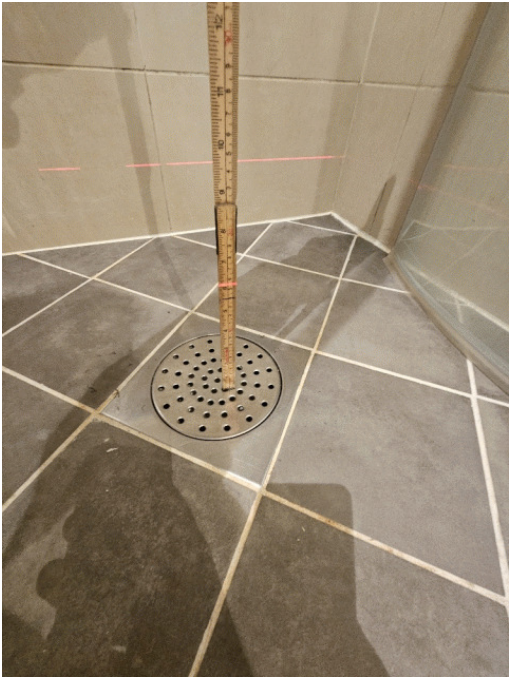
Gulvfliser vurderes å ha bruksslitasje, slitemerker på overflaten og små merker stedvis. Det er bom under gulvfliser og sprekk i flisefugene ved dørterskel. TG2

Årsak: Sprekkdannelse og bom i fliser har karakter som er forenlig med bevegelser i grunnen. Gulvfliser har også har en naturlig slitasje over tid med en forventet levetid.

Risiko: Videre bevegelser kan føre til økte sprekkdannelse. Dette gir en økt risiko for svekkelse i materialernes overflate og tetthet.

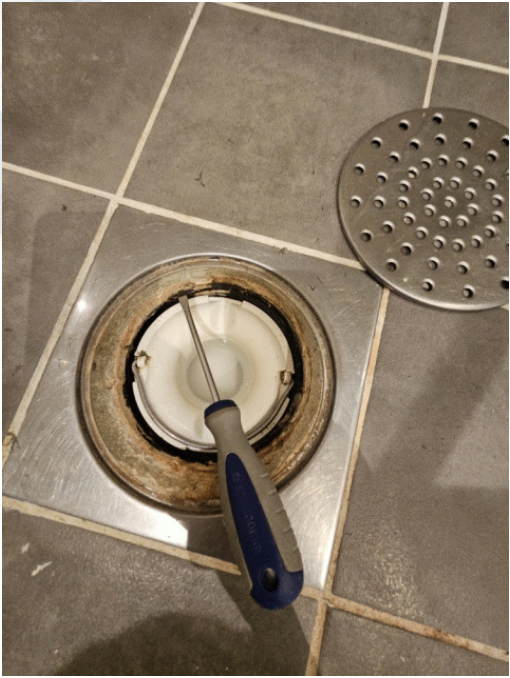
Det er påvist avvik i forhold til sluk, rørgjennomføringer, mansjetter eller klemring. Se under.

Risiko: Feil montert eller manglende mansjett kan gi økt risiko for lekkasje.

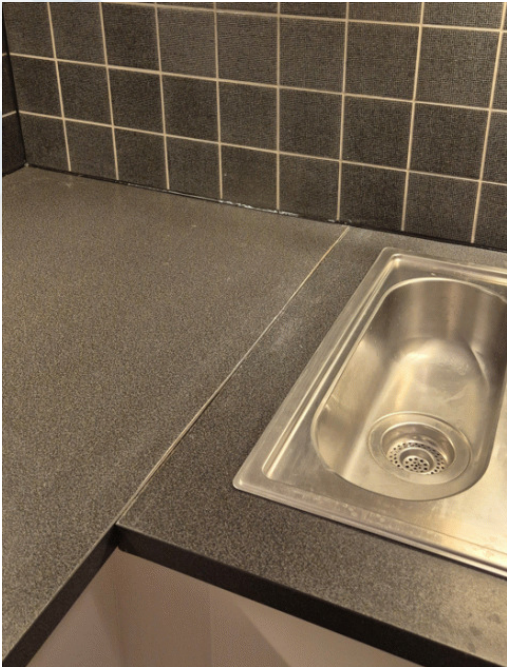
Det er ikke montert vannstopper eller waterguard på vanninstallasjon under kjøkkenbenken. TG2 Kravet kom i TEK 10 (2010).  
Årsak: Forholdet viser til feil og mangler ved oppføringstidspunktet.  
Risiko: Dette kan gi økt risikoen for lekkasje og fuktskader i konstruksjonen.  
Konsekvens: Forholdet kan medføre behov for montering av vannstopper eller waterguard.  
Anbefalt tiltak: Det anbefales å vurdere å montere vannstopper eller waterguard, utført av fagperson.

Vegger, tak/himling og kjøkkeninnredning vurderes å ha bruksslitasje som hakk, fuktsveller i benkeplater, små merker og noe slitemerker på kjøkkenskrog. TG2  
Årsak: Forholdet har karakter som tilsier daglig bruk og fuktutsatte skjøter mellom benkeplatene.  
Risiko: Fuktsveller, små merker og slitemerker kan gi risiko for redusert kvalitet og levetid på materialenes overflater.  
Konsekvens: Forholdet kan medføre behov for utbedring av skadede overflater.  
Anbefalt tiltak: Det anbefales å vurdere vedlikehold eller lokal utbedring.

Laminatgulvet vurderes å ha stedvis knirk. TG2  
Årsak: Forholdet har en karakter som tilsier at laminatgulvet er lagt feil.  
Risiko: Dette gir økt risiko for fuktinntregning og økt knirk i gulvet.  
Konsekvens: Forholdet kan medføre behov for lokal utbedring eller utskiftning.  
Anbefalt tiltak: Det anbefales å vurdere lokal utbedring eller utskiftning.

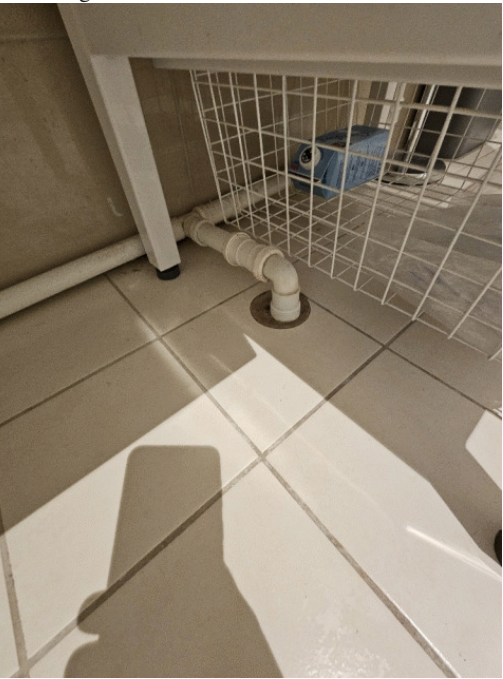
Det avdekkes noe lukt fra avløpsrør. Avløpsrøret under servantskapet er ikke montert med tilstrekkelig fall og rørgjennomføring i etasjeskillet er ufagmessig utført. TG2  
Årsak: Forholdet har karakter som tilsier at det er feilmontert og ufagmessig oppført.  
Risiko: Dette gir økt risiko for vond lukt fra avløpsrørene og tette rør.  
Konsekvens: Forholdet kan medføre behov for utbedring av avløpsrør eller utskifting.  
Anbefalt tiltak: Det anbefales å undersøke rørinstallasjonen nærmere ved åpning, utført av fagperson, for å avklare omfang og behov for utbedring.
