Tiriltunga 234

# Tilstandsrapport

Rekkehus  
Tiriltunga 234, 1259 OSLO  
OSLO kommune  
# gnr. 191, bnr. 145  
# Andelsnummer 42

Befaringsdato: 07.01.2026    Rapportdato: 26.01.2026    Oppdragsnr.: 21155-1628    Referansenummer: RF2110  
Autorisert foretak: Vestre Aker Takst og Eiendom AS    Sertifisert Takstingeniør: Øivin Brækkan    Vår ref: Øivin Brækkan

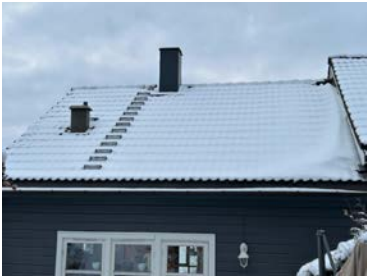
Tak

- Det bør foretas nærmere undersøkelser av takteking når taket er snøfritt.
- Det anbefales å overvåke takets tilstand jevnlig, og vurdere utskiftning av takteking og undertak når dette blir nødvendig, for å unngå risiko for lekkasjer og følgeskader på underliggende konstruksjoner.
- Vær oppmerksom på at begrenset besiktigelse kan medføre at skader ikke er avdekket, og det kan derfor være hensiktsmessig å få utført en grundigere kontroll av taket under sikre forhold.
- Kontakt styret for nærmere opplysninger, da vedlikeholdet er borettslagets ansvar.

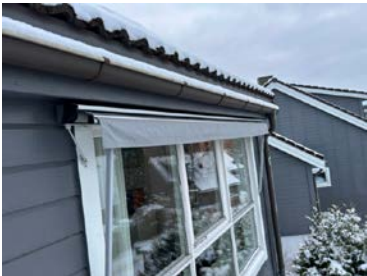
Renner, nedløp og beslag

- Konsekvens/tiltak**
- Overvåk tilstanden jevnlig. For å få tilstandsgrad 0 eller 1 må beslag/renner/nedløp skiftes ut, men tidspunktet for når dette er nødvendig er vanskelig å si noe om.
  - Det er ikke krav om utbedring av snøfangere opp til dagens krav.

Det bør utføres vedlikehold og eventuell overflatebehandling av slitte beslag, nedløp og takrenner for å hindre videre forringelse og rustdannelse. Manglende vedlikehold kan føre til lekkasjer og skader på bygningens konstruksjon. Dette er borettslagets vedlikeholdsansvar.

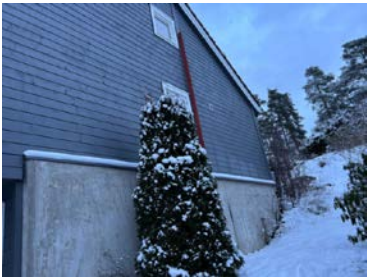
veggkonstruksjon

- Veggkonstruksjon er fra byggeåret og Tg2 er gitt på alder.
- Konsekvens/tiltak**
- Andre tiltak:
- Det bør påregnes økt behov for vedlikehold og eventuelle utbedringer av veggkonstruksjonen grunnet alder, for å unngå forringelse av byggets tilstand og økt risiko for skader som følge av slitasje over tid. Borettslaget har vedlikeholdsansvar for utvendige fasader.

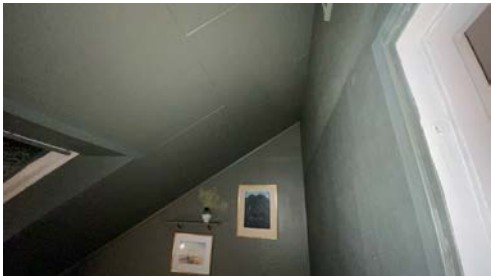
Takkonstruksjon/loft

- Konsekvens/tiltak**
- Innhent dokumentasjon, om mulig.
  - Andre tiltak:

Det anbefales å følge med på eventuelle endringer eller tegn til skade, da hele takkonstruksjonen er gjenbygget og ikke kan inspiseres uten inngrep. Konsekvensen av manglende tilgang er at eventuelle skjulte feil eller skader ikke kan oppdages før de gir synlige utslag, noe som kan medføre økte utbedringskostnader.

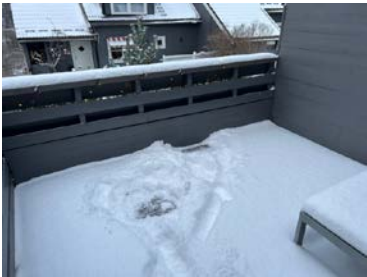
balkong ved stue

Videre bør det undersøkes nærmere hvor vannet trenger inn i boden under terrassen, og nødvendige tiltak bør iverksettes for å hindre fukt- og vannskader. Manglende utbedring kan føre til skader på bygningskonstruksjonen og redusert brukbarhet av boden.

Det anbefales å avklare tiltak med borettslaget før utbedring.

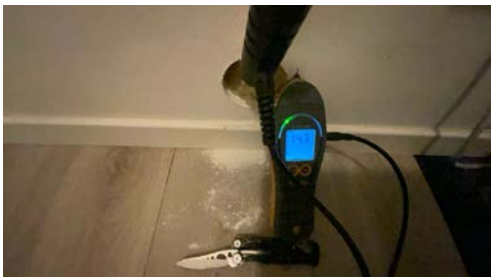
Fuktsøk i vegger med hulltaking

Det er boret i gipsvegg mot kjellermur i boden, det er ikke påvist fukt eller fuktskader, måleresultat var i grensen mot fuktig. Situasjonen bør følges med på og tiltak gjøres om det skulle oppstå fuktskader,

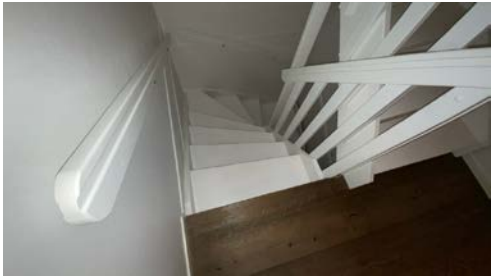
Trapper

- Innvendig - Innvendige trapper | Åpninger mellom trinn i innvendig trapp er større enn dagens forskriftskrav. Åpninger mellom trinnene er 15,5 cm og mellom spiler i rekkverk er det 8,5 cm. Det er ikke krav om utbedring av åpninger opp til dagens krav. Det anbefales å redusere åpningene mellom trinnene for å oppfylle dagens forskriftskrav og ivareta sikkerheten, spesielt for barn. Store åpninger kan medføre økt risiko for fall- og klemskader.

- Konsekvens/tiltak**
- Det er ikke krav om utbedring av åpninger opp til dagens krav.

Det anbefales å redusere åpningene mellom trinnene for å oppfylle dagens forskriftskrav og ivareta sikkerheten, spesielt for barn. Store åpninger kan medføre økt risiko for fall- og klemskader.

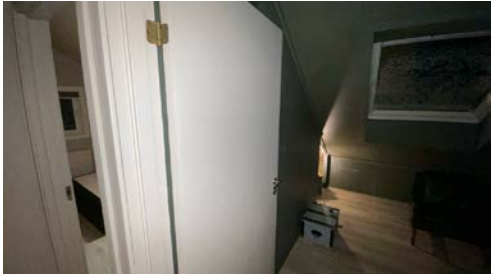
innerdør

- Innvendig - Innvendige dører | Det er påvist avvik som tilsier at det bør foretas tiltak på enkelte dører. Enkelte dører er vanskelige å åpne og lukke igjen. Enkelte dører må justeres. Dører som er vanskelige å åpne og lukke bør justeres eller utbedres for å sikre normal funksjon og forhindre økt slitasje eller skade på dør og karm. Manglende tiltak kan føre til redusert brukervennlighet og ytterligere skader over tid.

- Konsekvens/tiltak**
- Enkelte dører må justeres.

Dører som er vanskelige å åpne og lukke bør justeres eller utbedres for å sikre normal funksjon og forhindre økt slitasje eller skade på dør og karm. Manglende tiltak kan føre til redusert brukervennlighet og ytterligere skader over tid.

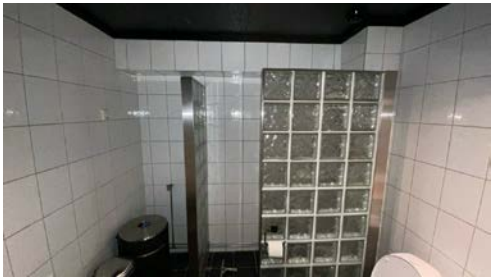
vegger og himling

påvist sprekker i fliser. Svertesopp er registrert. Det er registrert bom i veggfliser og sprukne fliser. Enkelte fuger i dusjen har svertesopp og er ufagmessige utført mellom vegg av glassbyggerstein og flisvegg. Selv om bom eller hull lyd ikke alltid er et umiddelbart problem, bør det overvåkes nøye før eventuell utvikling i sprekker i flisfuger e.l. oppstår. Dette må en foreta tiltak for, for å begrense utviklingen. Skadet flis er i et område hvor den kun utgjør et estetisk avvik. Overflater må rengjøres.

Det er registrert bom i veggfliser og sprukne fliser. Enkelte fuger i dusjen har svertesopp og er ufagmessige utført mellom vegg av glassbyggerstein og flisvegg.

- Konsekvens/tiltak**
- Selv om bom eller hull lyd ikke alltid er et umiddelbart problem, bør det overvåkes nøye før eventuell utvikling i sprekker i flisfuger e.l. oppstår. Dette må en foreta tiltak for, for å begrense utviklingen.
  - Skadet flis er i et område hvor den kun utgjør et estetisk avvik.
  - Overflater må rengjøres.

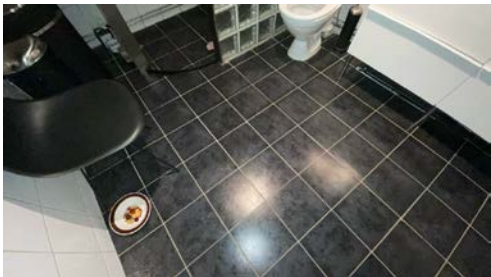
Bad gulv

- 1. Etasje Bad - Overflater Gulv | Det er mulighet for at det kan forekomme vannlekkasje på våtrommet hvor vann ikke vil gå til sluk. Det er påvist at høydeforskjell fra topp slukrist til gulv/synlig topp membran ved dørterskel er mindre enn 25 mm. Det er påvist at noen fliser har bom (hulrom under). Det er påvist avvik i fallforhold til sluk i forhold til krav i forskrift på byggetidspunktet. Det er påvist sprekker i fliser. Det er en svanke i gulvet nær midten, det er bom i 4-5 fliser samt sprukket flis foran vasken. Fuge langs den ene vegg er 20 mm bred. Skadet flis er i et område hvor den kun utgjør et estetisk avvik. Det bør etableres avrenning inn til sluk for hele våtrommet. Eventuelt lekkasjevann fra utstyr utenfor dusjsone vil ikke ha en naturlig vei til sluket. Dette kan føre til at vann samler seg på gulvet og potensielt renner ut av rommet eller trenger inn i konstruksjonen. Et bad med manglende/reduisert fall til sluk blir mindre funksjonelt og sikkert for brukeren. Dette kan medføre stående vann på gulvet, vann som ikke ledes effektivt til sluket, økt risiko for at vann renner ut av rommet og redusert sklisikkerhet på gulvet. Det bør utbedres fallforhold slik at vann ledes effektivt mot sluk, og skadede fliser med bom og sprekker bør skiftes for å sikre vanntetthet og hindre vanninntrengning i underliggende konstruksjoner. Manglende høydeforskjell mellom sluk og terskel øker risikoen for vannlekkasje ut av våtrommet, noe som kan føre til fuktskader i tilstøtende rom.

Manglende høydeforskjell mellom sluk og terskel øker risikoen for vannlekkasje ut av våtrommet, noe som kan føre til fuktskader i tilstøtende rom.

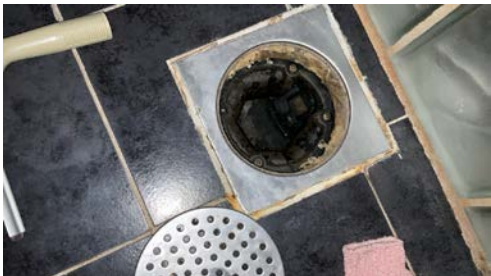
sluk, membran og tettesjikt

brukstid er passert på slukløsningen. Sluket må sjekkes og rengjøres jevnlig. Overvåk tilstanden jevnlig. For å få tilstandsgrad 0 eller 1 må slukløsningen skiftes ut og sannsynligvis må også membransjiktet skiftes/utbedres. Det er imidlertid vanskelig å si noe om tidspunktet for når dette er nødvendig. Eldre sluk av plast er ofte utsatt for lekkasjer og særlig i overganger. Eventuelle lekkasjer kan medføre fuktskader på tiliggende konstruksjoner. Det er viktig å merke seg at levetiden til en membran varierer basert på kvalitet, installasjon og bruk. Eldre membraner kan bli sprø og sprekke opp, noe som fører til at de mister sin vanntettende funksjon. Dette kan resultere i vannlekkasjer gjennom vegger og gulv og fuktskader. Det bør vurderes å skifte ut både sluk og membran, da disse har passert mer enn halvparten av forventet brukstid. Konsekvensen av å ikke utbedre dette er økt risiko for lekkasjer og fuktskader i tilstøtende konstruksjoner.

Det bør vurderes å skifte ut både sluk og membran, da disse har passert mer enn halvparten av forventet brukstid. Konsekvensen av å ikke utbedre dette er økt risiko for lekkasjer og fuktskader i tilstøtende konstruksjoner.

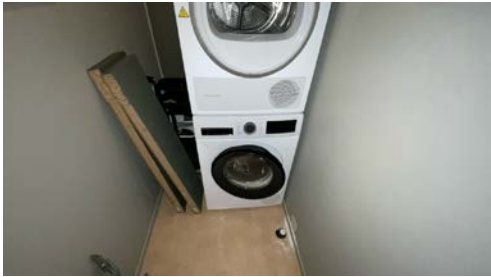
- 1. Etasje WC - Overflater og konstruksjon | Det er påvist andre avvik: WC utstyr er demontert og rør er plugget, det er i stedet opplegg for vaskemaskin. Andre tiltak: Dersom rommet skal benyttes som WC igjen, må nytt utstyr monteres og røropplegg kontrolleres for å sikre forskriftsmessig utførelse. Manglende eller feilmontert utstyr kan medføre lekkasjer eller funksjonssvikt, noe som øker risikoen for fuktskader og følgeskader på bygningskonstruksjonen.

Dersom rommet skal benyttes som WC igjen, må nytt utstyr monteres og røropplegg kontrolleres for å sikre forskriftsmessig utførelse. Manglende eller feilmontert utstyr kan medføre lekkasjer eller funksjonssvikt, noe som øker risikoen for fuktskader og følgeskader på bygningskonstruksjonen.

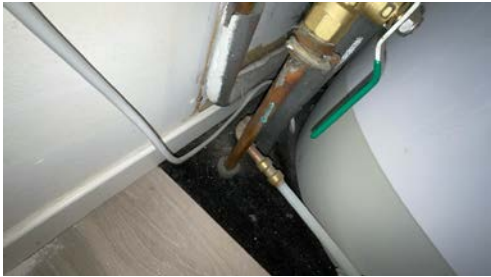
- Tekniske installasjoner - Vannledninger | Mer enn halvparten av forventet brukstid er passert på innvendige vannledninger. Det er ikke behov for utbedringstiltak siden anlegget fungerer i dag, men ut ifra alder kan skader plutselig oppstå på eldre anlegg. I forbindelse med oppgradering av våtrom vil det være naturlig med utskiftning av rør. Det anbefales å vurdere utskiftning av vannledninger i forbindelse med oppgradering av våtrom, da mer enn halvparten av forventet brukstid er

passert. Konsekvensen av å ikke gjennomføre tiltak kan være økt risiko for lekkasjer eller skader på grunn av aldrende rør, noe som kan føre til vannskader på bygningen.

Det anbefales å vurdere utskiftning av vannledninger i forbindelse med oppgradering av våtrom, da mer enn halvparten av forventet brukstid er passert. Konsekvensen av å ikke gjennomføre tiltak kan være økt risiko for lekkasjer eller skader på grunn av aldrende rør, noe som kan føre til vannskader på bygningen.

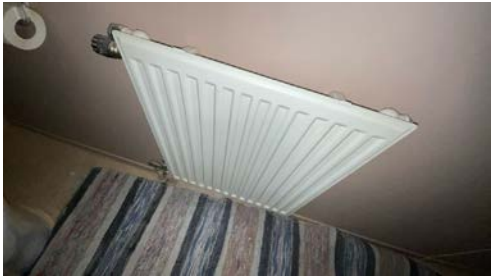
vannbårent varmeanlegg

- Tekniske installasjoner - Vannbåren varme | Mer enn halvparten av forventet brukstid er passert på anlegg for vannbåren varme. Det er ikke behov for utbedringstiltak siden anlegget fungerer i dag, men ut ifra alder kan skader plutselig oppstå på eldre anlegg. Det anbefales å overvåke tilstanden jevnlig og vurdere utskifting av anlegget ved tegn til funksjonssvikt, da mer enn halvparten av forventet brukstid er passert. Konsekvensen av videre aldring og slitasje kan være redusert effekt, økt risiko for lekkasjer eller plutselige driftsstans, noe som kan føre til skader på bygningsdeler og økte vedlikeholdskostnader. Vedlikeholdsansvar er borettslaget sitt.

Konsekvensen av videre aldring og slitasje kan være redusert effekt, økt risiko for lekkasjer eller plutselige driftsstans, noe som kan føre til skader på bygningsdeler og økte vedlikeholdskostnader. Vedlikeholdsansvar er borettslaget sitt.

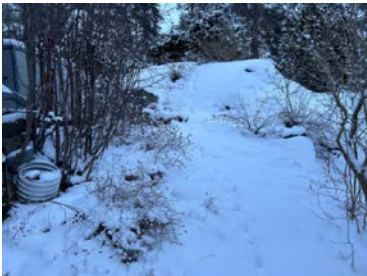
- Tomteforhold - Terrengforhold | Tomten er snødekt og derfor ikke nærmere vurdert. Det bør foretas nærmere undersøkelser av tomte når den er snøfri. Det bør foretas nærmere undersøkelser av terrengforholdene når snøen er borte, for å vurdere om det er tilstrekkelig fall ut fra grunnmuren. Manglende kontroll kan medføre økt risiko for fuktbelastning på konstruksjonen dersom terrenget ikke leder vann bort fra bygningen.

- Konsekvens/tiltak**
- Det bør foretas nærmere undersøkelser av tomta når den er snøfri.

Det bør foretas nærmere undersøkelser av terrengforholdene når snøen er borte, for å vurdere om det er tilstrekkelig fall ut fra grunnmuren. Manglende kontroll kan medføre økt risiko for fuktbelastning på konstruksjonen dersom terrenget ikke leder vann bort fra bygningen.
