KLØFTA

# Pærehagen 3

# Stor 3R eierleilighet med sentral beliggenhet I Garasjeplass I Stor terrasse I Heis I Nytt kjøkken I God planløsning!

Leilighet  
Pærehagen 3  
2040 Kløfta

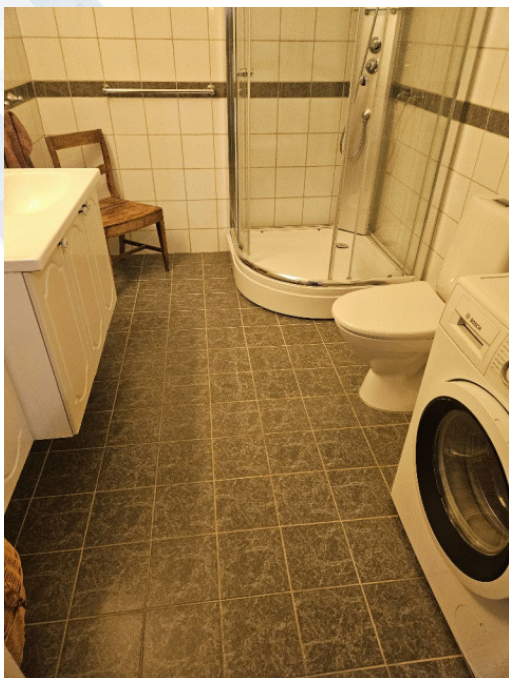
#### TG 2 1.1.2 Overflate gulv

Det er påvist flekker eller andre skader. Se under.

Risiko: Dette kan medføre at vann ikke renner effektivt bort fra gulvet, noe som øker risikoen for fuktskader over tid. Og slitasjen kan gi økt risiko for svekkelse i materialenes overflate og tetthet.

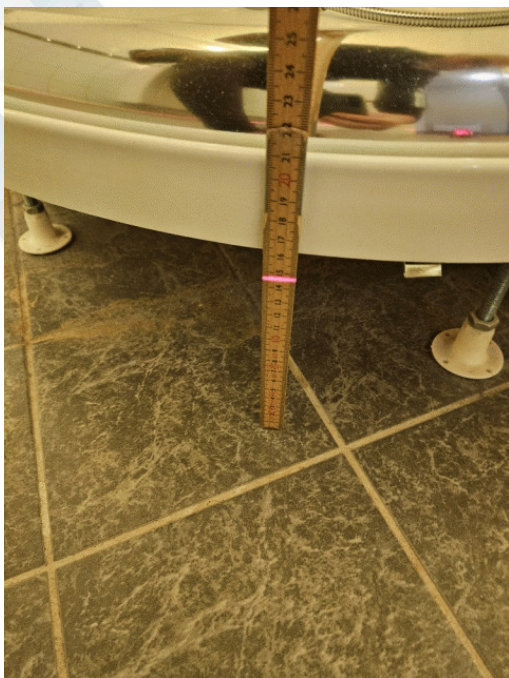
**TG 2** 1.1.3 Membran, tettesjiktet og sluk

Membranen er fra 2002

Det er påvist avvik i forhold til sluk, rørgjennomføringer, mansjetter eller klemring. Se under.

Risiko: Dette gir en økt risiko for svekket fuktsikring.

Det ble boret hull fra tilstøtende rom (kjøkken) til bad den 30.01.2025, det ble målt normalt fuktinnhold i bunnsvill under 5 vekt-%. Det var ikke mulighet å ta nye fuktmålinger i hullboringen på kjøkkenet, grunnet at hjemmelshaver har i ettertid montert intrigerte kjøleskap på denne veggen. Det var ingen synlige fuktskader på tilstøtende vegger eller gulv på befaringstidspunktet. Det ble også søkt etter fukt på tilgjengelige tilstøtende overflater under befaringen, der det ikke ble avdekket unormale verdier. TG1

Risiko: Det kan gi økt risiko for skjulte skader som ikke ble avdekket på befaringstidspunktet.

Anbefalt tiltak: Skulle det foreligge mistanke om feil eller avvik, anbefales det å undersøke veggkonstruksjonen nærmere ved åpning, utført av fagperson, for å avklare omfang og eventuelt behov for utbedring.
