Torderødgata 17

Jeløy - Unik enebolig over 3 plan m. utleiedel - Høy standard - 4 sov - Dobbelgarasje - Barnevennlig nabolag - Uteplass

Anslag på utbedringskostnad

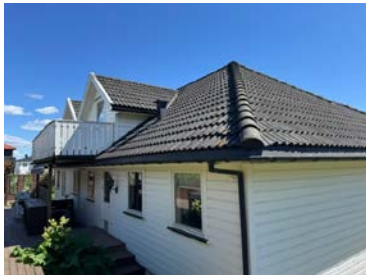
TG 3 Nedløp og beslag

Snøfangere bør monteres for å oppfylle kravene som gjaldt ved byggemeldingstidspunktet og for å redusere risikoen for person- og materielle skader som følge av snø- og isras fra taket.

Renner, nedløp og beslag bør vurderes for utskifting, da mer enn halvparten av forventet brukstid er passert, noe som øker risikoen for lekkasjer og følgeskader på bygningen.

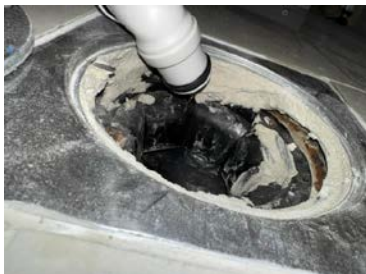
KJELLER > BAD

- Bad, kjeller: Sanitærutstyr og innredning | Badekar med avløpsrør i påforet vegg, usikker løsning mht. fukt. Løsningen med avløpsrør i påforet vegg bør vurderes nærmere for å avklare risiko for fuktskader. Konsekvensen av dagens løsning er økt fare for skjulte lekkasjer og fuktskader i konstruksjonen, noe som kan medføre kostbare reparasjoner på sikt.

1 TG 2 Sanitærutstyr og innredning

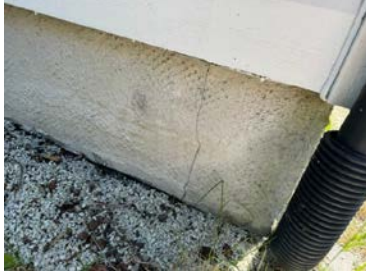
IG 2 Fuktsikring og drenering

- Fuktsikring og drenering | Mer enn halvparten av forventet levetid på drenering er overskredet. Dreneringen bør overvåkes jevnlig, og det må påregnes behov for utskifting på sikt for å unngå fuktinntrengning i kjeller og skade på konstruksjonen. Konsekvensen av å ikke utbedre er økt risiko for fuktproblemer og skader på grunnmur og innvendige arealer.

Punktet må sees i sammenheng 'Rom under terreng'
