BØNES

Våkleivbrotet 85

Velkommen til
din nye bolig

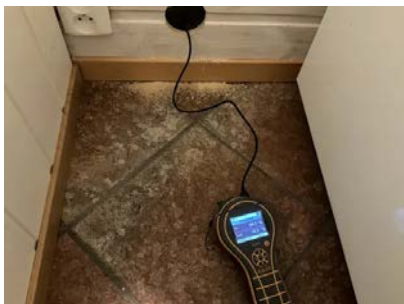
6.3 Rom under terreng

Det gjøres oppmerksom på at påføring og isolering på innsiden av grunnmur under bakkenivå/terreng er en fukt utsatt konstruksjon, hvor det er små marginer for skader pga av fukt kan oppstå ved kondensering, fukt opptrekk fra grunnen eller svikt i utvendig fuktsikring/drenering. En eventuell skade behøver ikke å være fremtredende på innvendige overflater

Ved hulltaking i nedre del av vegg i gang mot terreng, registreres det ingen fukt i konstruksjonen. Undersøkelsen viser ingen tegn til skader eller fukt i konstruksjonen

TG-2 pga alder og byggemåte(bruk av plast) vurderes det å være risiko for skjulte fuktskader

Anbefaler å holde situasjonen under oppsyn ved jevnlige målinger av fukt.

Kontroll/vurdering av utvendig drenering og fuksikring for å redusere fuktbelastningen.

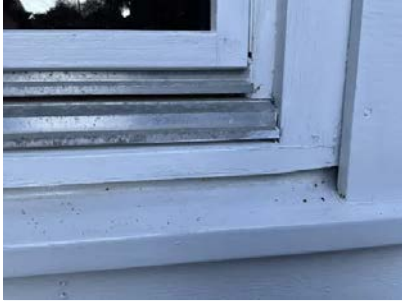
6.5 Vinduer og dører

Utvendige karmen er noe værslitte

Er det påvist værslitte karmen, fuktskader eller råteskader? Ja

Er det ved stikkprøver registrert avvik ved åpne/lukkemekanismen? Ja

Justeringer/smøring anbefales.

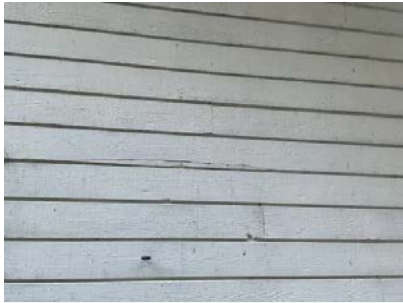
6.6 Yttervegger

Det registreres sprekker i enkelte kledningsbord.

Det er registrert sprekke i enkelte kledningsbord.

Bordkledningen er avsluttet for nær bakken, noe som kan føre til fuktopptak og skader over tid. Anbefalt avstand fra terreng er normalt minst 30 cm, men kan reduseres til ca. 10 cm der det er lite værpåkjønning.

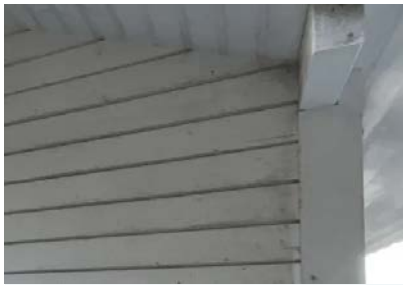
Det registreres sprekker i enkelte kledningsbord.

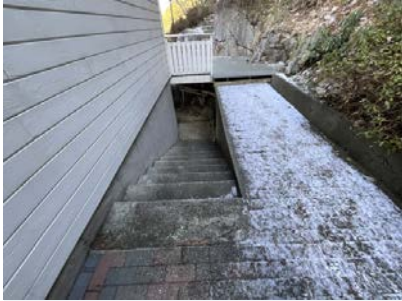
6.12 Lovlighet / HMS

Avvik fra dagens forskrift på høyde og åpninger i rekkverk til balkong/terrasse/utvendig trapp

Mangler rekkverk langs trapp

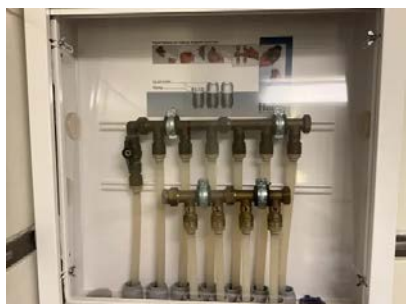
6.15 Vannledninger: Hybel

Ikke avdekket lekkasjer

Synliggjøring av avrenning fra fordelerskap anbefales.
