BØNES

Våkleivbrotet 85

VÅKLEIVBROTET 85

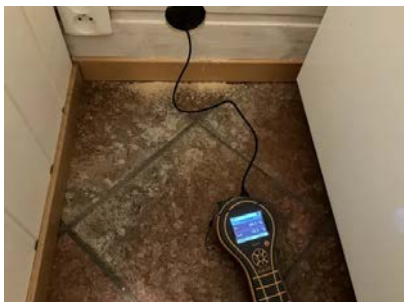
6.3 Rom under terreng

Det gjøres oppmerksom på at påføring og isolering på innsiden av grunnmur under bakkenivå/terreng er en fukt utsatt konstruksjon, hvor det er små marginer for skader pga av fukt kan oppstå ved kondensering, fukt opptrekk fra grunnen eller svikt i utvendig fuktsikring/drenering. En eventuell skade behøver ikke å være fremtredende på innvendige overflater

Ved hulltaking i nedre del av vegg i gang mot terreng, registreres det ingen fukt i konstruksjonen. Undersøkelsen viser ingen tegn til skader eller fukt i konstruksjonen

TG-2 pga alder og byggemåte(bruk av plast) vurderes det å være risiko for skjulte fuktskader

Anbefaler å holde situasjonen under oppsyn ved jevnlige målinger av fukt.

Kontroll/vurdering av utvendig drenering og fuksikring for å redusere fuktbelastningen.

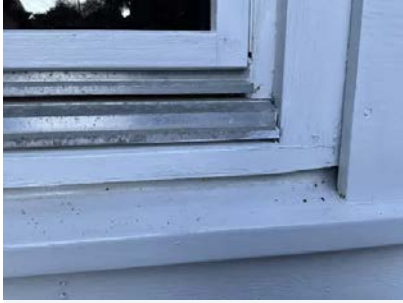
6.5 Vinduer og dører

Utvendige karmen er noe værslitte

Er det påvist værslitte karmen, fuktskader eller råteskader? Ja

Er det ved stikkprøver registrert avvik ved åpne/lukkemekanismen? Ja

Justeringer/smøring anbefales.

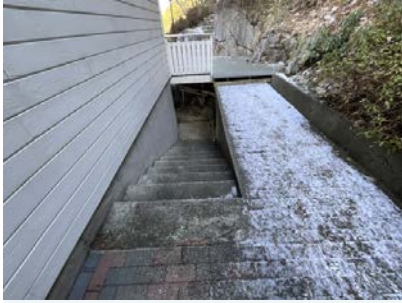
6.12 Lovlighet / HMS

Mangler rekkverk langs trapp

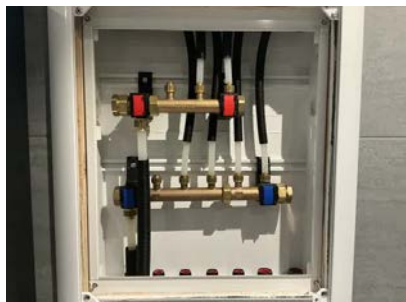
6.14 Vannledninger

Oppsummering av vannledninger**TG-2**

Ikke funnet nevneverdige avvik basert på visuell kontroll.

Ved eventuelle oppgraderinger av våtrom/kjøkken vil det være hensiktsmessig å skifte vannrør.

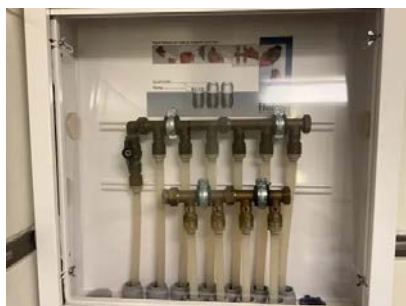
6.15 Vannledninger: Hybel

Ikke avdekket lekkasjer

Synliggjøring av avrenning fra fordelerskap anbefales.

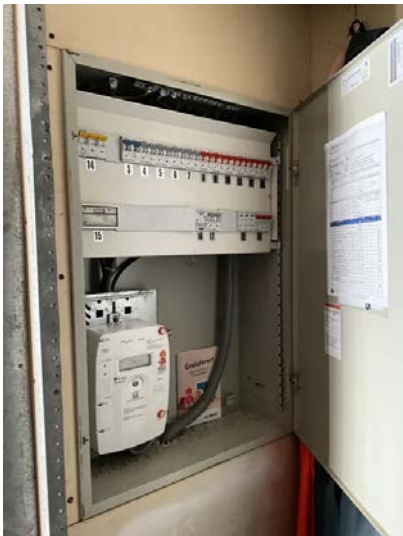
6.16 Elektrisk

Det er gjennomført en elkontroll datert 28.01.2026 uten avvik eller dokumentert rettet avvik. Anlegget er utover dette ikke vurdert av bygningssakkyndig med bakgrunn i at det er gjennomført kontroll / tilsyn uten avvik eller rettet avvik.
