VIGERNES

St. Sunnivas gate 3A

Innholdsrik generasjonsbolig med to boenheter og attraktiv beliggenhet på Vigernes | Stor tomt, dobbelgarasje m/ladeboks

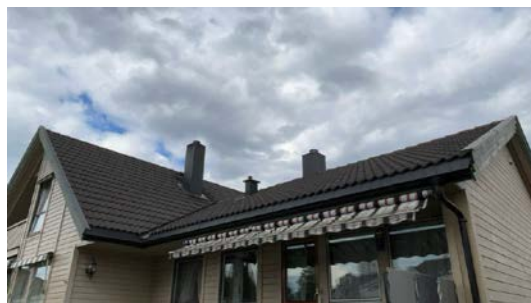
- Tidspunkt for utskiftning av undertak nærmer seg.
- Når taktekking og undertak begynner å bli gamle, øker risikoen for lekkasjer, noe som kan føre til omfattende og kostbare reparasjoner av underliggende konstruksjoner dersom en ikke foretar tiltak på konstruksjonene før dette oppstår.

Besiktigelse av taktekke.

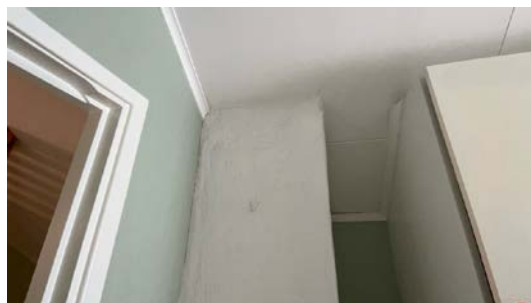
Kontroll rundt pipeløp. Ingen tegn til lekkasjer på befaringsdagen.

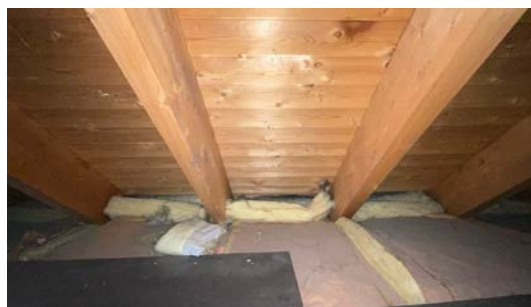
Minimale med lufting av takkonstruksjon kan føre til kondensproblem over tid på vinterhalvåret med økt varmebelastning og videre skader på undertak og sperrer, men har dog vært fungerende siden byggeår. Kommende behov for lokale utbedringer med evt. påfølgende kostnader tilfaller ny eier. Varmepumpe i loftetasjen bør ikke monteres da dette kan føre til økt kondensproblematikk. Loftsluke bør byttes på sikt.

Minimale med luftespalter på isolert del.

- Lufting/ventilering bør forbedres.
- Det bør gjøres lokale tiltak.

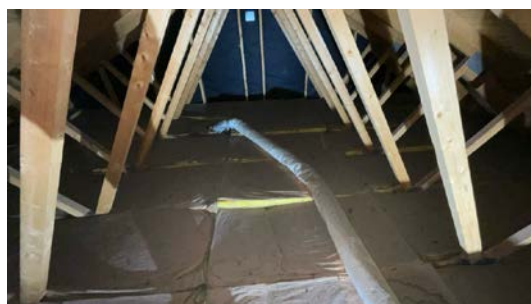
Minimalt med lufting av takkonstruksjon kan føre til kondensproblem over tid på vinterhalvåret med økt varmebelastning og videre skader på undertak og sperrer, men har dog vært fungerende siden byggeår. Kommende behov for lokale utbedringer med evt. påfølgende kostnader tilfaller ny eier. Varmepumpe i loftetasjen bør ikke monteres da dette kan føre til økt kondensproblematikk. Loftsluke bør byttes på sikt.

Generell besiktigelse.

- Lokal utbedring bør utføres.
- Lufting/ventilering bør forbedres.

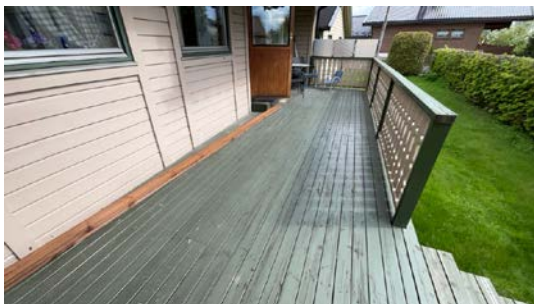
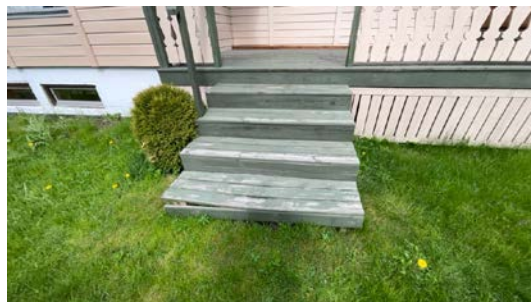
Justering/oppretting av terrassen er normal å forventet på sikt med tanke på størrelse og vekt. Utbedringer av fundamentering kan ikke utelukkes på sikt. Rens av terrassebord og overflatebehandling er påregnelig. Trapp bør utbedres.

Synlig skadet trapp.

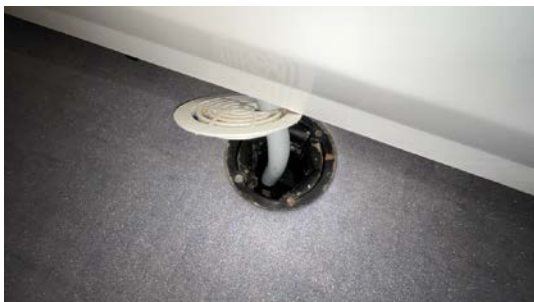
- Våtrommet har behov for omfattende oppgraderinger. For å sikre en løsning som oppfyller gjeldende krav, bør tettesjikt, sluk og røropplegg oppgraderes og dokumenteres.
- Våtrommet må totalrenoveres. Alle forhold med tettesjikt, våtsone, sluk m.m. må dokumenteres.
- Manglende oppgradering av våtrommet medfører høy risiko for at konstruksjonene ikke vil tåle vanlig bruk av vann eller lekkasjer. Selv om det er dusjkabinett, er det fortsatt en betydelig risiko for at våtrommets konstruksjoner ikke tåler lekkasjer. Dette kan føre til fuktskader på tilstøtende konstruksjoner.

Kontroll av sluk.

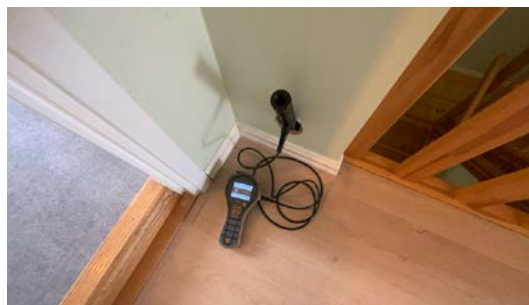
Hulltaking er foretatt uten å påvise unormale forhold. Hulltaking er foretatt ved/i Gang. Fuktkvotemåling (vekt%) i konstruksjonen ble målt til 8.

Utført hulltaking.

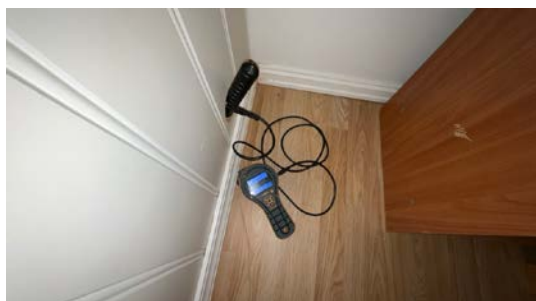
Hulltaking er foretatt uten å påvise unormale forhold. Fuktkvotemåling (vekt%) i konstruksjonen ble målt til 0-8. Hulltaking er foretatt ved/i Bod.

Utført hulltaking.

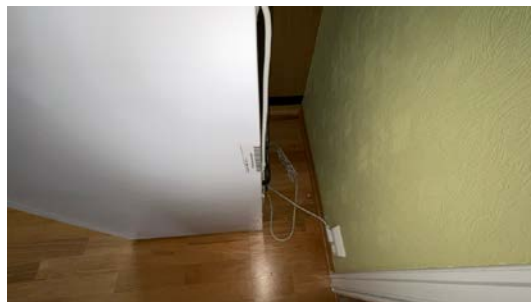
Kontroll bak kjøleskap. Ingen tegn til fuktskader på befaringdagen.

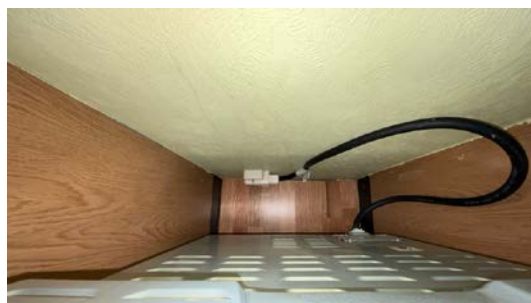
Kontroll bak ovn. Ingen tegn til fuktskader på befaringdagen.

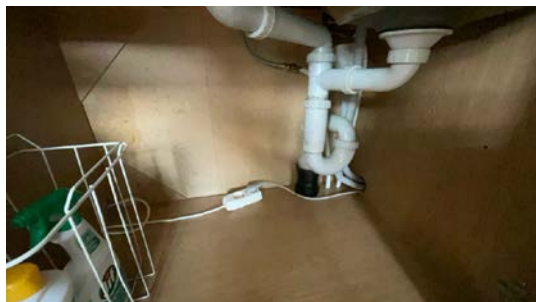
Ved lekkasje på eldre kobberør kan det påføre skader på bygget og økte utbedringskostnader på tilstøtende konstruksjoner.

Besiktigelse av rørapplegg.

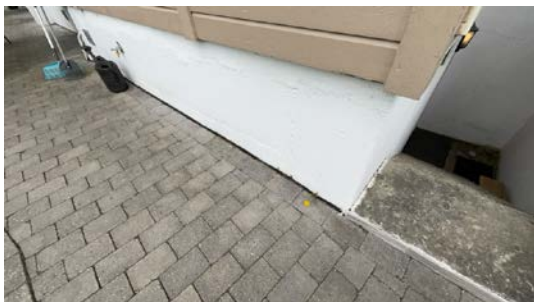
Kontroll av drenering/fuktsikring.

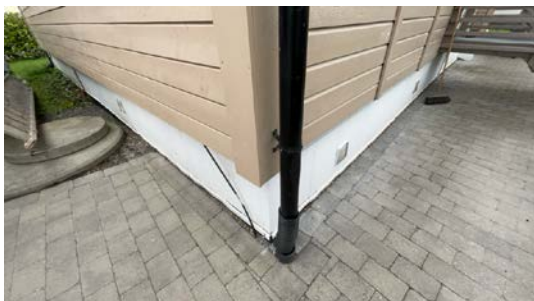
Kontroll av drenering/fuktsikring.

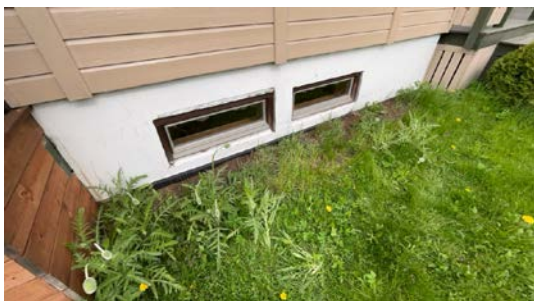
Kontroll av drenering/fuktsikring.
