NANNESTAD

Prestmosvegen 17A

Leilighet
Prestmosvegen 17 A
2030 Nannestad

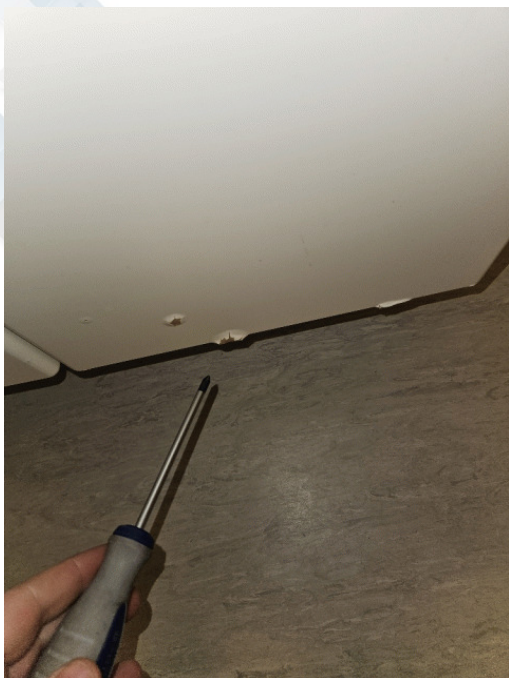
Vegger og tak/himling har alderslitasje og har passert mer enn halvparten av sin forventede levetid, det er fuktsveller på nedre del av baderomsdør og på frontene på servantskapet. TG2

Årsak: Forholdet skyldes i hovedsak normal alder- og brukslitasje på vegger og tak/himlinger, som har passert mer enn halvparten av sin forventede levetid. Fuktsveller på nedre del av baderomsdøren og frontene på servantskapet tyder i tillegg på lokal fuktpåvirkning over tid, trolig som følge av vannsøl, høy luftfuktighet og normal bruk av våtrommet.

Risiko: Ved fortsatt fuktbelastning kan skadene utvikle seg videre og føre til økt oppsvelling, overflateskader og begynnende nedbrytning av materialene. Dette kan også gi redusert levetid på innredning og overflater, og i verste fall føre til behov for utbedringer dersom fuktpåvirkningen vedvarer.

Konsekvens: Forholdet kan medføre behov for vedlikehold eller utskifting av skadede bygningsdeler og fronter.

Anbefalt tiltak: Det anbefales å vurdere vedlikehold og overflateoppgradering av vegger og tak/himlinger ut fra alder og slitasje. Fuktskadet nedre del av baderomsdør og frontene på servantskapet anbefales å vurderes reparert eller skiftet ut.

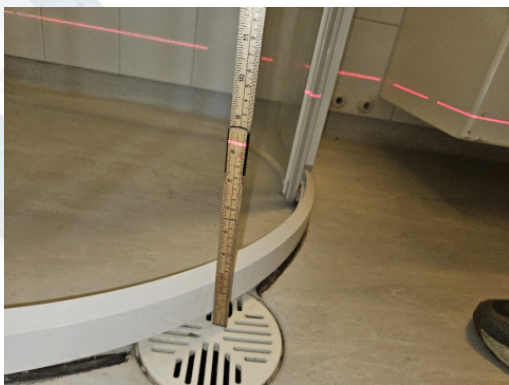
TG 2 1.1.2 Overflate gulv

Det er påvist flekker eller andre skader. Se under.

Risiko: Vinylbelegg som har passert forventet levetid kan være mer utsatt for skader, lekkasjer og fuktskader. Selv om fallet mot sluk er tilfredsstillende, kan slitasje på belegget øke risikoen for vanninntrenging.

Konsekvens: Vedvarende bruk av eldre vinylbelegg kan føre til fuktskader på undergulv og konstruksjon, samt behov for utbedring eller utskifting.

Anbefalt tiltak: Det anbefales å vurdere utskifting av vinylbelegget for å sikre varig beskyttelse mot fukt og vannskader.

Arbeidet bør utføres av fagperson for å oppnå en trygg og solid løsning.

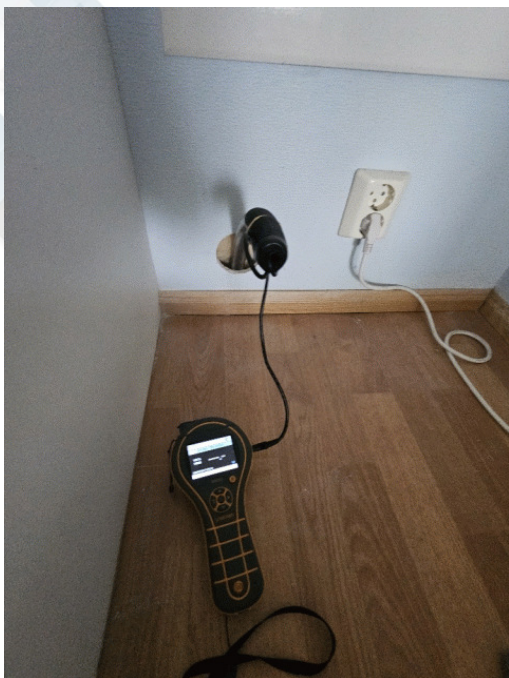
TG 2 1.1.3 Membran, tettesjiktet og sluk

Membranen er fra 2006

Det er påvist avvik i forhold til sluk, rørgjennomføringer, mansjetter eller klemring. Se under.

Risiko: Vinylbelegg som har passert forventet levetid kan være mer utsatt for skader, lekkasjer og fuktskader. Selv om fallet mot sluk er tilfredsstillende, kan slitasje på belegget øke risikoen for vanninntrenging.

Konsekvens: Vedvarende bruk av eldre vinylbelegg kan føre til fuktskader på undergulv og konstruksjon, samt behov for utbedring eller utskifting.

Det ble boret hull fra tilstøtende rom (kjøkken) til bad for å måle fuktnivået i bunnsvill, det ble målt normalt fuktinnhold i bunnsvill under 5 vekt-% (ingen utslag). TG1

Det ble også søkt etter fukt på tilgjengelige tilstøtende overflater under befaringsstidspunktet, der det ikke ble avdekket unormale verdier. TG1

Anbefalt tiltak: Det anbefales å vurdere utskifting av vinylbelegget for å sikre varig beskyttelse mot fukt og vannskader.

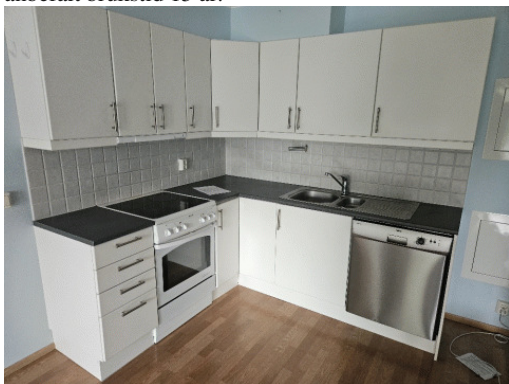
TG 2 2.1 Kjøkken

På befaringstidspunktet ble det fuktsøkt normale verdier på tilfeldige utvalgte steder på vegger og gulv. TG1 Hvitevarer er ikke funksjonstestet på befaringstidspunktet. Hjemmelshaver melder ingen avvik.

Årsak: Demontering av sokkelen er ikke vanlig praksis, da demontering av fastmonterte deler kan medføre til skader.

Konsekvens: Forholdet kan medføre behov for utbedring dersom det viser seg å foreligge skjulte skader.

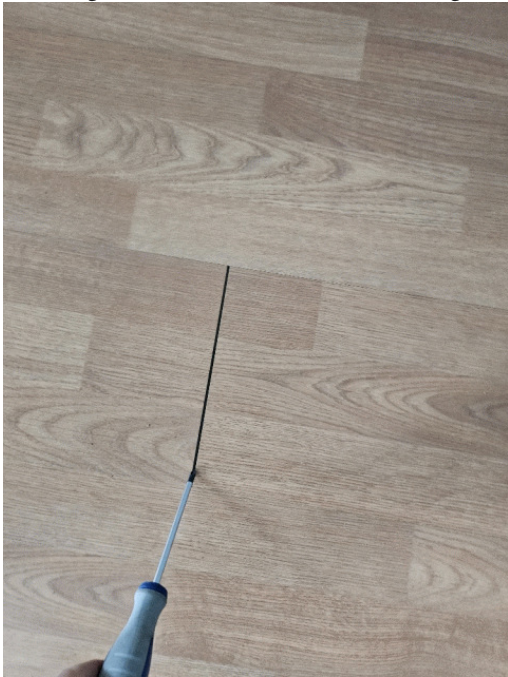
TG 2 3.1 Andre rom

Risiko: Glipper og slitemerker kan føre til økt risiko for ytterligere oppsprekking.

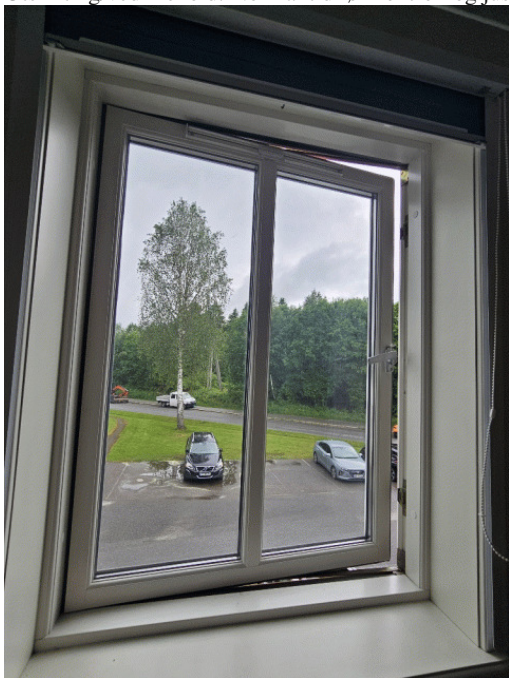
TG 2 4.1 Vinduer og ytterdører

merker på foringer og gerikter. Vinduer, balkongdør og ytterdør er imidlertid 20 år gamle og har passert mer enn halvparten av sin forventede levetid. Det er fuktmerker på nedre del av baderomsdør. TG2

Årsak: Slitasjen og fuktmerkene skyldes alder, langvarig bruk og eksponering for fukt på baderomsdør, samt værpåvirkning på vinduer og dører generelt.

Risiko: Det er økt risiko for ytterligere slitasje, funksjonssvikt og skade dersom fuktproblematikken ikke utbedres, spesielt på baderomsdør.
