SMESTAD/FJERDINGBY

Smestadvegen 4B

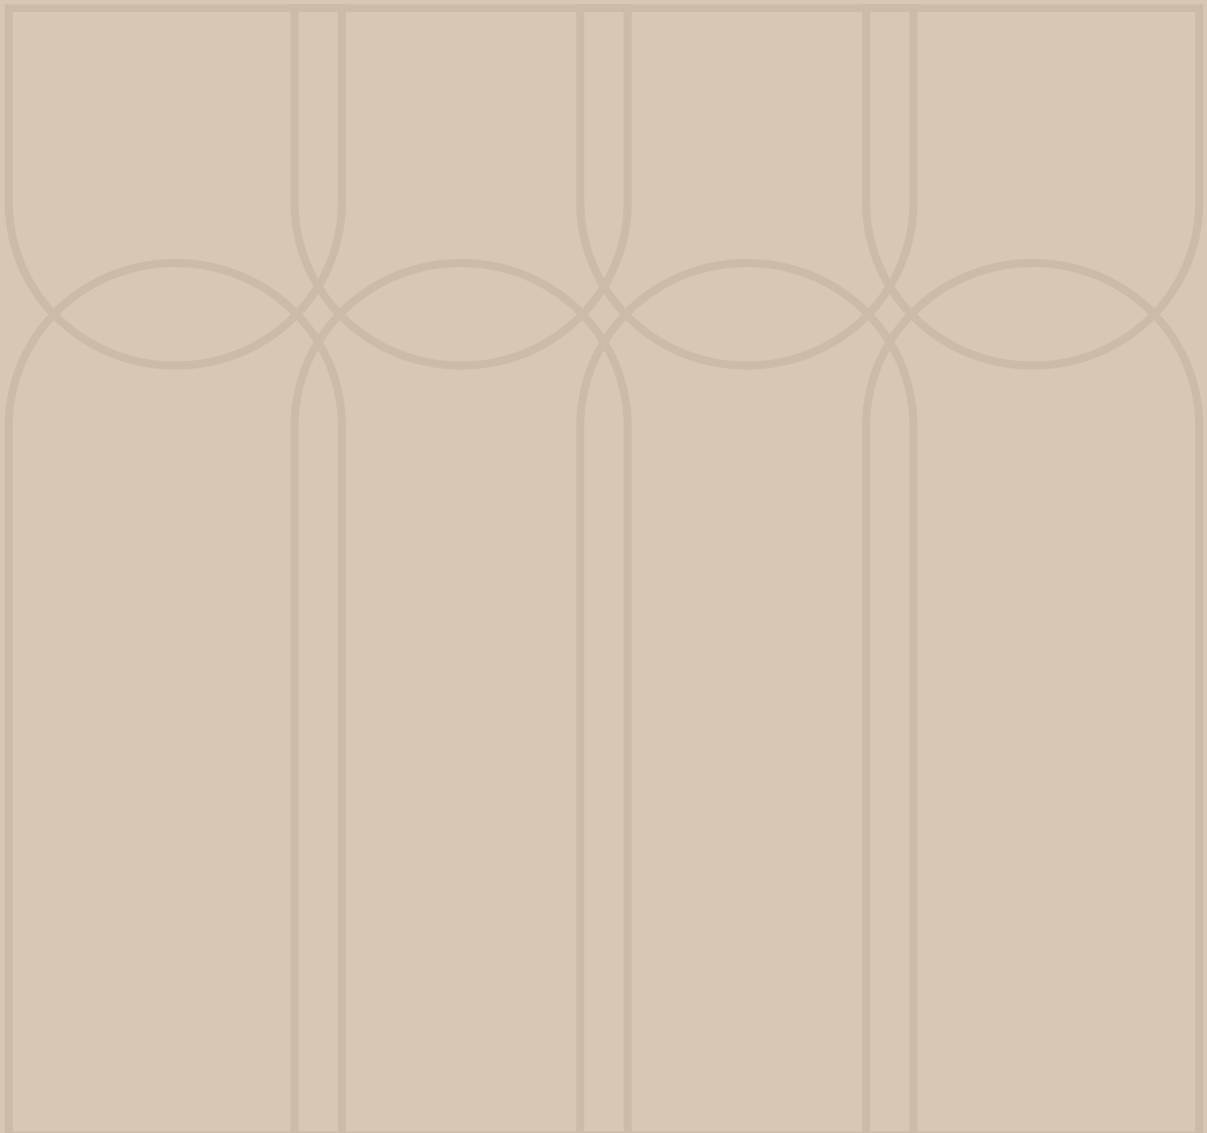
PLANTEGNING 1.ETASJE

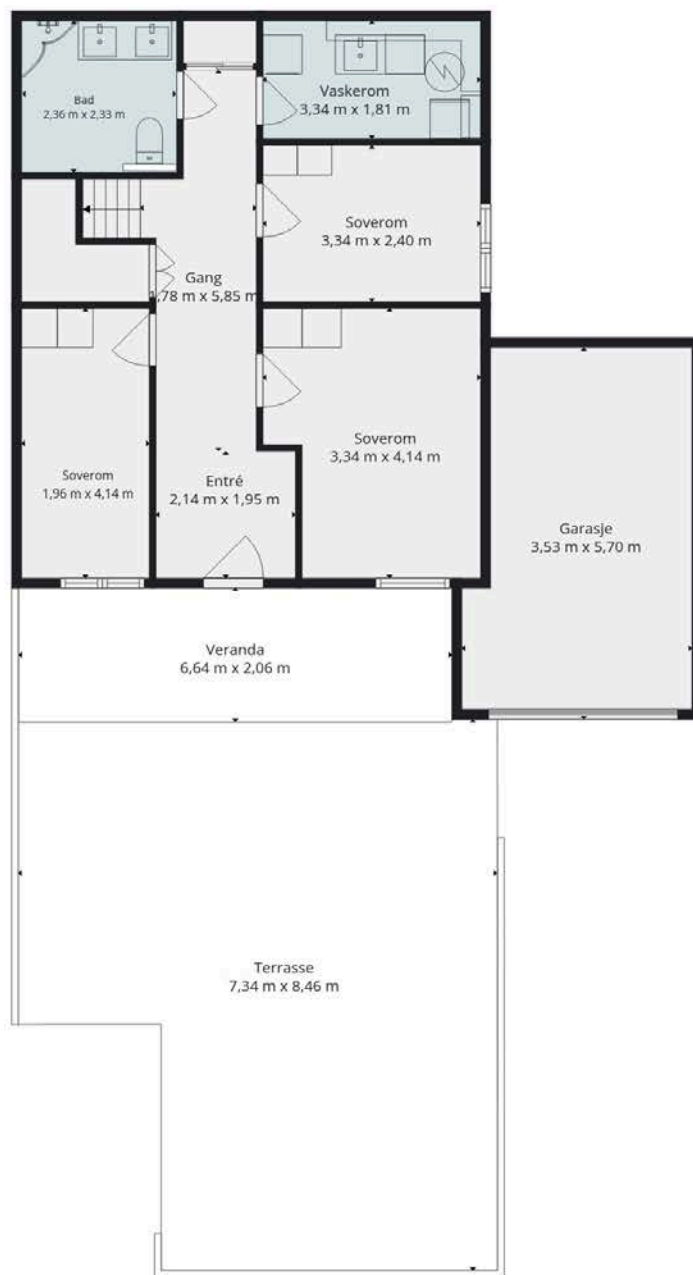
Plantegningen er en ikke målbar illustrasjon og avvik kan forekomme.

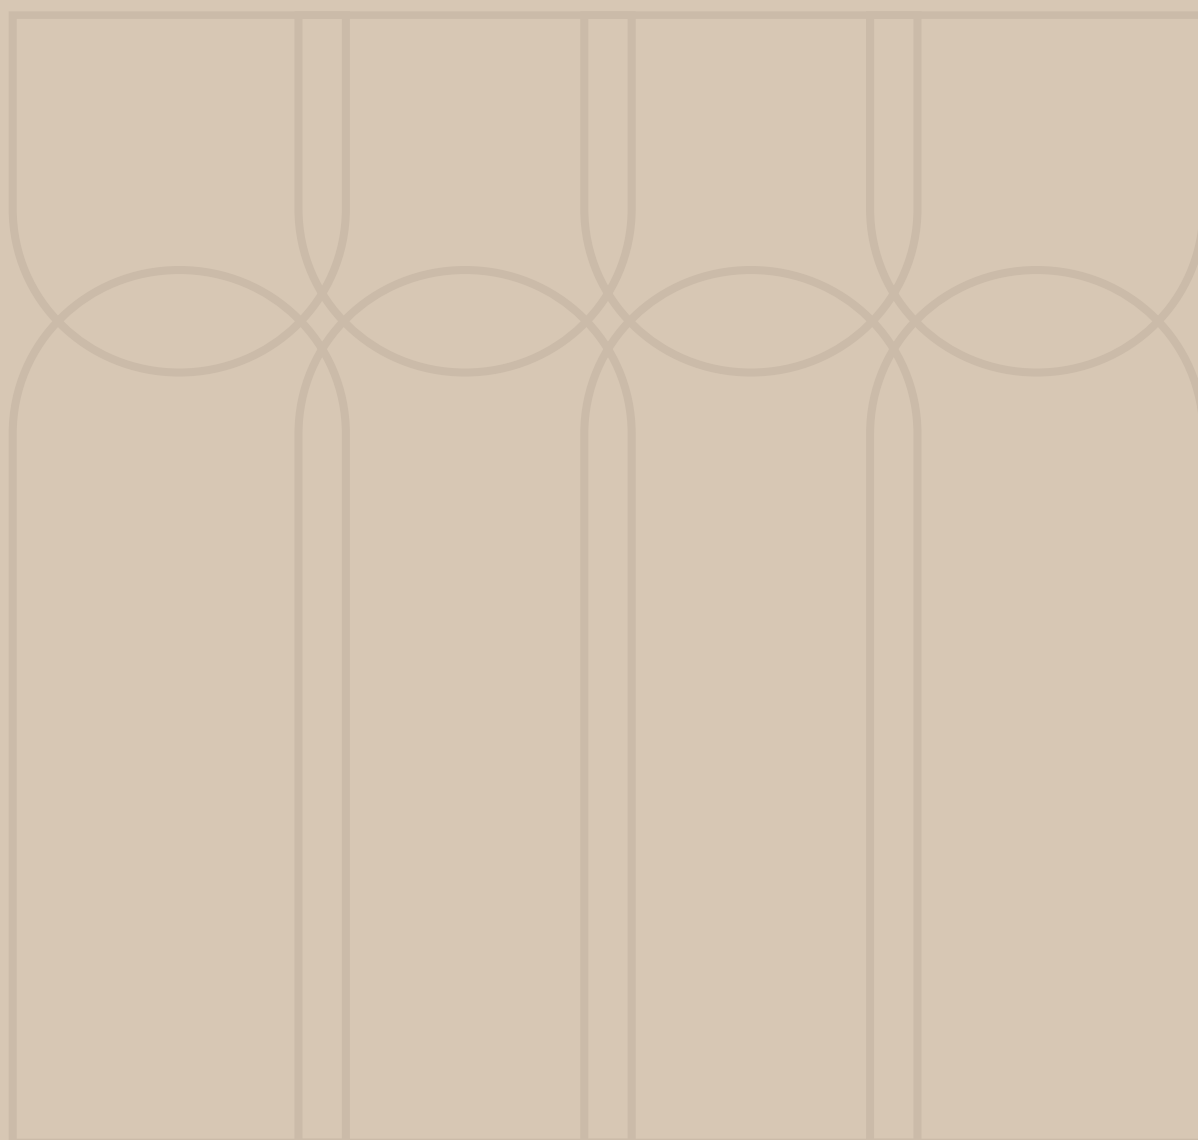
PLANTEGNING 2.ETASJE

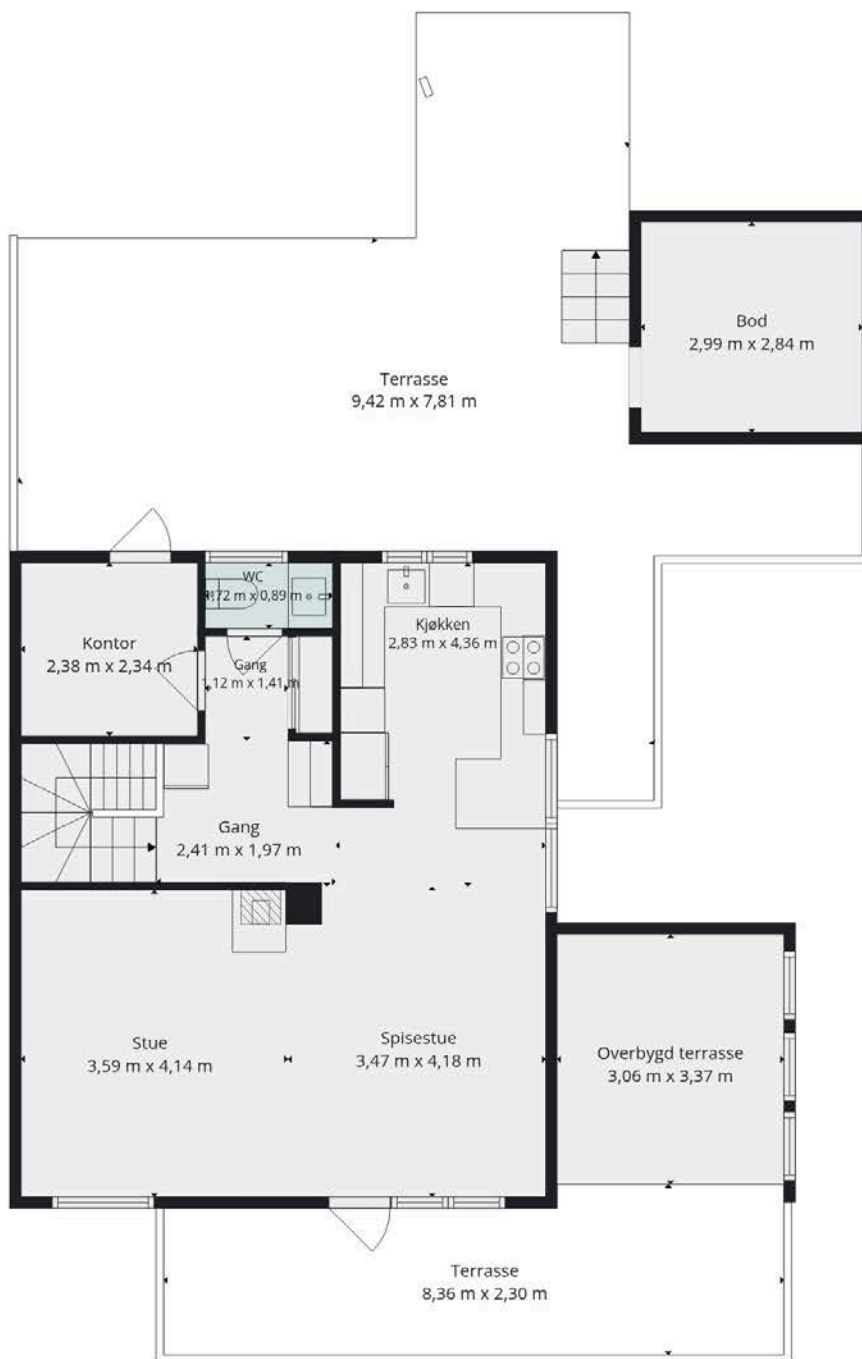
Plantegningen er en ikke målbar illustrasjon og avvik kan forekomme.

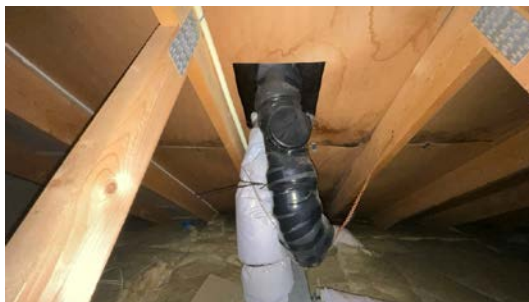
Kontroll rundt rørgjennomføringer.

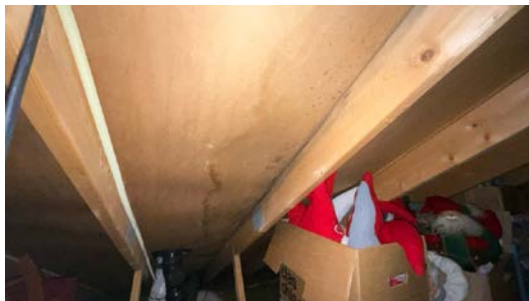
Synlig avvik på undertak over lofts Luke der saneringsvask bør utføres.

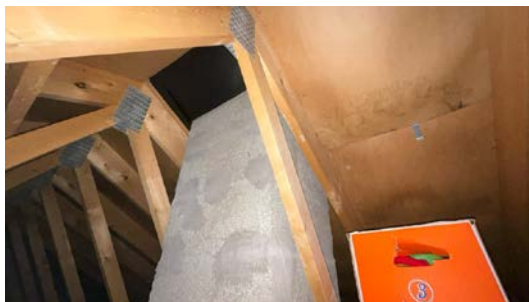
Kontroll rundt pipeløp. Utett overgang dog ingen synlige tegn til lekkasjer for øvrig på befaringsdagen.

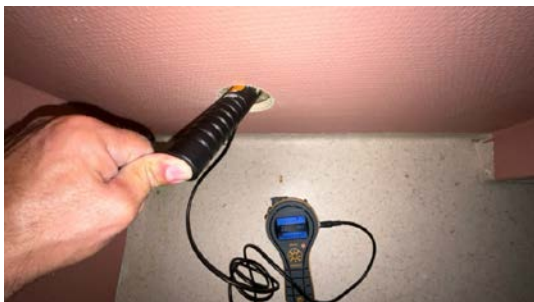
Utført hulltaking. Det er målt forhøyet fuktprosent der underliggende avvik ikke kan utelukkes.

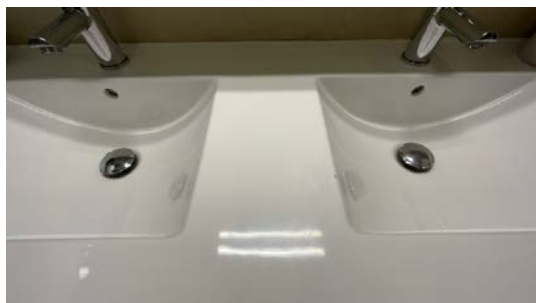
Synlige hakk på servant.

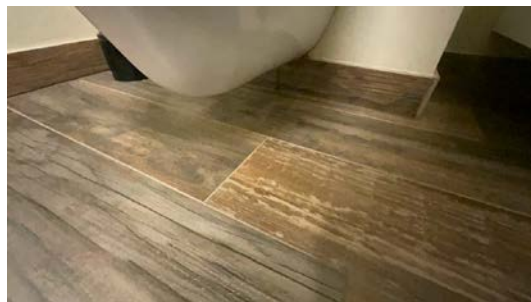
Lekkasjespalte på innebygget sistene bør opparbeides.

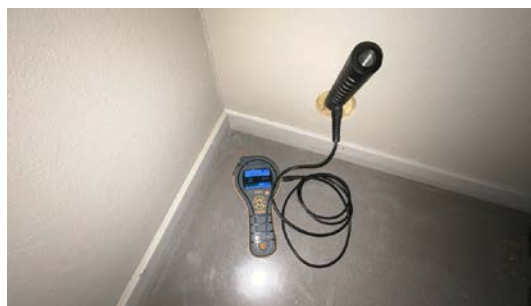
Hulltaking er foretatt uten å påvise unormale forhold. Hulltaking er foretatt ved/i Under trappeløp. Fuktkvotemåling (vekt%) i konstruksjonen ble målt til 13.

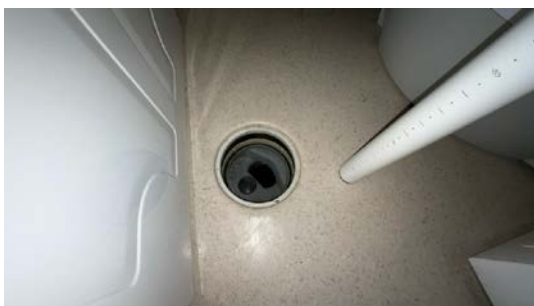
Direkte vannbelastning på gulv bør unngås slik at ikke skader i tilstøtende rom kan oppstå.

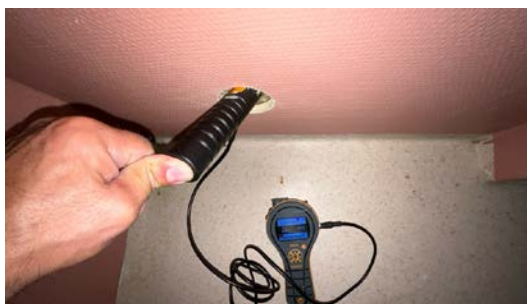
Utført hulltaking. Det er målt forhøyet fuktprosent der underliggende avvik ikke kan utelukkes.

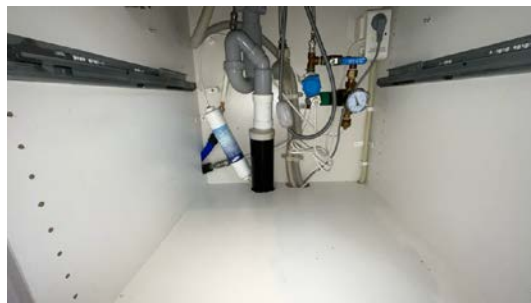
Besiktigelse av røropplegg.

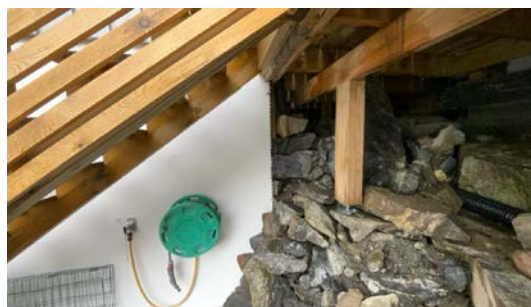
Kontroll av drenering/fuktsikring.

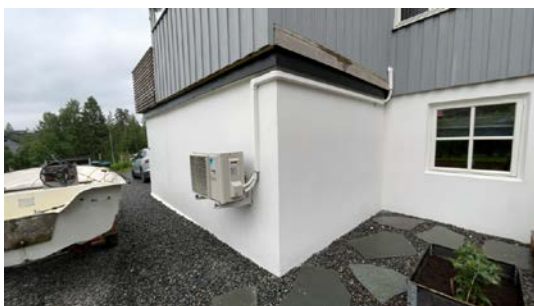
Ingen tegn til setninger på murkonstruksjon på befaringsdagen.
