Fanastølen 20

# Tilstandsrapport

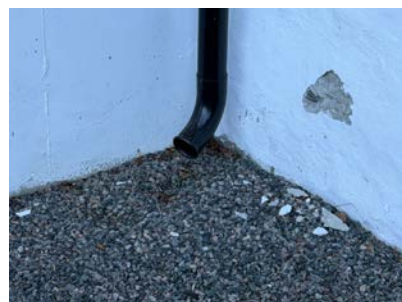
Nedløpsrør er avsluttet inntil grunnmuren. Det fører til unødvendig fuktpåvirkning inntil grunnmuren i det aktuelle område. Nedløpsvann bør ledes vekk i rør og vekk fra grunnmuren.

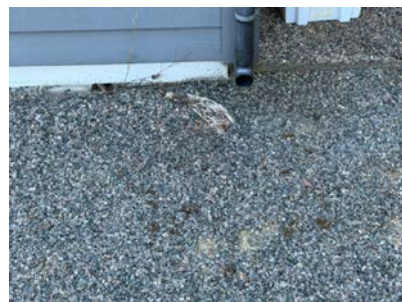
Nedløpsrør er avsluttet inntil grunnmuren. Det fører til unødvendig fuktpåvirkning inntil grunnmuren i det aktuelle område. Nedløpsvann bør ledes vekk i rør og vekk fra grunnmuren.

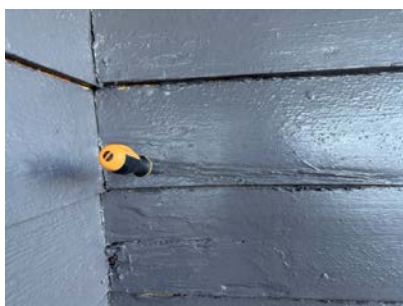
- Det er påvist spredte råteskader i bordkledningen.
- Det er ingen eller liten lufting i nedre kant av kledning mot grunnmur.
- Det er ingen musesperre i nedre kant av konstruksjon.
- Det er påvist andre avvik:

Råteskader i kledningsbord v/ terrasse.

- Råteskadet trekledning må skiftes ut.
- Andre tiltak:
  - Råteskader i bordkledningen kan fortsette å utvikle seg både i tilliggende bordkledning og til bakenforliggende veggkonstruksjon, dersom en ikke foretar tiltak.

Ytterkledning utenfor terrassedel som har råteskader flere steder bør skiftes i sin helhet. Det bør foretas utbedringer i bakenforliggende konstruksjoner dersom det blir oppdaget avvik som råde, mit etc.

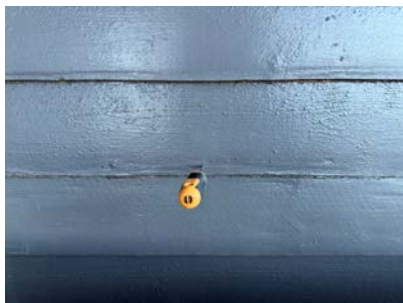
Råteskader i kledningsbord v/ terrasse.

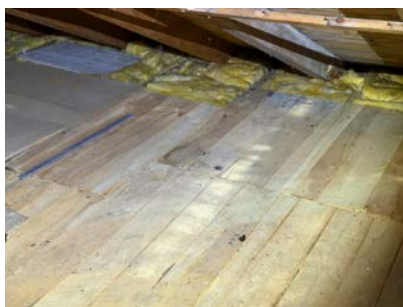
Det er midttryss flere steder i takkonstruksjonen. Dvs. at det er aktivitet i trevirke. Det er viktig å holde lavt fuktnivå og ha god lufting på koffertloft for å forebygge skader. Det er ikke unormalt med mit i takkonstruksjon i bygninger fra denne tiden på vestlandet. Det er kondens og frost på underside av sutak flere steder. Det er misfarging i sutak flere steder. Det er ikke tegn til plast/dampspærre i himling i 2-etg.

Mittdryss på koffertloft.

Det bør lages luftespalte i nedre del av takkonstruksjonen. Det bør foretas tiltak av skadedyrkontroll for å fjerne og forhindre aktivitet av skadedyr på koffertloft.

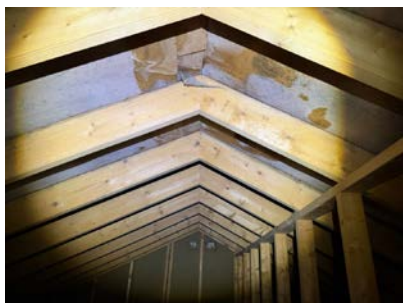
Kondens og frost på underside av sutak.

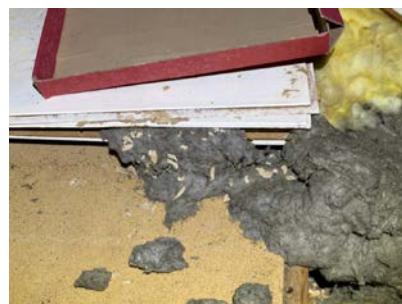
Oppspist papir indikerer aktivitet av mus.

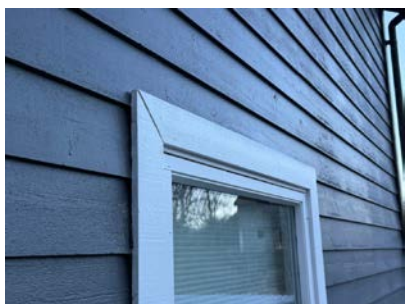
Manglende skråbord over vindu øker faren for fuktinntrenging.

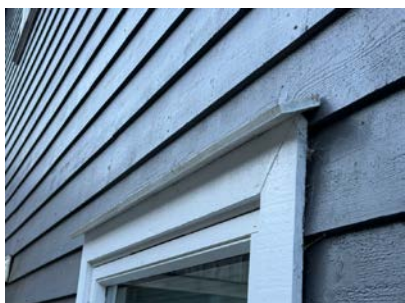
Det er ikke beslag over skrående vannbord over vinduer. Det øker faren for fuktinntrenging, spesielt på værutsatte sider. Det bør monteres beslag oppå skrående vannbord og inntil/bak kledningsbord.

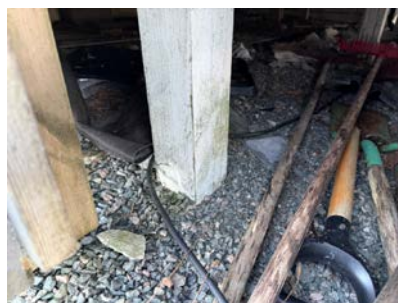
Søyler går helt ned til terreng/grus. Det fører til unødvendig fuktpåvirkning i nedre del. Løsning bør utbedres.

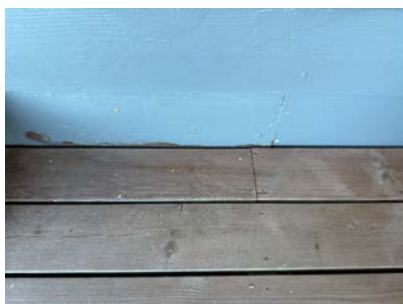
Ingen beslag i overgang kledning - terrasse.

Overgang mellom overbygd del - ytterkledning bør undersøkes nærmere og utbedres. Det bør monteres beslag i overgang kledning - terrasse.

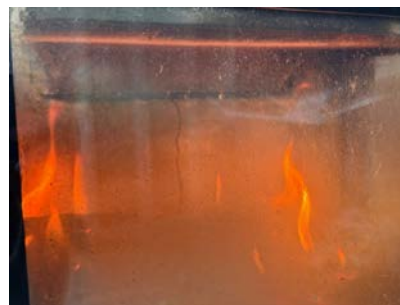
Sprekk i ildfast stein inni peisovn.

Ildfast stein med sprekk inni peisovn må skiftes v/ behov.

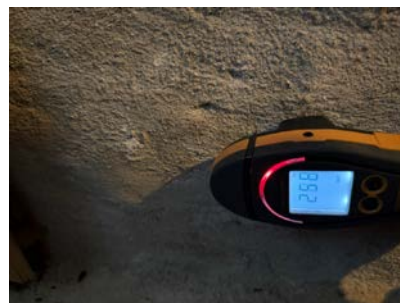
Forhøyede fuktverdier på innside av grunnmur i u-etg.

Det anbefales å fjerne påforede vegger/panel i u-etg. Påforede vegger i kjeller frarådes, da kjellere ofte er utsatt for fukt. Hulrommet bak vegg kan samle fukt, som kan føre til mugg, råte og dårlig innneklima. Bruk heller fuktbestandige materialer eller isoler på utsiden av vegg, om mulig. Det bør vurderes å montere rotoravfukter i u-etg.

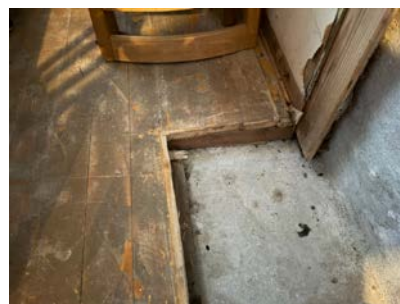
Oppforet tregulv i fellesarealer i u-etg. Må anses å være en risikokonstruksjon. Oppforet tregulv bør fjernes, spesielt v/ en oppgradering.

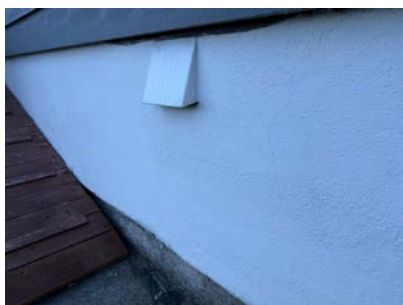
Ventil i grunnmur indikerer at det er krypkjeller under det ene soverommet.

Det bør lages tilkomstluke til krypkjellerdel. Det bør lages flere ventiler i grunnmur v/ krypkjeller.

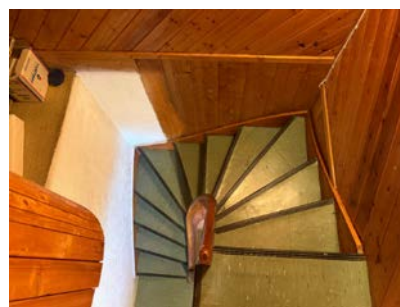
Ingen rekkverk i trapp til u-etg. Avvik registrert i HMS punkt.

Generell oppgradering må påregnes hvis man ønsker dagens standard.

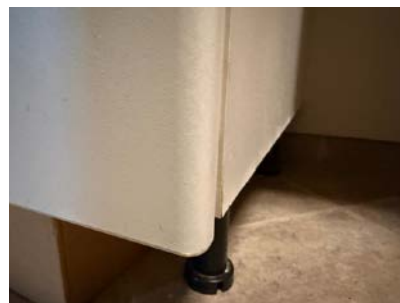
Fuktutsvelling i nedre del av innredning/skap.

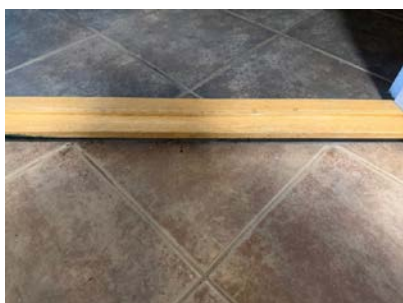
Feil type dørterskel på vaskerom. På vaskerom skal dørterskel være flat slik at det blir tilluftspalte under dørblad.

Dørterskel bør skiftes slik at det blir tilluftspalte under dør. Ingen ventilasjon eller feil på ventilasjonsløsning i våtrom gir økt fuktbelastning, noe som igjen kan føre til muggvekst, fuktutsvelling på innredning etc. Det er derfor viktig at det er tilluft v/ dør og godt avtrekk.

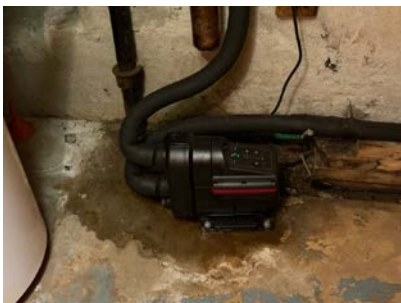
Fukt rundt trykktank i u-etg.

Det bør etableres drensrør fra rør i rør skap til rom med sluk. Fuktproblematikk rundt trykktank i u-etg bør undersøkes nærmere og utbedres.

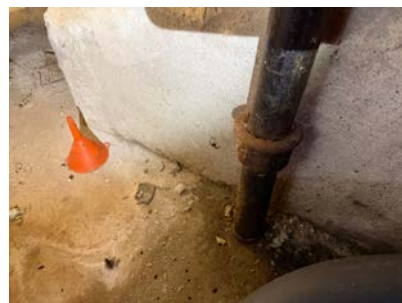
Rust på eldre avløpsrør i u-etg.
