Fanastølen 20

# Tilstandsrapport

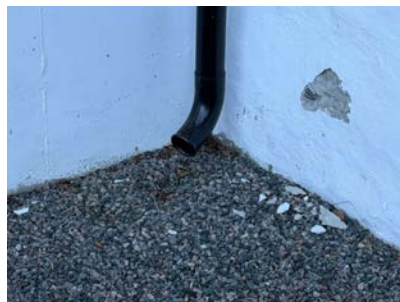
Nedløpsrør er avsluttet inntil grunnmuren. Det fører til unødvendig fuktpåvirkning inntil grunnmuren i det aktuelle område. Nedløpsvann bør ledes vekk i rør og vekk fra grunnmuren.

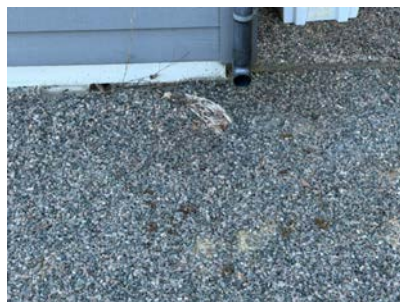
Nedløpsrør er avsluttet inntil grunnmuren. Det fører til unødvendig fuktpåvirkning inntil grunnmuren i det aktuelle område. Nedløpsvann bør ledes vekk i rør og vekk fra grunnmuren.

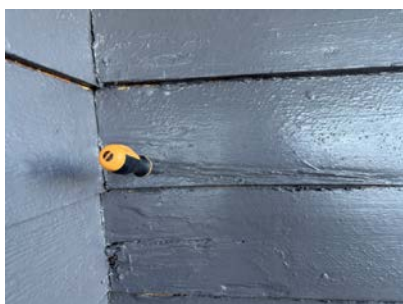
- Det er påvist spredte råteskader i bordkledningen.
- Det er ingen eller liten lufting i nedre kant av kledning mot grunnmur.
- Det er ingen musesperre i nedre kant av konstruksjon.
- Det er påvist andre avvik:

Råteskader i kledningsbord v/ terrasse.

- Råteskadet trekledning må skiftes ut.
- Andre tiltak:
  - Råteskader i bordkledningen kan fortsette å utvikle seg både i tiliggende bordkledning og til bakenforliggende veggkonstruksjon, dersom en ikke foretar tiltak.

Ytterkledning utenfor terrassedel som har råteskader flere steder bør skiftes i sin helhet. Det bør foretas utbedringer i bakenforliggende konstruksjoner dersom det blir oppdaget avvik som råte, mit etc.

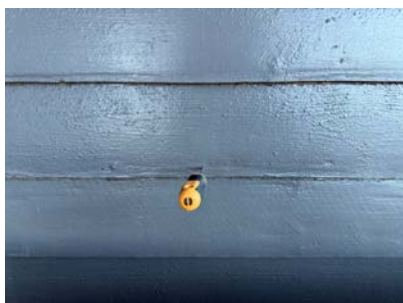
Råteskader i kledningsbord v/ terrasse.

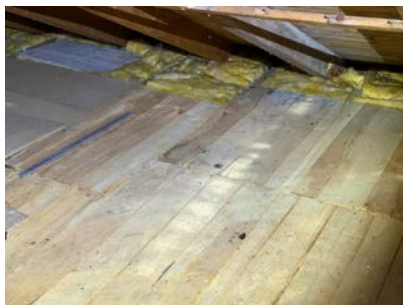
Det er middryss flere steder i takkonstruksjonen. Dvs. at det er aktiv mit i trevirke. Det er viktig å holde lavt fuktnivå og ha god lufting på koffertloft for å forebygge skader. Det er ikke unormalt med mit i takkonstruksjon i bygninger fra denne tiden på vestlandet. Det er kondens og frost på underside av sutak flere steder. Det er misfarging i sutak flere steder. Det er ikke tegn til plast/dampspærre i himling i 2-etg.

Mittdryss på koffertloft.

Det bør lages luftespalte i nedre del av takkonstruksjonen. Det bør foretas tiltak av skadedyrkontroll for å fjerne og forhindre aktivitet av skadedyr på koffertloft.

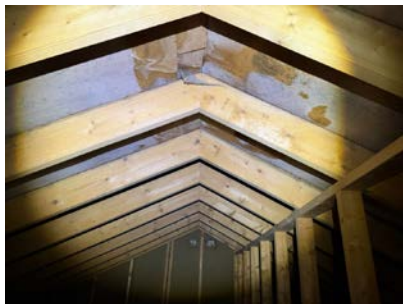
Kondens og frost på underside av sutak.

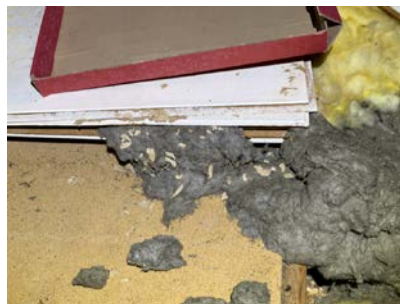
- Det er liten lufting i nedre kant av konstruksjonen.
- Det er påvist andre avvik:
- Det er registrert symptom på aktivitet fra skadedyr.

Oppspist papir indikerer aktivitet av mus.

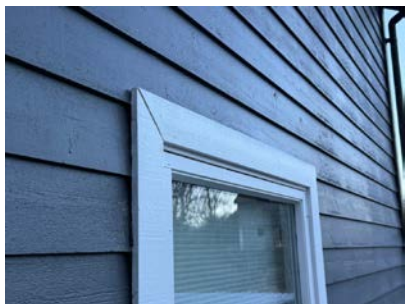
Manglende skråbord over vindu øker faren for fuktinntrenging.

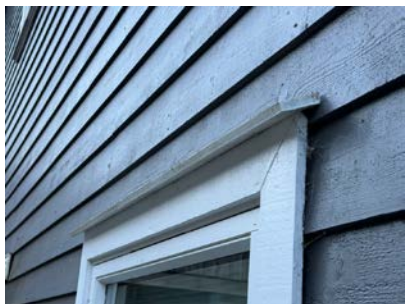
Det er ikke beslag over skrående vannbord over vinduer. Det øker faren for fuktinntrenging, spesielt på værutsatte sider. Det bør monteres beslag oppå skrående vannbord og inntil/bak kledningsbord.

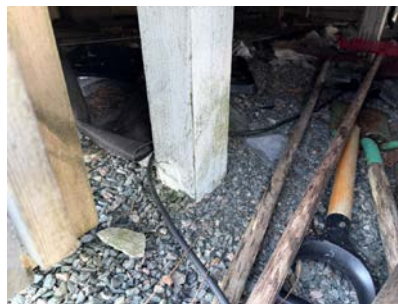
Søylar går helt nedtil terreng/grus. Det fører til unødvendig fuktpåvirkning i nedre del. Løsning bør utbedres.

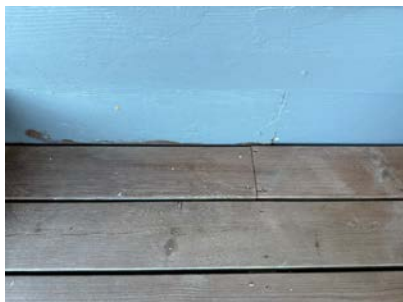
Ingen beslag i overgang kledning - terrasse.

Overgang mellom overbygd del - ytterkledning bør undersøkes nærmere og utbedres. Det bør monteres beslag i overgang kledning - terrasse.

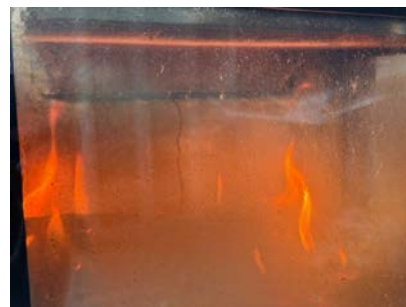
Sprekk i ildfast stein inni peisovn.

Ildfast stein med sprekk inni peisovn må skiftes v/ behov.

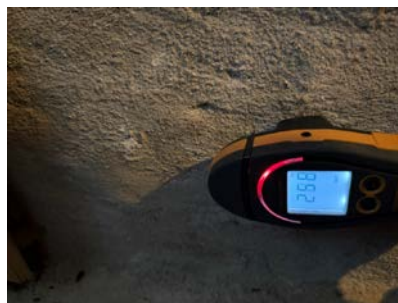
Forhøyede fuktverdier på innside av grunnmur i u-etg.

Det anbefales å fjerne påførede vegger/panel i u-etg. Påførede vegger i kjeller frarådes, da kjellere ofte er utsatt for fukt. Hulrommet bak vegg kan samle fukt, som kan føre til mugg, råte og dårlig innelima. Bruk heller fuktbestandige materialer eller isoler på utsiden av vegg, om mulig. Det bør vurderes å montere rotoravfukter i u-etg.

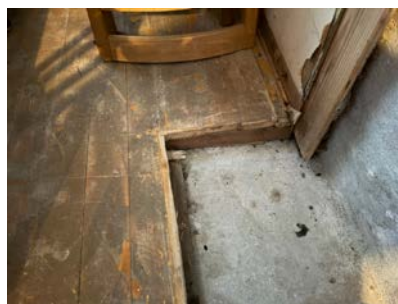
Oppført tregulv i fellesarealer i u-etg. Må anses å være en risikokonstruksjon. Oppført tregulv bør fjernes, spesielt v/ en oppgradering.

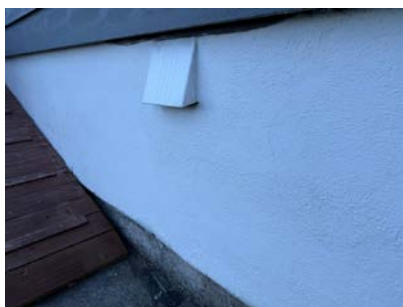
Ventil i grunnmur indikerer at det er krypkjeller under det ene soverommet.

Det bør lages tilkomstluke til krypkjellerdel. Det bør lages flere ventiler i grunnmur v/ krypkjeller.

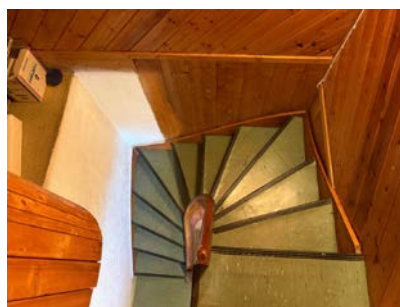
Ingen rekkverk i trapp til u-etg. Avvik registrert i HMS punkt.

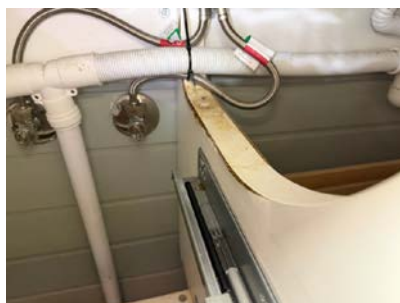
Fuktutsvelling i baderomsinnredning.

Baderomsinnredning med servant må lokal utbedres, ev. skiftes for å lukke avviket.

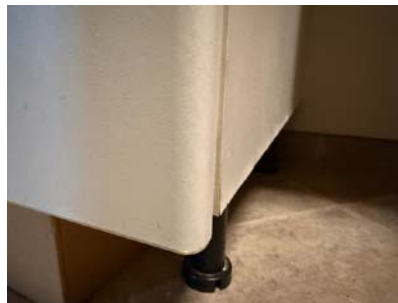
Fuktutsvelling i nedre del av innredning/skap.

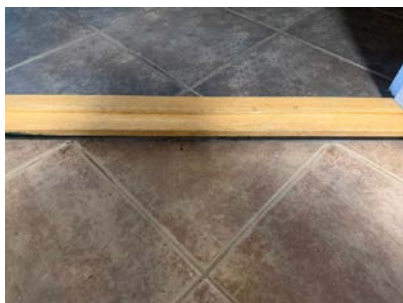
Feil type dørterskel på vaskerom. På vaskerom skal dørterskel være flat slik at det blir tilluftspalte under dørbord.

Dørterskel bør skiftes slik at det blir tilluftspalte under dør. Ingen ventilasjon eller feil på ventilasjonsløsning i våtrom gir økt fuktbelastning, noe som igjen kan føre til muggvekst, fuktutsvelling på innredning etc. Det er derfor viktig at det er tilluft v/ dør og godt avtrekk.

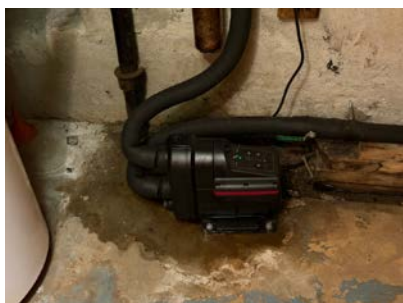
Fukt rundt trykk tank i u-etg.

Fuktproblematikk rundt trykktank i u-etg bør undersøkes nærmere og utbedres.

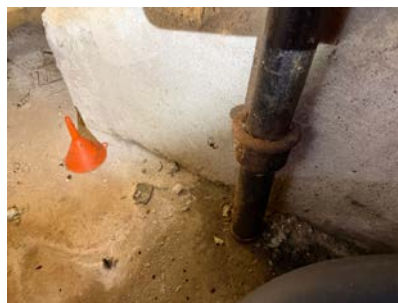
Rust på eldre avløpsrør i u-etg.

Avløpsrør på koffertloft bør undersøkes nærmere av rørlegger. Utbedringer må påregnes v/ behov.

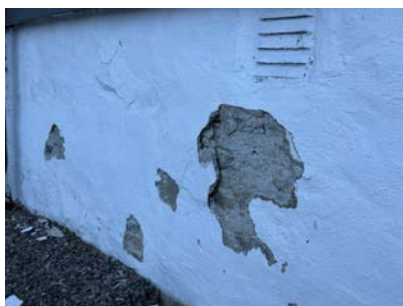
Løs puss på grunnmur.

Grunnmur bør vedlikeholdes og repareres i område hvor det er løs puss.
