NANNESTAD

Smedstuvegen 32A

Leilighet  
Smedstuvegen 32 A  
2030 Nannestad

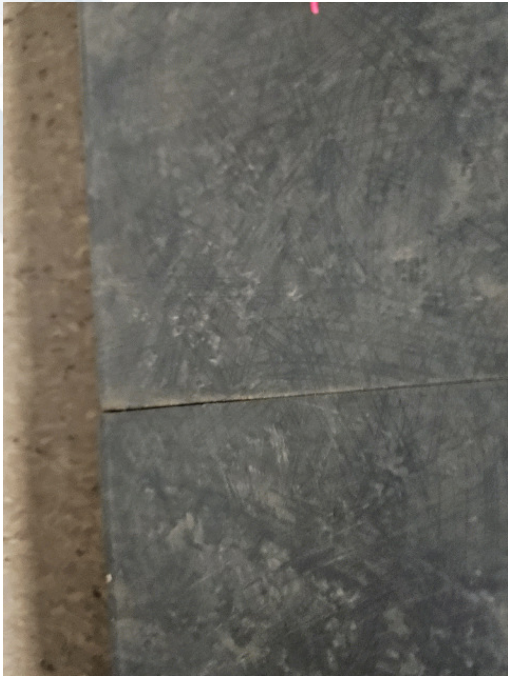
Det er ikke påvist riss og sprekker.

Det er påvist avvik på skjøter og underkant av plater. Se under.

Årsak: Baderomsplatene og takplatene er fra 2003 og har dermed passert forventet levetid. Små glipper i baderomsplatene i dusjsonen og manglende bunnlist mellom vegg og gulvbelegg tyder på aldersslitasje og en løsning som ikke fullt ut ivaretar fuktsikker avslutning etter dagens krav fra leverandør.

Risiko: Glipper i dusjsonen og manglende bunnlist øker risikoen for at vann og fukt kan trenge inn bak platene eller ned i overgangen mellom vegg og gulv. Over tid kan dette føre til skjulte fuktskader i underliggende konstruksjoner, selv om badet ellers fremstår forenlig med alder og bruk.

Konsekvens: Dersom fukt trenger inn i konstruksjonen, kan det oppstå behov for reparasjon av vegg- og gulvoppbygging, samt økte kostnader ved senere rehabilitering. Forholdet gir derfor en viss usikkerhet knyttet til badets videre levetid og fuktsikkerhet.

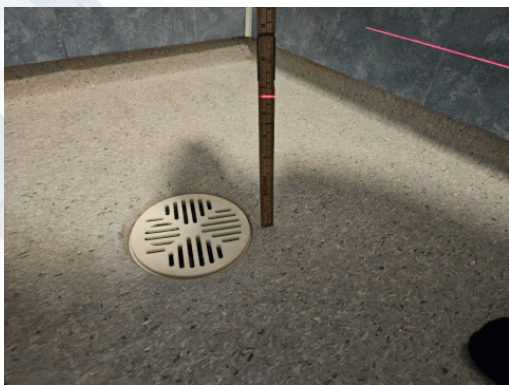
**TG 2** 1.1.2 Overflate gulv

Risiko: Økende alder på gulvbelegget gir en viss risiko for slitasjeskader, svekket overflate og redusert tetthet i skjøter og overganger over tid. Dette kan på sikt gjøre belegget mer sårbart for skade ved normal bruk og ved eventuell fuktpåvirkning.

Anbefalt tiltak: Det anbefales å vurdere å følge med på utviklingen i beleggets tilstand og utføre normalt vedlikehold. På grunn av alder anbefales det utskifting av gulvbelegget på sikt som en del av fremtidig oppgradering, utført av en fagperson.

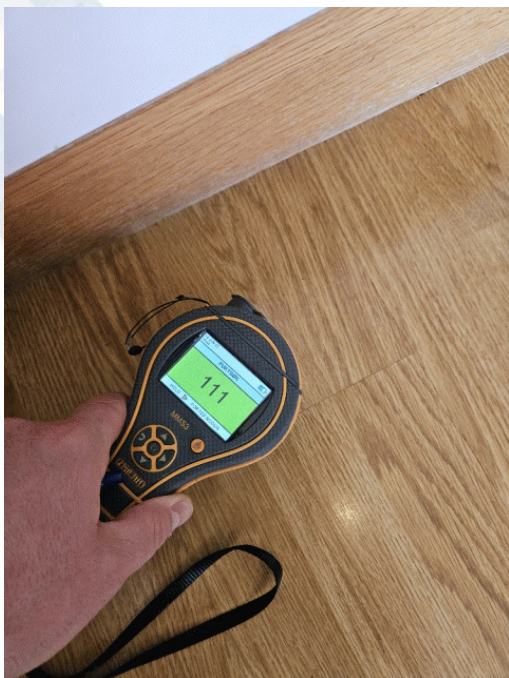
Årsak: Vinylbelegget har høy alder og har passert mer enn halvparten av sin forventede levetid som membran, samtidig som baderomsplatene har passert sin forventede levetid. Dette innebærer naturlig aldring og svekkelse av materialenes egenskaper over tid, med redusert evne til å ivareta fuktsikring sammenlignet med da de var nye.

Risiko: Når både vinylbelegg og baderomsplater er eldre og har begrenset restlevetid, øker risikoen for svekket tetthet i overflater, skjøter og overganger. Dette kan på sikt gi større sannsynlighet for fuktinntrenging til underliggende konstruksjoner, særlig ved daglig bruk og vannbelastning i våtrom.

Konsekvens: Forholdet kan føre til kortere gjenværende levetid for våtrommets fuktsikring og økt risiko for fremtidige fuktskader dersom tilstanden forverres. Eventuelle skader i underliggende konstruksjoner kan medføre behov for mer omfattende og kostbare utbedringer.

Bildet viser fuktsøk på gulvflater ved tilstøtende overflater til badet.

Anbefalt tiltak: Ved mistanke om fukt og skjulte skader anbefales det å undersøke veggkonstruksjonen nærmere ved åpning og fuktmåling, utført av en fagperson med bygningsfaglig kompetanse for å avklare årsak, utvikling og eventuelt behov for tiltak.

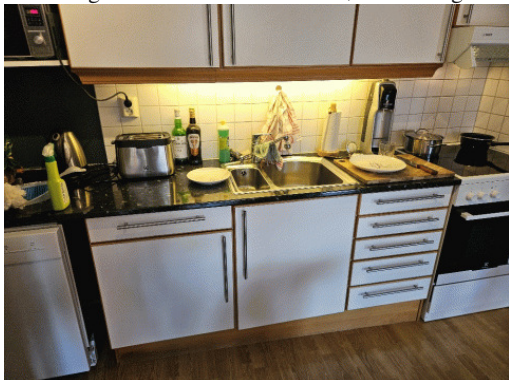
### TG 2 2.1 Kjøkken

Vegger, tak/himlinger vurderes å være forenlig med alder og bruk, det er merker etter gamle veggfester og blider på vegger. Laminatgulvet har enkelte fuktsveller i skjøtene, små glipper og slitemerker på overflaten. Kjøkkeninnredningen er fra 2003 og har snart passert sin forventede levetid, og det er noen bruksmerker på innredningen. TG2

Årsak: Forholdene skyldes i hovedsak normal alder- og bruksslitasje på overflater og innredning. Merker etter gamle veggfester og bilder er typiske bruksspør, mens fuktsveller, glipper og slitasje i laminatgulvet tyder på belastning over tid og noe fuktpåvirkning.

Risiko: Videre bruk kan føre til økt overflateslitasje og videre utvikling av fuktsveller og glipper i laminatgulvet. Dette kan gi redusert slitestyrke og økt sårbarhet for ytterligere skade. For kjøkkeninnredningen innebærer høy alder økt risiko for slitasje på fronter, skrog og beslag, samt kortere gjenværende levetid.

Laminatgulvet anbefales å følges opp og utbedres lokalt der det er fuktsveller, glipper og slitasje, for å hindre videre skadeutvikling. På grunn av alder og bruksslitasje anbefales det også vurdering av fremtidig oppgradering eller utskifting av kjøkkeninnredningen, utført av en fagperson.
