Vestre Solheia 11

# Enebolig med alt på ett plan | Dobbeltgarasje | Blindvei | Fantastiske solforhold | Barnevennlig område!

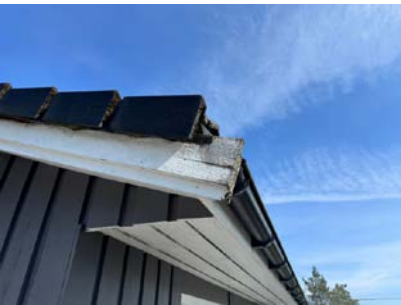
**Vurdering av avvik:**  
• Det er p  vist andre avvik:  
Det er slitasje/begynnende r  te i nedre del av noen vindskibord.

**Konsekvens/tiltak**  
• Andre tiltak:  
Vindskibord med slitasje/begynnende r  te b  r lokal utbedres, ev. skiftes v/ behov.

Det b  r vurderes    montere beslag p   kanten av den nedre delen av vindskibord, da denne delen er spesielt utsatt for fukt, slitasje og r  te.

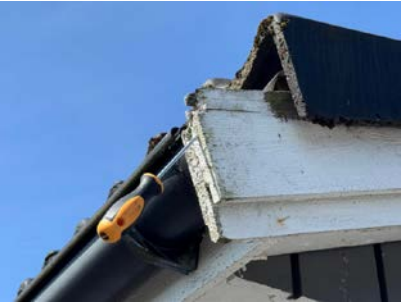
Begynnende r  te i nedre del av vindskibord.

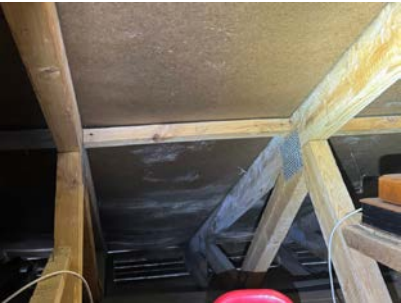
Det er fuktskjolder og misfarging i sutak flere steder. Loftsluke er ikke dampnett.

Fuktskjolder/misfarging i sutak.

Overvåk tilstanden på sutak med fuktskjolder og misfarging, foreta utbedringer v/ behov.

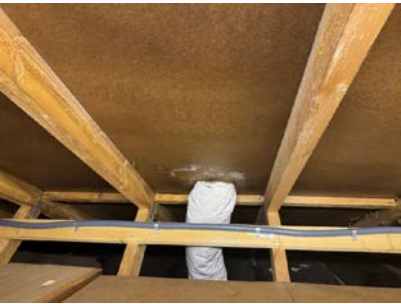
Fuktskjolder/misfarging i sutak.

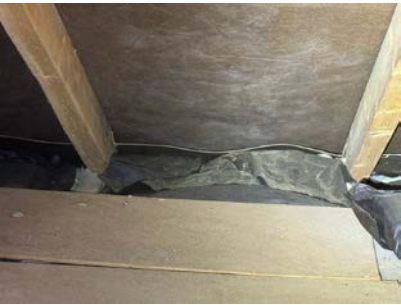
- Det er liten lufting i nedre kant av konstruksjonen.
- Det er påvist andre avvik:

Fuktskjolder/misfarging i sutak. Liten luftespalte i nedre del.

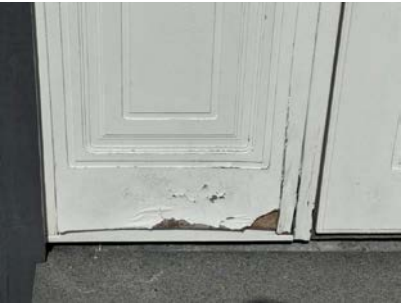
Fuktutsvelling i nedre del av ytterdør.

Overvåk tilstanden, foreta utskiftninger v/ behov. Ytterdør med svelling/slitasje bør lokal utbedres/skiftes. Tidspunkt for eventuell utskifting av dører er vanskelig å anslå da dette vil variere ut i fra klimatiske forhold, vedlikeholdsintervall etc.

Det bør monteres takoverbygg v/ ytterdører for å skjerme døren mot vær og vind. Dette kan forlenge levetiden.

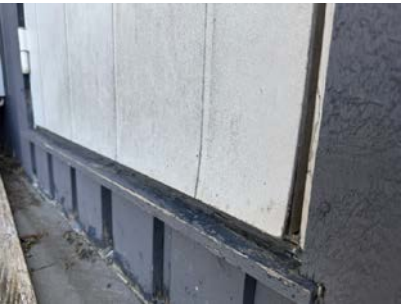
Fuktutsvelling i nedre del av ytterdør.

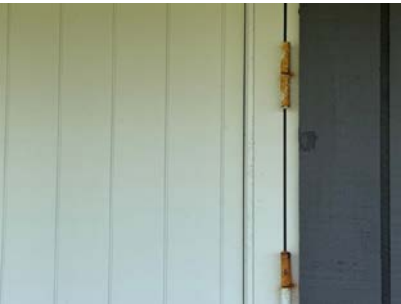
Rust på hengsler til terrassedør på soverom.

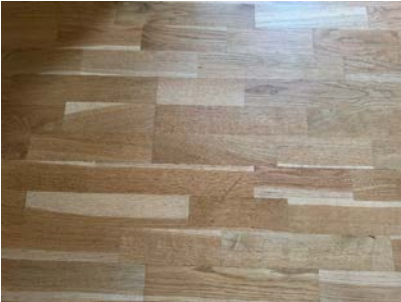
Slitasje/striper i parkettgulv.

Generell oppgradering av eldre overflater må påregnes for å lukke  
avviket.

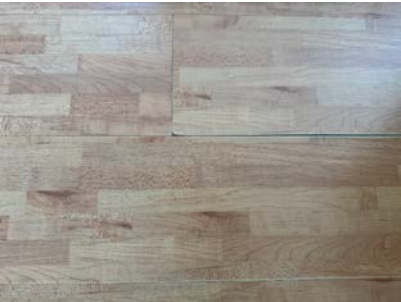
Fuktutsvelling i laminatskjøter.

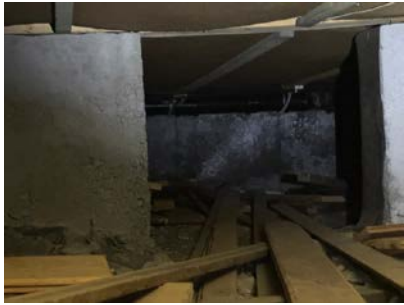
Det er tegn til edderkopper i kryp Kjeller. Noe som indikerer ett fuktig  
miljø. Det er tegn til fuktvandring i grunnmur i kryp Kjeller. Noe som øker  
faren for høy luftfuktighet og skader på trevirke.

Saltutslag på innside av grunnmur i krypkjeller.

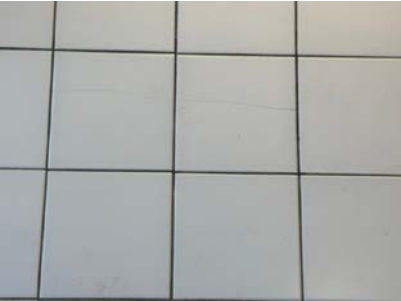
- Våtrommet må oppgraderes for å tåle normal bruk etter dagens krav.
- Rommet brukes i dag, men fremstår som et eldre våtrom. På bakgrunn  
av alder på membran/tettesjiikt/slukløsning og risiko for lekkasje og  
skader må det påregnes utskiftning. Det er derfor heller ikke  
gjennomført en detaljert tilstandsvurdering av hver enkel bygningsdel i  
rommet.

Sprekker i gulvfliser.
