BLYSTADLIA

Ekornvegen 24

EKORNVEGEN 24

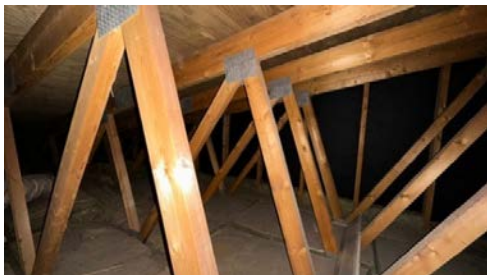
- Det er registrert eldre fukt skjolder og misfarging på undertaket, samt stedvis tilsvarende merker på platene.

- Begrenset lufting i nedre del av konstruksjonen kan gi redusert uttørkingmulighet og økt risiko for fuktbelastning over tid. Forholdet kan også bidra til

Det anbefales å etablere tilstrekkelig luftespalte i ytterkant av takkonstruksjonen, mellom takstolene, slik at ventileringen bedres. Utbedring av luftespalten vil kunne bidra til å lukke avviket og redusere risikoen for fuktpåvirkning og isdannelse i takrenner.

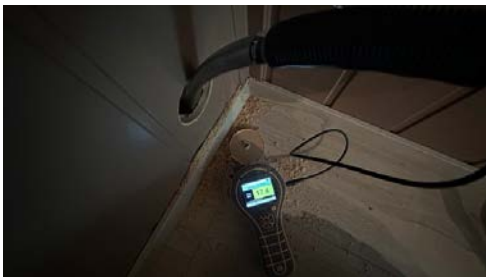
- Fuktsøk med pigger i treverket viste en måling på 17,4 %

trefukt. Dette ligger i et område som kan indikere noe forhøyet fuktnivå på befaringstidspunktet, men målingen alene påviser ikke nødvendigvis skade. Ved hulltaking ble det observert bruk av knotteplast/plast mot betong, plassert mellom betongveggen og den påførede veggkonstruksjonen. Dette vurderes som en uheldig og lite tradisjonell løsning. Plast i utforede veggkonstruksjoner mot terreng kan redusere muligheten for uttørring dersom det oppstår fuktinnslag eller kapillært oppsug fra grunnen. En slik oppbygning kan medføre risiko for kondens og fuktansamling i konstruksjonen, særlig dersom fukt ikke får tilstrekkelig mulighet til å luftes ut eller tørke opp. Det bør påregnes nærmere undersøkelser og eventuelle tiltak for å avklare oppbygning, årsak og omfang. Det presiseres at en visuell kontroll og begrenset hulltaking ikke gir garanti for at avvik eller skader ikke kan avdekkes ved ytterligere åpning av konstruksjonen. Fuktverdier kan også variere gjennom året, avhengig av temperatur, ventilasjon, værforhold og nedbørmengder.

- Forholdet kan gi økt risiko for fuktansamling i konstruksjonen, særlig dersom fukt tilføres fra terreng eller innvendige forhold. Begrenset uttørkingmulighet kan over tid gi risiko for mugg-/soppvekst og skade på organiske materialer. Fuktverdier kan variere gjennom året, og høyere verdier kan derfor ikke utelukkes ved andre vær- og årstidsforhold.

Tilstanden bør overvåkes jevnlig, og det anbefales videre undersøkelser for å avklare konstruksjonsoppbygning, årsak og omfang. Ved tegn til økende fuktbelastning bør tiltak påregnes, herunder vurdering av utvendig drenering, terrengforhold og eventuell utbedring av innvendig påforet veggkonstruksjon.

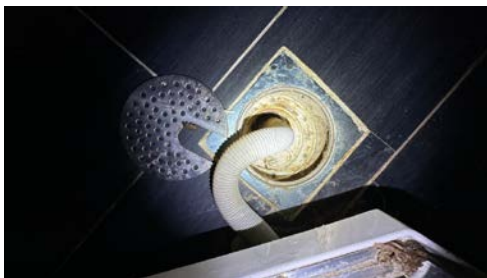
Men membran kan ikke lengre garanteres.

Konsekvens - Når tettesjiktet har passert over halvparten av forventet levetid, øker risikoen for fuktskader og lekkasjer over tid. Ved endret bruk eller økt fuktbelastning kan eksisterende løsninger svikte, og behovet for full oppgradering av badet kan oppstå tidligere som følge.

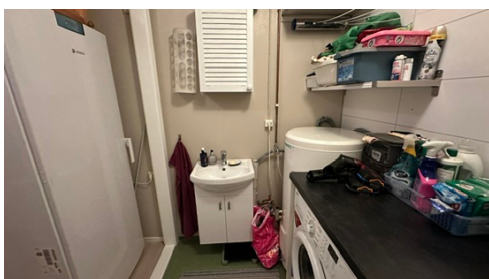
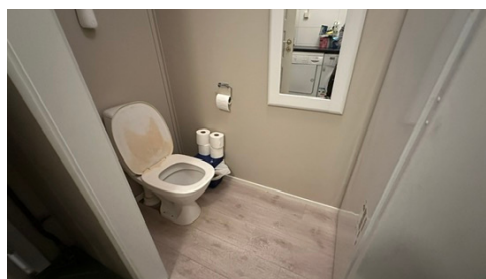
Konsekvens - Redusert tilluft kan gi noe dårligere luftutskiftning, som over tid kan føre til svakt luktoppbygging og redusert komfort.

Mekanisk avtrekk må monteres for å kunne lukke avviket, samt etablere tilfredsstillende tilluft, for eksempel ved dørspalte, ventil i dør eller annen egnet løsning som sikrer lufttilførsel til rommet.

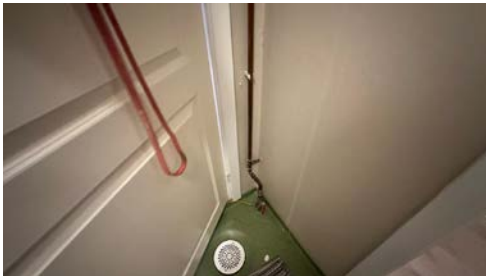
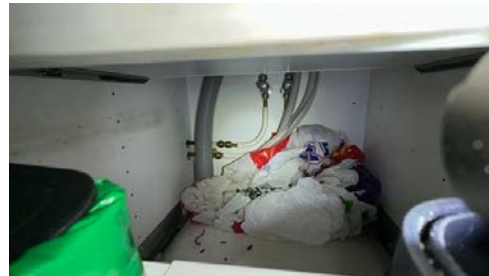
- Mer enn halvparten av forventet brukstid er passert på innvendige vannledninger av kobber. Ellers er det registrert normal og forventet slitasje på synlige vannrør, herunder overflateslitasje og stedvis korrosjon, basert på visuell inspeksjon av tilgjengelige deler.

- Det er ikke installert lekkasjesikring med magnetventil og sensor på kjøkkenet eller ved toalettet i underetasjen.

Konsekvens - Ved en eventuell vannlekkasje kan skadeomfanget bli større, siden det ikke er installert system som automatisk stanser vannet.

Det anbefales å ettermontere lekkasjevarsler med sensor og magnetventil, både på kjøkkenet og ved toalettet i underetasjen.

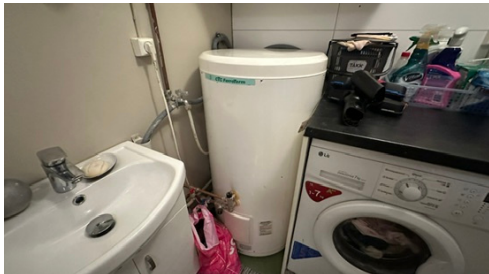
- Over halvparten av forventet levetid på VVB er passert. Vanninstallasjoner anses som en utsatt bygningsdel. Tatt alder i betraktning kan skader oppstå som følge av aldring.

Konsekvens - alder = vannlekkasje. Stikkontakt = mulig brannfare, i verste fall.

Tidspunkt for utskifting nærmer seg.
