Lurudveien 32

Lurudveien 32 8. Etasje

LURUDVEIEN 32

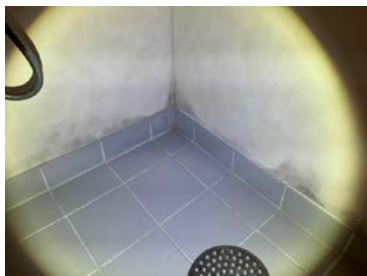
Tapet løsnet fra vegg i våtsonen

Fuktmerker tapet dusjen

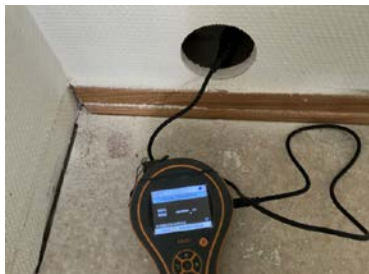
Uten drenering blir en eventuell lekkasje i skapet ikke synlig eller avledet, og vann kan skade omkringliggende konstruksjoner.

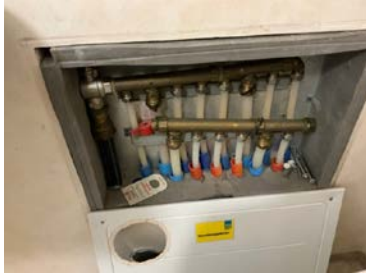
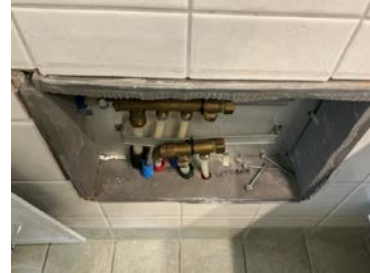
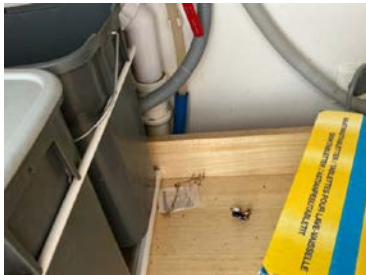
- Tettemuffer mangler på rør-i-rør i kjøkkenet. Tettemuffen skal tette rundt innerøret der det kommer ut av ytterøret, slik at lekkasjevann ledes trygt tilbake i ytterøret til fordelerskap eller sluk. Uten denne pakningen kan eventuelle lekkasjer i stedet renne ut mellom rørene og skade kjøkkengulvet.

Manglende tettemuffer
