TORSHOV / LILLEBORG KIRKE

Oskar Braatens gate 15

OSKAR BRAATENS GATE 15

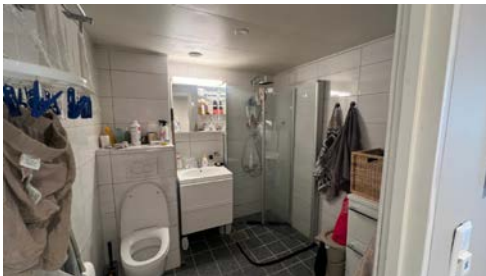
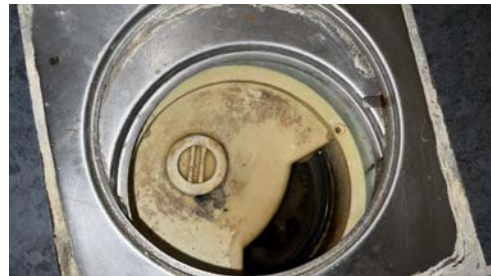
1. ETASJE > BAD

Samlet tilstand viser omfattende avvik i både overflater og underliggende konstruksjon, med flere forhold som gir høy risiko for fuktinntrengning og skadeutvikling. Brudd i membran, feil fallforhold og mangelfull slukløsning medfører at vann ikke ledes kontrollert bort. I tillegg bidrar sprukne og løse fliser, slitte fuger og åpninger i overflater til økt gjennomtrengning av fukt. Manglende dokumentasjon gir ytterligere usikkerhet knyttet til utførelse. Forholdene tilsier høy sannsynlighet redusert levetid på badet.

Kostnadsestimat: 200 000 - 500 000

Det anbefales full rehabilitering av badet med ny oppbygning, inkludert tettesjikt, slukløsning og overflater. Arbeidet bør utføres med dokumentert løsning og korrekt fallforhold. Inntil tiltak gjennomføres bør bruken tilpasses for å begrense fuktbelastning.

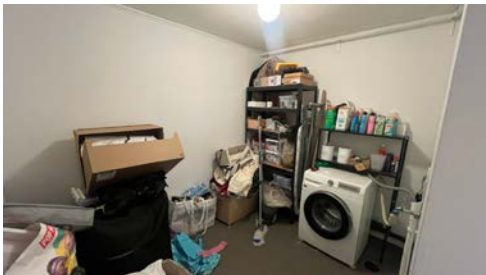
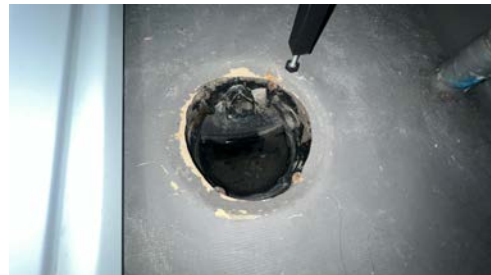
1. ETASJE > VASKEROM

- Våtrommet må totalrenoveres. Alle forhold med tettesjikt, våtsone, sluk m.m. må dokumenteres.
- Manglende oppgradering av våtrommet medfører høy risiko for at konstruksjonene ikke vil tåle vanlig bruk av vann eller lekkasjer. Dette kan føre til fuktskader på tilstøtende konstruksjoner.

Kostnadsestimat: 200 000 - 500 000
