# Flatåsenget 23

BRA-i: 200 m<sup>2</sup>

Rapportdato: 8.4.2026 (Gyldig til 8.4.2027)

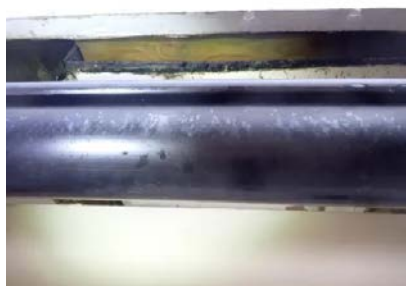
Synlig slitasje på underliggende treplate.

Synlig tekking med papp, det er ikke etablert beslag slik at vann renner til takrenne og underliggende treplate blir utsatt for fuktpåkjenning.

Det er etablert papptekking på deler av balkong over inngangsparti med ukjent alder. Det er etablert avrenning til takrenne i front, avrenning har ikke beslagsløsning og underliggende treplater blir utsatt for fuktpåkjenning som over tid kan føre til fukt- og råteskader. Selve tekkingen og eventuelt fall er ikke mulig å kontrollere pga. overliggende terrassedekke.

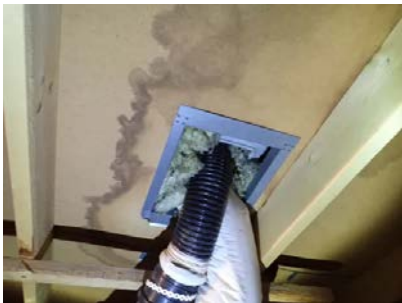
Tilstandsgrad 2 er satt med bakgrunn i stedvis fuktmerker i undertak, samt spor etter mus på loft.

Eksempel på fuktmerker i undertak på kaldtloft ved luftehett.

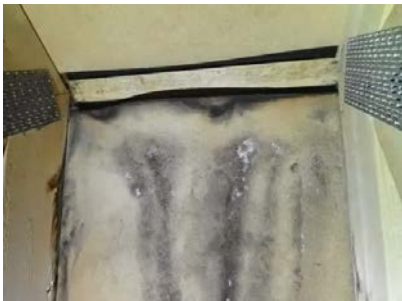
Eksempel på fuktmerker i undertak på kaldtloft.

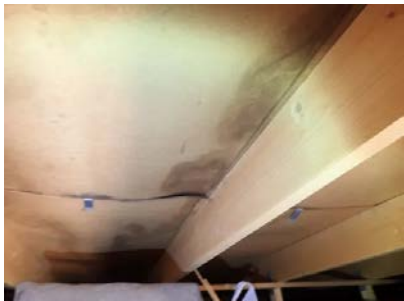
Eksempel på fuktmerker i undertak på kaldtloft.

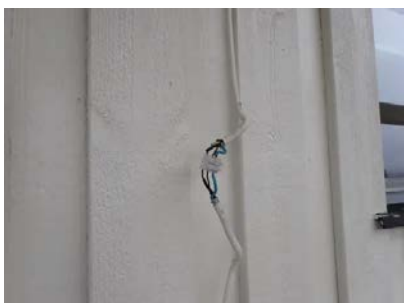
Utvendig ledning er dårlig festet og mangler deksel for å forhindre berøringsfare.

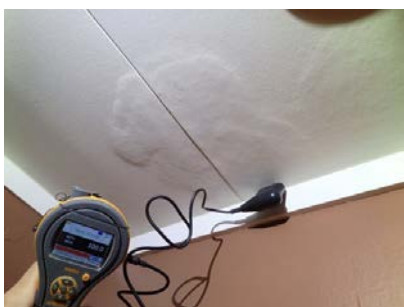
- Bad | Det registreres symptomer på flis å flisefuger i dusjsonen som indikerer på utett bad, ved kontroll av underliggende himling (innvendig tak) så registreres det synlige fuktskader pga. utett bad. Det registreres fukt og skader i tilknytning til våtrommet og hulltaking er vurdert å ikke være nødvendig. Tilstandsgrad 3 er satt med bakgrunn i utett bad og registrerte fuktskader. Badet må totalrenoveres. Utbedringskostnad er for totalrenovering av rommet etter dagens våtromsstandard. Skjulte følgeskader er påregnelig. Kostnadsestimat 200 000 - 500 000.

Bygningsdel	Oppsummert begrunnelse for tilstandsgrad
Våtrom: Bad - Våtrom	Tilstandsgrad 3 er satt med bakgrunn i utett bad og registrerte fuktskader.

Fuktskade i underliggende himling (innvendig tak).

Det er behov for totalrenovering av våtrommet.

Badet må totalrenoveres. Utbedringskostnad er for totalrenovering av rommet etter dagens våtromsstandard. Skjulte følgeskader er påregnelig.

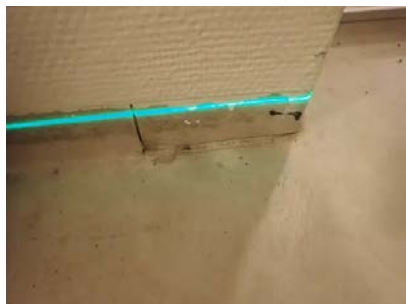
Tilstandsgrad 2 er satt med bakgrunn i oppnådd alder på tettesjikt og derav økt risiko for lekkasjer. I tillegg til løse/ utette skjøter på gulvbelegg.

Eksempel på stedvis løsnet skjøt på gulvbelegg.
