SØRUMSAND

Vinkelveien 22

# Stor, sentral og betydelig påkostet enebolig med solrik tomt - 6 soverom, 2 bad og flere stuer - Dobbelgarasje

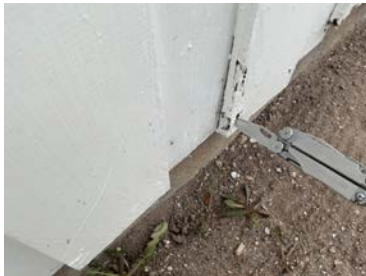
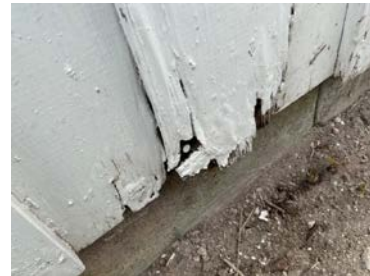
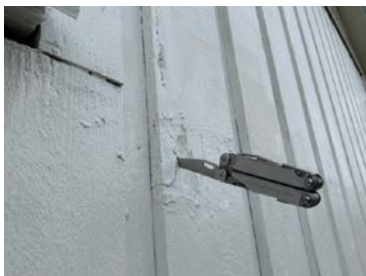
Det er opplyst om manglende vindsperre i yttervegg i garasje. Veggene er isolert og har dampsperre, men mangler vindsperre bak utvendig kledning. Manglende vindsperre kan medføre luftlekkasjer gjennom konstruksjonen, noe som reduserer isolasjonens effekt og kan gi varmetap. Videre kan vind og fukt trenge inn i isolasjonen, med risiko for oppfuktning, kondens og redusert levetid på materialene. Forholdet vurderes som en svakhet ved konstruksjonen og bør utbedres. Råteskadene som er oppdaget på denne vegg kan ses i sammenheng med manglende vindsperre.

Lufting bak kledningen er viktig for å sikre ventilasjon og drenering mellom kledning og yttervegg. Manglende luftespalte tyder på at luftingen ikke er tilfredsstillende, noe som kan øke risikoen for fuktskader dersom kondens eller inntrengt vann ikke får luftes eller dreneres ut.

Det er ingen synlig sikring mot gnagere i overgangen mellom grunnmur og kledning bak enkelte steder. Dette gjør det enkelt for mus og andre skadedyr å ta seg inn i veggkonstruksjonen, hvor de kan gjøre materielle skader.

Det er funnet enkelte steder med råte i trekledningen, som skjer når treverket er fuktig over lang tid uten å få tørke ordentlig. Dette gjør at treverket starter å gå i oppløsning og blir mykt og svakt. Det må påregnes lokale utbedringer - for å unngå spredning av råte.

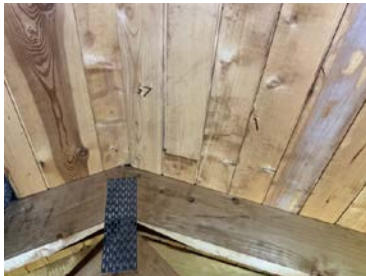
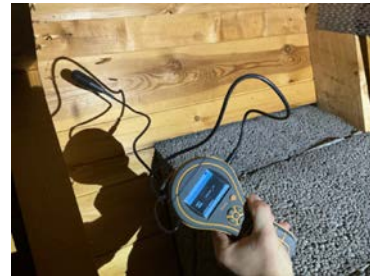
Loftsluken er registrert uten isolasjon og med mangelfull tetting mot kaldt loft. Dette kan bidra til varmetap fra rommene under og øke sannsynligheten for at varm, fuktig inneluft trekker opp og kondenserer mot kalde flater. Over tid kan dette gi fuktpåvirkning rundt luken og i tilstøtende konstruksjoner. Det anbefales å isolere og tette luken for å redusere varmetap og begrense risikoen for kondens.

Det er observert at spikre fra taktekkning eller leker stikker gjennom undertaket (taktroen) og er synlige fra loftet. Spikrene kan fungere som kuldebroer. Dette kan føre til at fuktig, varm luft kondenserer på de kalde spikerhodene. Over tid kan dette gi fuktpåvirkning i isolasjonen og økt risiko for lokale fuktskader i treverket rundt spikrene.

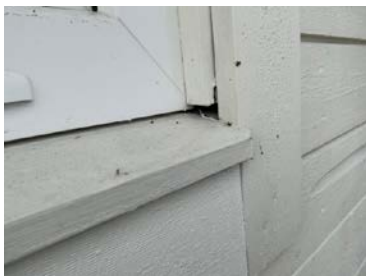
Vinduene med ettlags glass og fra 1986 og 1989 har nådd en alder der det erfaringsmessig foreligger en usikker fremtidig funksjon. Over tid svekkes kantforseglingen mellom glasslagene, noe som øker risikoen for punktering og redusert isolasjonsevne. Utskifting av vinduer bør planlegges.

Det er påvist avvik ved detaljer på beslag og vannbord, i form av manglende oppbrett forbi vindu, noe som medfører risiko for at vann ledes inn i konstruksjonen i stedet for bort fra fasaden. Slike utettheter kan over tid føre til fuktrelaterte skader i omkringliggende veggkonstruksjon.

Manglende oppbrett på utvendig beslag

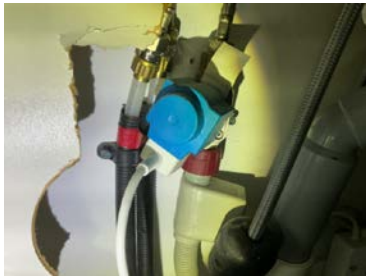
- Tettemuffer mangler på rør-i-rør i kjøkkenet.

Tettemuffen skal tette rundt innerøret der det kommer ut av ytterøret, slik at lekkasjevann ledes trygt tilbake i ytterøret til fordelerskap eller sluk. Uten denne pakningen kan eventuelle lekkasjer i stedet renne ut mellom rørene og skade kjøkkengulvet.

Manglende tettemuffe rundt varerør
