Petedalsflaten 30

## Familievennlig enderekkehus over 3 plan i etablert boligfelt. Parkering i garasjerekke og 58m<sup>2</sup> terrasse + 11m<sup>2</sup> balkong!

# Tilstandsrapport

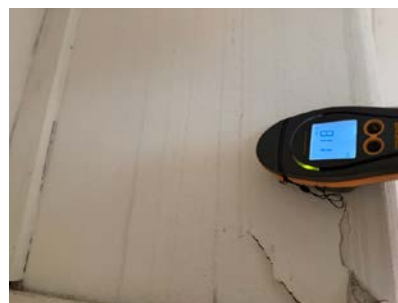
Rennemerker og malingsflass på pipe innvendig. Ingen forhøyede fuktverdier ble registrert på befaringsdagen.

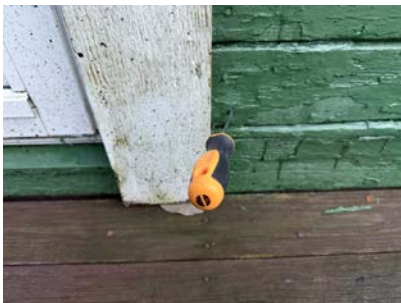
- Det er påvist spredte råteskader i bordkledningen.

- Det er ingen eller liten lufting i nedre kant av kledning mot grunnmur.
- Det er ingen musesperre i nedre kant av konstruksjon.
- Det er påvist andre avvik:

Råte i kledningsbord.

- Råteskadet trekledning må skiftes ut.
- Andre tiltak:
  - Råteskader i bordkledningen kan fortsette å utvikle seg både i tilliggende bordkledning og til bakenforliggende veggkonstruksjon, dersom en ikke foretar tiltak.

Tidspunkt for eventuell utskifting av ytterkledning er vanskelig å anslå da dette vil variere ut i fra klimatiske forhold, vedlikeholdintervall etc. Dersom det skal foretas fasadeoppgradering må det tillages musebånd bak nederste kledningsbord og etablere god lufting mellom kledning - vindtetting.

Det bør vurderes å foreta utskifting av ytterkledning på hele fasaden mot sør i forbindelse med utskifting av råteskadet kledning.

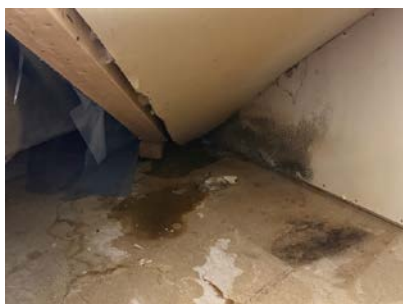
Det er fuktmerker og soppdannelse på kott etter tidligere lekkasje fra sløys.

Fuktmerker og soppdannelse på kott etter tidligere lekkasje. Taktekking er nå skiftet.

Materiale med fuktmerker og soppdannelse må lokal utbedres og skiftes for å lukke avviket. Dersom isolasjon etc. i skjult konstruksjon er fuktig må det foretas uttørring og ev. utskifting av fuktige materialer.

På generelt grunnlag: Takkonstruksjonen bør jevnlig kontrolleres.

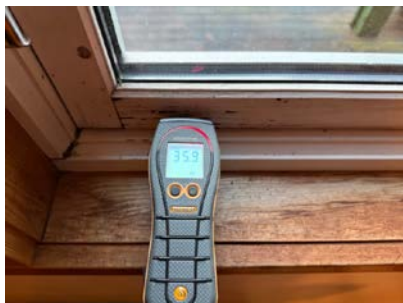
Vindu v/terrasedør på soverom har høyt fuktinnhold i karm og er modent for utskiftning. Kostnadsestimat gjelder utskiftning av vindu v/terrasedør på soverom.

Høyt fuktinnhold i karm på soveromsvindu v/terrasedør.

Det anbefales å montere vinduer med malte trekarmer og utvendige beslag i forbindelse med utskiftning da slike vinduer har lenger levetid. Det er spesielt viktig på værutsatte sider.

Kostnadsestimat: Under 20 000

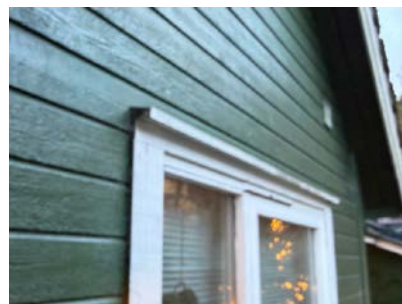
Det er ikke beslag over skrående vannbord over enkelte vinduer, bla. kjøkkenvinduer. Det øker faren for fuktinntrenging, spesielt på værutsatte sider. Det bør monteres beslag oppå skrående vannbord og inntil/bak kledningsbord.

Overvåk tilstanden, foreta utskiftninger v/ behov. Tidspunkt for eventuell utskiftning av vinduer er vanskelig å anslå da dette vil variere ut i fra klimatiske forhold, vedlikeholdsintervall etc.

Det anbefales å montere vinduer med malte trekarmer og utvendige beslag i forbindelse med utskiftning da slike vinduer har lenger levetid. Det er spesielt viktig på værutsatte sider.

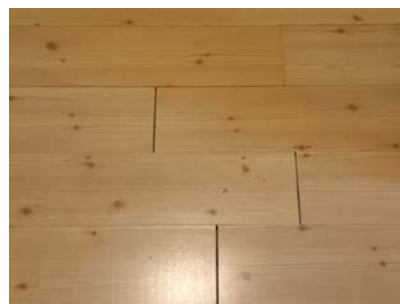
Det er fuktmerker på noen takplater. Ikke tegn til fukt/lekkasje på takplater på befaringsdagen. Eldre overflater bærer preg av elde/slitasje. Laminatgulv har svelling/slitasje og gliper i flere skjøter. Parkett har en del slitasje/striper. Bom registrert i flere gulvfliser i entre/gang. Noen gulvfliser virker å ha delvis løsnet fra fliselim. Reservefliser foreligger.

Gliper i laminat i kjellerstue.

Generell oppgradering av eldre overflater og utbedring av påpekte punkter må påregnes for å lukke avviket.

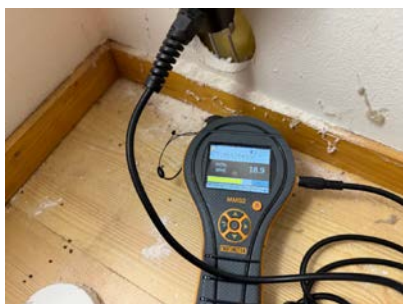
Trefukt/vektprosent med ble målt med pigger på innside av inspeksjonsluke. Det viste vektprosent på 18,9 %.

Trefukt/vektprosent mellom 16-19,5 % anses å være fuktig.

Måling av trefukt/vektprosent.

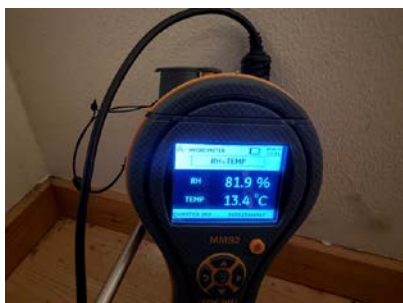
Relativ luftfuktighet ble målt med lang probe. Den viste relativ luftfuktighet på 81,9 % ved en temperatur på 13,4 grader.

Relativ luftfuktighet mellom 75-85 % anses å være fuktig.

Relativ luftfuktighet inni påforet vegg er i øvre sjikt. Påforede kjellervegger, kombinert med eldre drenering, anses å være en risikokonstruksjon. Pga overnevnte forhold og målinger er det stor sannsynlighet at det er avvik/skader i konstruksjon dersom man åpner vegger. Påforet vegg mot terreng er påmontert dampspærre/plast. Dette var vanlig på 1980/1990-tallet, men blir i dag sett på som en risikokonstruksjon og er mulig årsak til fuktskader. Kostnadsestimat gjelder nærmere undersøkelser og utbedringer av eventuelle skader i påforede kjellervegger. Kostnadsestimat inkluderer ikke arbeid på utvendig drenering.

Måling av relativ luftfuktighet.

Det anbefales å la grunnmur være synlig på innside. Påforede vegger i kjeller frarådes, da kjellere ofte er utsatt for fukt. Hulrommet bak veggen kan samle fukt, som kan føre til mugg, råte og dårlig inneløst klima. Bruk heller fuktbestandige materialer eller isoler på utsiden av veggen, om mulig.

**Kostnadsestimat: 20 000 - 100 000**

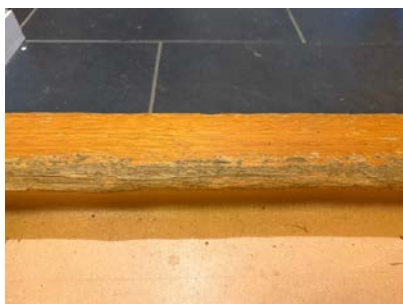
Stor slitasje på dørterskel på bad i hoved-etg.

Flere innerdører bør justeres. Generell oppgradering, ev. utskiftning av eldre innerdører må påregnes for å lukke avviket.

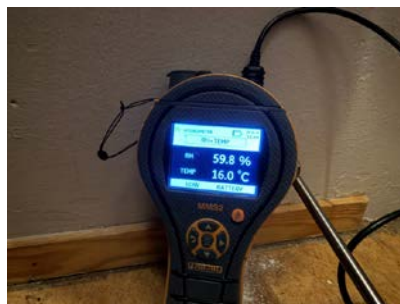
Måling av relativ luftfuktighet.

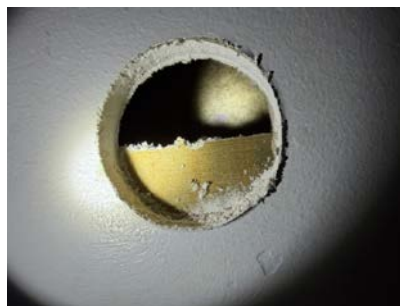
Synlig del av veggkonstruksjon etter hulltaking. Det er montert hvit blindlokk etter hulltaking.

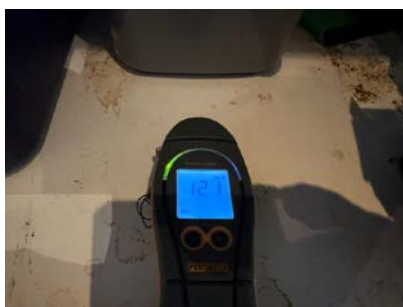
Ingen forhøyede fuktverdier ble registrert i kjøkkenbenken.

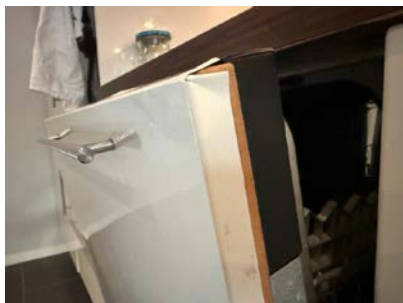
Løs folie på skapfront til oppvaskmaskin.

Generell oppgradering og utbedring av påpekte punkter må påregnes for å lukke avviket.

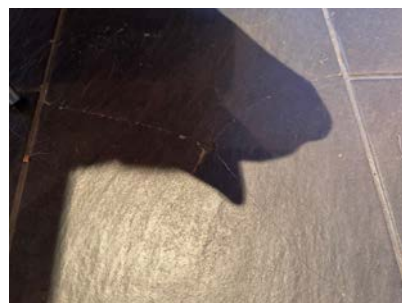
Sprekk i gulvflis.

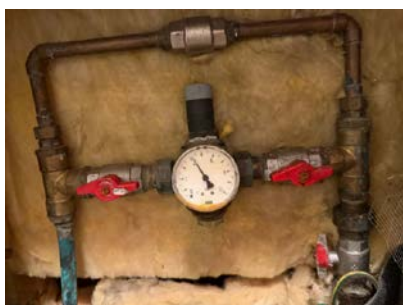
Stoppekraner på vaskerom.

- Det er ikke behov for utbedringstiltak siden anlegget fungerer i dag, men ut ifra alder kan skader plutselig oppstå på eldre anlegg.
- I forbindelse med oppgradering av våtrom vil det være naturlig med utskiftning av rør.

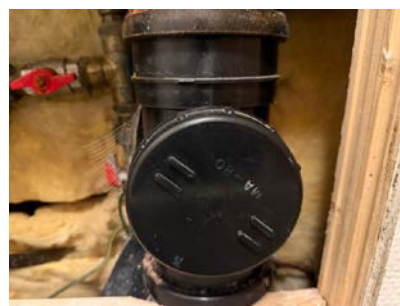
Stakeluke på vaskerom.

- Det er ikke behov for utbedringstiltak siden anlegget fungerer i dag, men ut ifra alder kan skader plutselig oppstå på eldre anlegg.
