GRATANGSBOTN

Kystkulturveien 292

KYSTKULTURVEIEN 292

Befaringsdato: 14.04.2026

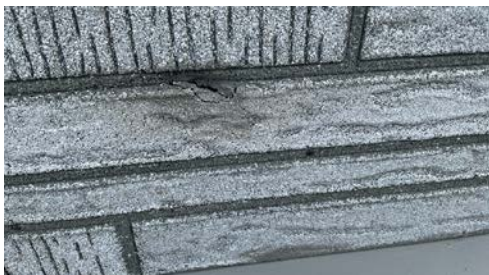
Forholdene kan gi økt fuktbelastning og risiko for skader i konstruksjonen.

Det anbefales å etablere tilstrekkelig lufting. Skadet kledning og fasadeplater bør utbedres eller skiftes.

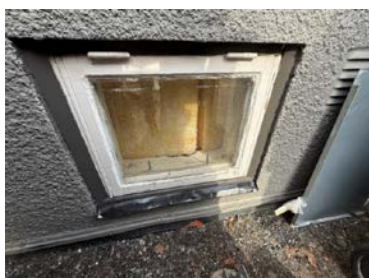
Forholdene gir redusert funksjon, varmetap og økt risiko for kondens og fuktskader.

Skadde og eldre vinduer bør skiftes. Overflater må vedlikeholdes, og konstruksjon rundt kjellervindu bør kontrolleres og utbedres.

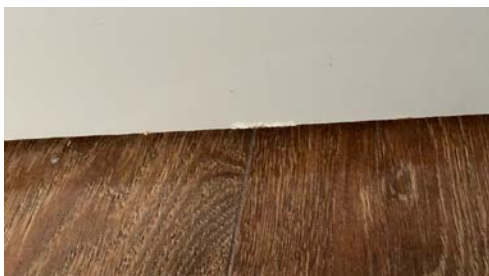
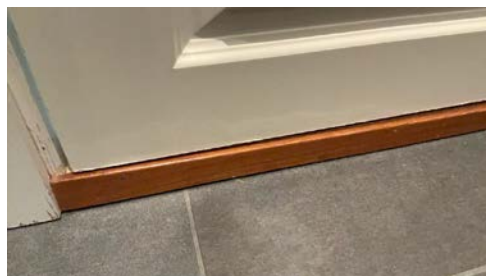
Forholdene gir redusert funksjon og kan indikere fuktpåvirkning på dører til våtrom.

Justering og utbedring av dører/karm anbefales. Fukttårsak bør vurderes, og skadede dører må utbedres eller skiftes ved behov.

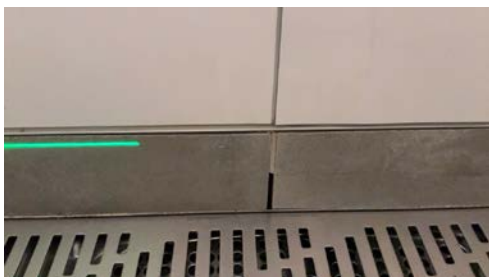
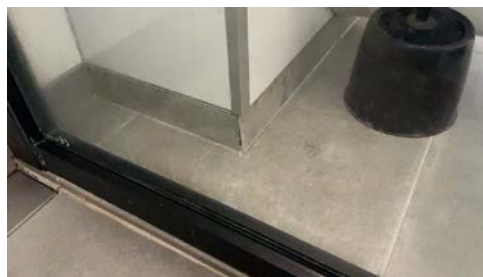
Forholdene gir økt risiko for vannansamling og fare for lekkasje/fuktskader i konstruksjonen.

Utbedring av fallforhold, fuger og tetting må påregnes.

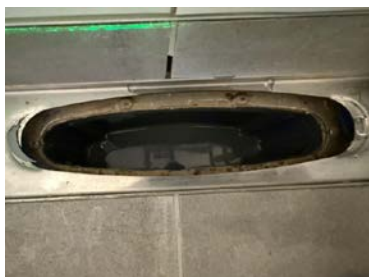
Forholdene gir usikker tetthet og økt risiko for skjulte fuktskader.

Videre undersøkelser anbefales. Utbedring av tettesjikt må påregnes ved behov.

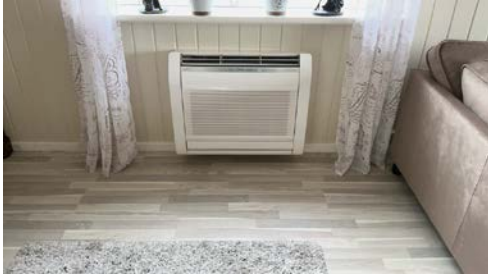
- Det er ikke behov for utbedringstiltak siden varmesentralen fungerer i dag, men ut ifra alder kan skader plutselig oppstå på eldre anlegg.
