TENNEVOLL

Sneverbakkveien 21

Velkommen til
din nye bolig

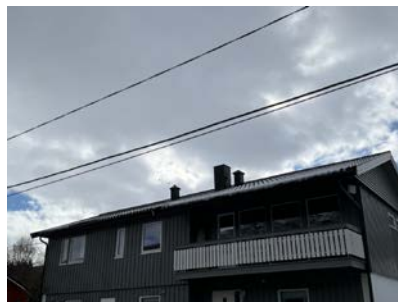
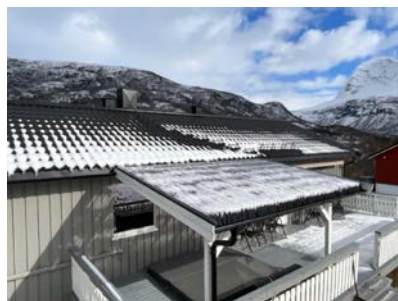
• Når takteking og undertak begynner å bli gamle, øker risikoen for lekkasjer, noe som kan føre til omfattende og kostbare reparasjoner av underliggende konstruksjoner dersom en ikke foretar tiltak på konstruksjonene før dette oppstår.

Tidspunkt for utskifting av takteking og undertak nærmer seg.

Overvåk tilstanden jevnlig for å oppdage eventuelle skader eller lekkasjer tidlig, da risikoen for svekkelser og vanninntrenging øker når forventet brukstid er passert.

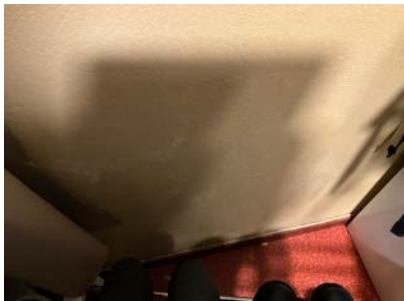
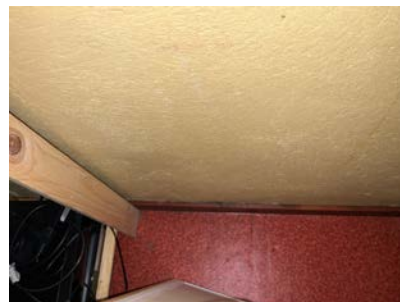
Konsekvensen av å ikke følge opp forholdet er økt risiko for fuktskader, forringelse av konstruksjonen og mulig utvikling av muggsopp.

- Det påviste fuktnivå gir grunn til å overvåke konstruksjonen jevnlig for å se utvikling over tid, og eventuelt foreta tiltak for å unngå fuktskader. Konstruksjonen bør følges med, drenering er fra byggeår, taknedløp er stedvis ikke ført bort fra mur og bør utbedres.

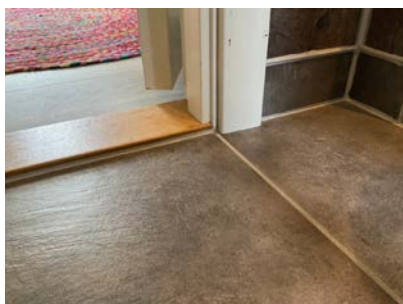
Manglende fall og oppkant øker risikoen for vannskader på tilstøtende konstruksjoner og rom.

Det bør etableres tilstrekkelig fall mot sluk og oppkant av membran ved dørterskelen for å hindre at vann kan trenge ut av våtrommet ved lekkasje utenfor dusjonen.

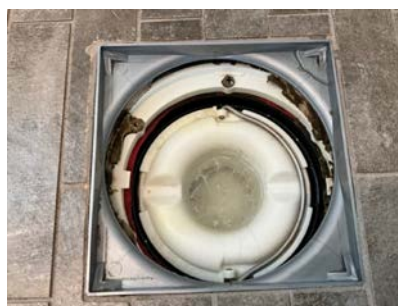
1 ETASJE > BAD

Manglende dokumentasjon og synlig oppkant medfører usikkerhet om membranens funksjon, noe som øker risikoen for fuktskader i tilstøtende konstruksjoner.

Det bør fremskaffes dokumentasjon på utførelse av membran, samt undersøkes nærmere om det er tilfredsstillende oppkant mot dørterskel og tilstrekkelig fall utenfor dusjonen.

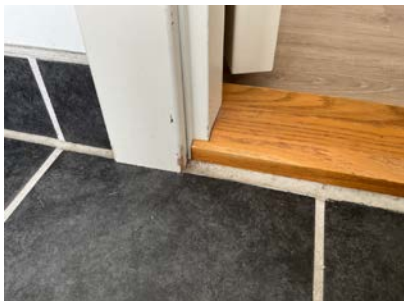
Konsekvensen av manglende tiltak er økt risiko for vannskader og fuktskader i tilstøtende konstruksjoner ved eventuell lekkasje eller vannsøl på gulvet.

Det bør etableres tilstrekkelig fall mot sluk og oppkant på membranen ved dørterskelen for å sikre at vann ledes effektivt til sluk.

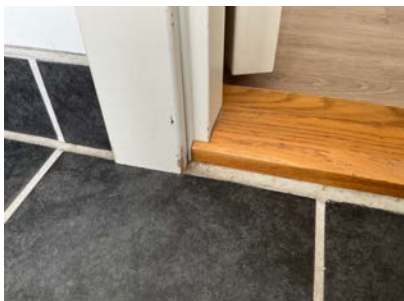
Manglende oppkant og utilstrekkelig fall øker risikoen for vannlekkasjer og fuktskader i tilstøtende konstruksjoner, noe som kan føre til omfattende reparasjonsbehov og dårligere innneklima.

Kostnadsestimat: 20 000 - 100 000

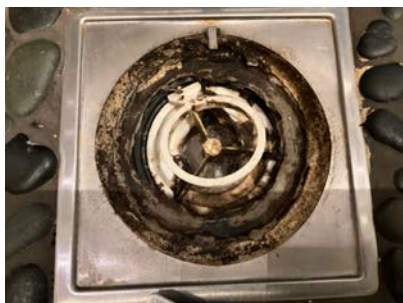
Manglende mansjett og oppkant av membran, samt lite fall på gulv, medfører økt risiko for fuktskader i omkringliggende konstruksjoner ved vannlekkasje.

Det bør fremskaffes dokumentasjon på utført membranarbeid, og det anbefales å undersøke nærmere om det er mansjett i sluk.

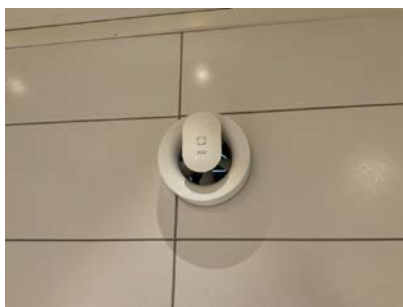
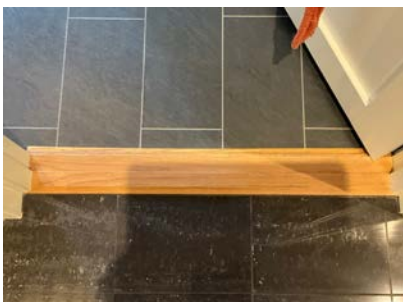
Manglende tilluft begrenser luftskiftningen og øker risikoen for fuktskader og soppdannelse på overflater.

Det bør etableres tilfredsstillende tilluft til våtrommet, for eksempel ved å montere en luftespalte eller ventil ved døren.

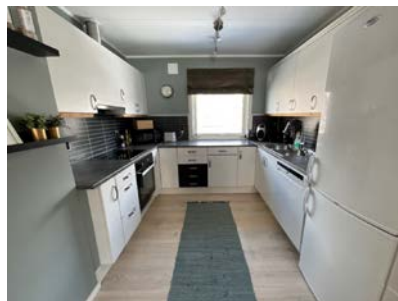
Dersom skadene ikke utbedres, kan det føre til ytterligere forringelse, redusert levetid og mulig fuktopptak i materialene.

Skadede kjøkkenfronter bør utbedres eller skiftes ut for å opprettholde funksjon og estetikk.

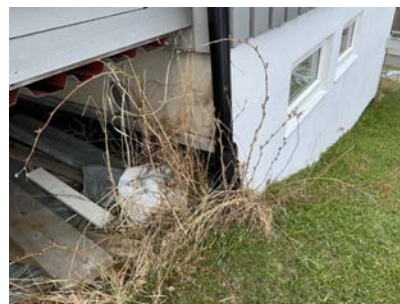
- Det mangler, eller på grunn av alder er det sannsynlig at det mangler, utvendig fuktsikring av grunnmuren ved kjeller/underetasje.
- Mer enn halvparten av forventet levetid på drenering er overskredet.

Takavrenning på baksiden er ikke ført til tette rør, noe som kan medføre økt fuktbelastning på grunnmuren. Det anbefales å etablere en løsning hvor takvannet ledes bort fra grunnmuren gjennom tette rør.

Grunnmurspapp som ligger under terreng bør utbedres for å sikre tilstrekkelig fuktsikring av grunnmuren, for å redusere risikoen for fuktskader og forringelse av konstruksjonen.

Takavrenning på baksiden bør ledes bort fra grunnmuren gjennom tette rør, for å unngå økt fuktbelastning og påfølgende skader på grunnmur og kjeller.

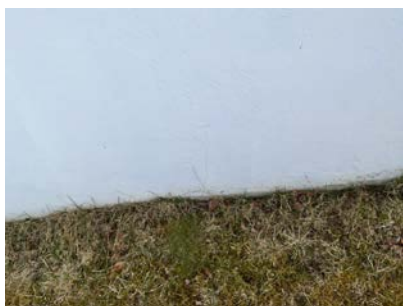
- Det er registrert horisontalriss som er symptom på jordtrykk.
- Det er registrert skråriss som er symptom på setninger.
- Grunnmuren har sprekkdannelser.

Sprekkene og rissene bør undersøkes nærmere av fagkyndig for å avdekke årsak og omfang.

Eventuelle nødvendige utbedringer må gjennomføres for å hindre videre bevegelser og redusere risiko for konstruksjonsskader, fuktinntrengning og svekket stabilitet i bygningen.
