GJERDRUM

Gjerivegen 93

EIERSKIFTERAPPORT™

Gjerivegen 93, 2022 Gjerdrum

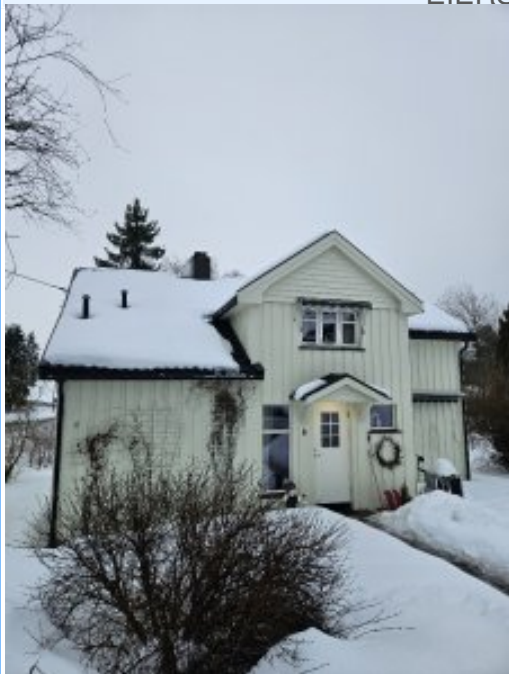
**TG 3** 4.2 Undertak, lekter og yttertekking (taktekkingen)

Undertaket antas å være i fra flere årganger

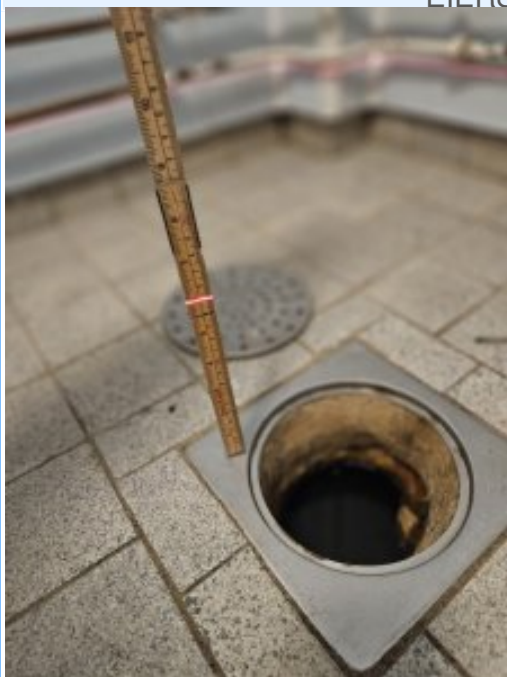
**TG 3** 7.1.3 Membran, tettesjiktet og sluk

Det er påvist avvik i forhold til sluk, rørgjennomføringer, mansjetter eller klemring.

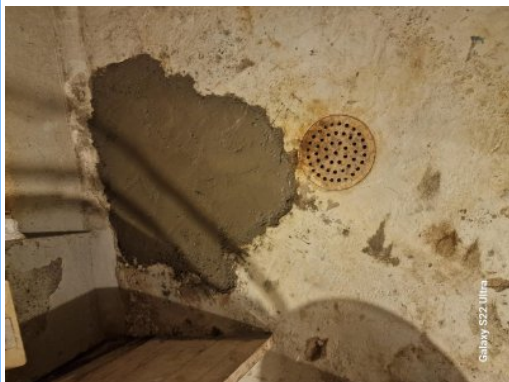
**TG 3** 9.1.3 Fuktmåling og ventilasjon

Det er ikke boret hull i tilstøtende rom eller fra undersiden.
