HURDAL

Elgfaret 27

Enebolig  
Elgfaret 27  
2090 Hurdal

Boligens tekniske tilstand:

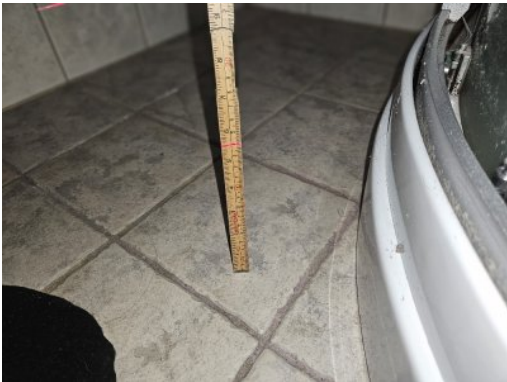
**TG 3** 7.1.3 Membran, tettesjiktet og sluk

Det er påvist avvik i forhold til sluk, rørgjennomføringer, mansjetter eller klemring.  
Det er muligheter for å rengjøre sluk.  
Det er påvist tegn på feil utførelse, feil materialvalg, skadelig fukt eller utettheter.  
Arbeidet vurderes som fagmessig utført.  
Det er boret hull i tilstøtende rom eller fra undersiden.  
Det er fuktkontrollert med egnet fuktmåleverktøy.

Det settes tilstandsgrad TG2 på dokumentasjon da det ikke er fremlagt dokumentasjon på hvem som har utført membranarbeider eller hvilken type membran som ligger under flisene.  
Årsak: Manglende dokumentasjon.  
Risiko: Dette kan medføre økt risiko for skjulte feil eller mangler.  
Konsekvens: Forholdet kan medføre behov for utbedring av badet.  
Anbefalt tiltak: Det anbefales derfor å innhente nødvendig dokumentasjon eller gjennomføre ytterligere undersøkelser av en fagperson for å avklare forholdene.

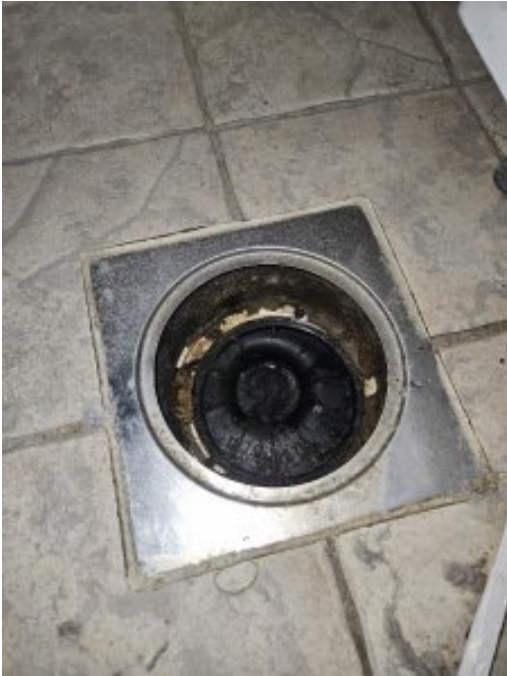
**8. Kjøkken**  
**8.1 Kjøkken**  
**TG 2** 8.1 Kjøkken

Vanninstallasjonen er fra flere årganger.  
Det er ikke påvist knirk, skader eller fuktskjolder på gulvet.  
Det er ikke påvist fukt ved kjøleskap, vaskemaskin, varmtvannsbereder eller andre vanninstallasjoner.  
Det er ikke påvist avvik i forhold til trykk i vannkran.  
Det er ikke påvist avvik i forhold til avrenning fra avløp.  
Det er ikke påvist symptomer på fukt og råte i nabokonstruksjoner.

Laminatgulv har stedvis knirk.TG2  
Årsak: Gulv har en karakter som tilsier at det er montert for nærme veggen, under kjøkkeninnredninger å stå i spenn.  
Risiko: Det kan gi økt risiko for mer knirk over tid.  
Konsekvens: Forholdet kan medføre behov for utbedring eller utskifting.  
Anbefalt tiltak: Det anbefales å vurdere vedlikehold eller utskifting.

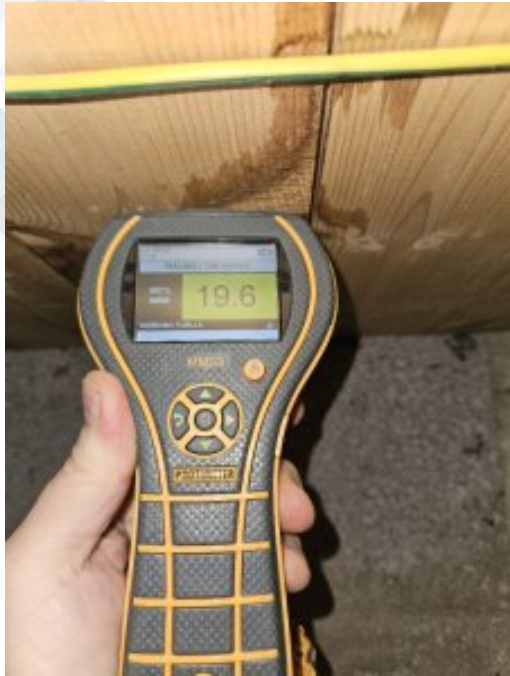
**TG 3** 9.1.2 Gulvets overflate

Det er påvist setninger.  
Det er påvist sprekker i fuger

På befaringstidspunktet ble det avdekket setningssprekker, riss og avflassing på betongulvet. Det er synlig fukt og saltutslag mellom gulv og vegger i kjelleretasjen stedvis. TG3  
Årsak: Langvarig fuktpåvirkning har gitt forhold som er forenlig med gulvets tilstand og bevegelser i grunnen.  
Risiko: Videre bevegelser og fuktpåvirking kan føre til økt sprekkdannelse og påvirkning av konstruksjonens stabilitet.  
Konsekvens: Forholdet kan medføre behov for tiltak for å sikre bygningsdelens funksjon og videre bruk.  
Anbefalt tiltak: Det anbefales å få vurdert sprekkdannelsene og fuktpåvirkning av fagperson med bygningsfaglig kompetanse for å avklare årsak, utvikling og eventuelt behov for tiltak.

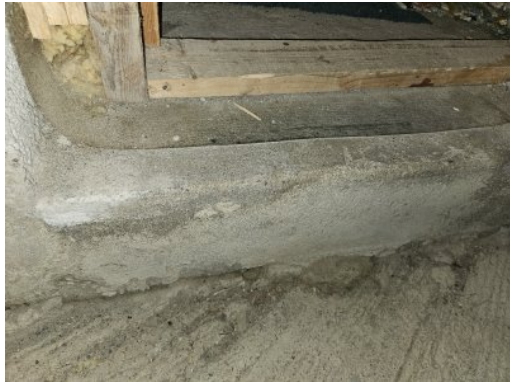
**TG 3** 9.1.3 Fuktmåling og ventilasjon

Det er ikke boret hull i tilstøtende rom eller fra undersiden.  
Det er fuktkontrollert med egnet fuktmåleverktøy.  
Det er påvist tilstrekkelig med ventiler i vegger eller vinduer som er mulig å åpne.  
Tilluft og avtrekk vurderes som tilstrekkelig.

Det ble utført fuktsøk på tilfeldig utvalgte steder på betonggulvet og yttervegger i kjellerbod hvor det avdekkes forhøyde fuktverdier.  
Årsak: Forholdet har en karakter som tilsier at det ikke ligger tettesjikt (plast) til grunn, det er dreneringsvikt og manglende membran på badet. TG3  
Risiko: Videre fuktpåvirkning kan føre til økt nedbrytning av materialer i veggkonstruksjonen, etasjeskillet og gulvkonstruksjonen.  
Konsekvens: Forholdet kan medføre behov for utbedring av veggkonstruksjonen, etasjeskillet og gulvkonstruksjonen dersom fuktpåvirkningen vedvarer.  
Anbefalt tiltak: Det anbefales å undersøke veggkonstruksjonen og etasjeskillet nærmere ved åpning eller fuktmåling, utført av fagperson, for å avklare omfang og behov for utbedring.
