KAMPEN

Brinken 16B

Befaringsdato: 09.06.2025 Rapportdato: 13.06.2025 Oppdragsnr.: 22030-25131 Referansenummer: XZ4058

# Tilstandsrapport

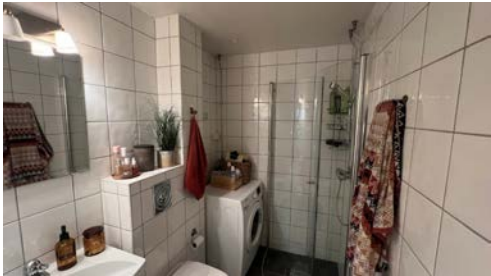
1. ETASJE > BAD

1 TO 2 Overflater vegger og himling

Vurdering av avvik:  
• Det er avvik:

Sluket lokalisert innenfor en liten skinnekant ved dusjhjørne.  
Dette kan føre til at evt. lekkasjevann ikke vil kunne renne uhindret til sluk.

Tettesjiktet (membran) har oversteget mer enn halvparten av den levealder som normalt kan forventes. Tettesjiktet har dermed (eller nærmer seg) moderniseringsbehov. Det er i praksis lite gjennomførbart å bare bytte tettesjikt. For å oppnå vanntette løsninger og overganger ved sluk, i gulv, rundt rørgjennomføringer og i overgang mellom gulv og vegg må hele rommet moderniseres. Om det i tillegg er eldre slukløsning bør det også påregnes å bytte dette. Det bemerkes at rommet oppfattes som funksjonelt med dagens bruk, men endret bruk med større fuktbelastning enn i dag kan fremprovosere avvik og på den måten fremskynde behovet for modernisering.

Utbedring av avvik vil ellers være naturlig ved evt. modernisering (ikke akutt).

Det anbefales ytterligere undersøkelser for å avklare om eksisterende sluk har korrekt og tett membrantilknytning.

Det anbefales at det dusjes i dusjkabinett med kontrollert rørføring til sluk, inntil baderommet moderniseres.

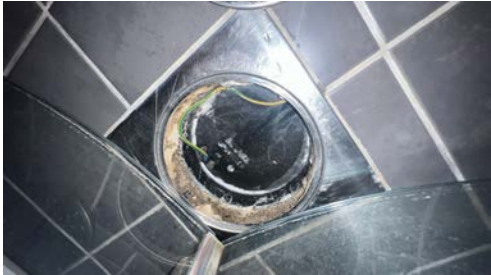
1. ETASJE > BAD

**Sanitærutstyr og innredning**

**Vurdering av avvik:**

- Det er ikke påvist tilfredsstillende løsning for å synliggjøre lekkasje fra innebygget susterne.

- Uten dreneringsløsning/lekkasjesikring kan lekkasjer pågå over lang tid uten å bli oppdaget. Dette kan føre til omfattende fuktskader i omkringliggende byggematerialer.

- Elektrisk avtrekksvifte bør monteres for å lukke avviket.

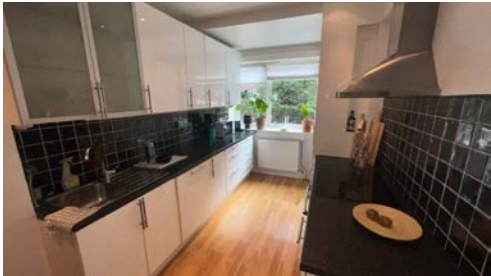
## 1. ETASJE > KJØKKEN

### TO 2 Avtrekk

#### Vurdering av avvik:

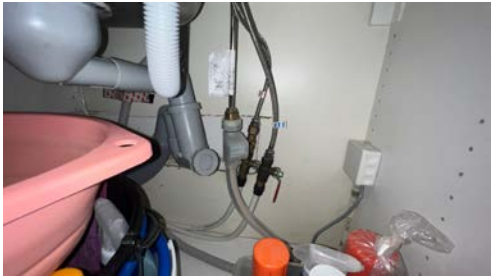
### TO 1 Avløpsrør

Interne og synlig avløpsrør i plast.
