Penlia 67

Velkommen til
din nye bolig

Tilstandsrapport

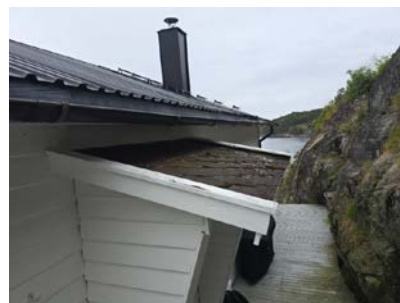
Nedløp og beslag

Vurdering av avvik:

Takrenner, nedløp og beslag bør skiftes ut i forbindelse med utskifting av taktekking, for å unngå lekkasjer og følgeskader som følge av slitasje og redusert funksjon.

Manglende snøfangere medfører økt risiko for personskader ved snøras fra taket, men det er ingen forskriftskrav med hensyn til alder på hytta.

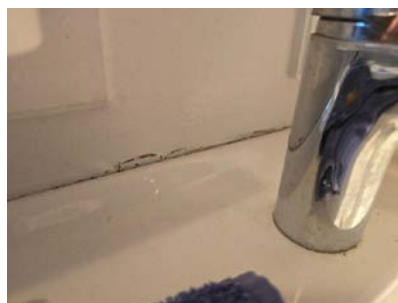
1. ETASJE > BAD

! TG 1 Overflater Gulv

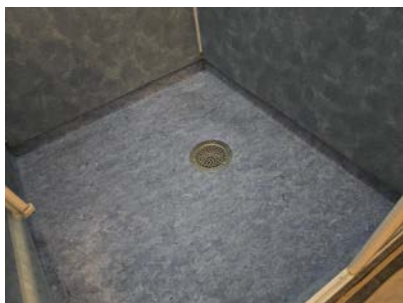
1. ETASJE > BAD

TG 1 Sanitærutstyr og innredning

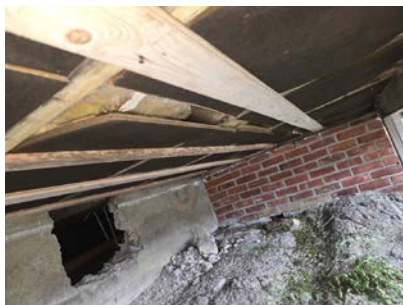
! TG 2 Terrengforhold
