Lurudveien 24H

Befaringsdato: 05.03.2026

# Tilstandsrapport

## 3-ROMS LEILIGHET I 3.ETASJE MED BALKONG

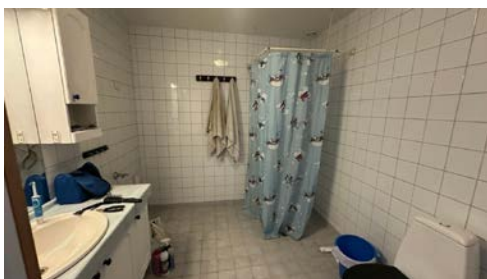
## 3.ETASJE > BAD

-Våtrom > 3.Etasje > Bad > Sluk, membran og tettesjikt  
 Avvik: Tettesjiktet (membran) har oversteget mer enn halvparten av den levealder som normalt kan forventes. Tettesjiktet har dermed moderniseringsbehov. Det er i praksis lite gjennomførbart å bare bytte tettesjikt. For å oppnå vanntette løsninger og overganger ved sluk, i gulv, rundt rørgjennomføringer og i overgang mellom gulv og vegg må hele rommet moderniseres. Om det i tillegg er eldre slukløsning bør det også påregnes å bytte dette. Det bemerkes at rommet oppfattes som funksjonelt med dagens bruk, men endret bruk med større fuktbelastning enn i dag kan fremprovosere avvik og på den måten fremskynde behovet for modernisering.

Konsekvens: Når tettesjiktet har passert over halvparten av forventet levetid, øker risikoen for fuktskader og lekkasjer over tid. Ved endret bruk eller økt

fuktbetlastning kan eksisterende løsninger svikte, og behovet for full oppgradering av badet kan oppstå tidligere som følge.

Det er registrert stedvis riss i flisfuger.

Tiltak: Oppgradering av badet vil være naturlig ved eventuell modernisering og må til for å lukke avviket. Det kan være en god løsning for badet å benytte dusjkabinett inntil baderommet moderniseres. Dette bidrar til å redusere direkte vannpåkjenning på gulvet og sikrer et kontrollert avløp til sluk. Det ble ikke registrert unormale fuktindikasjoner ved befaring. Våtrommet fremstår i funksjonell stand, men fremtidig bruksmønster kan påvirke når modernisering bør vurderes. Men membran kan ikke lengre garanteres.

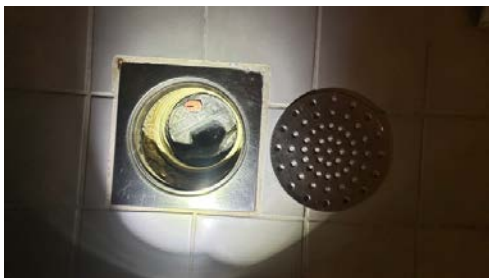
## 3.ETASJE > BAD

Det ble i tillegg, rutinemessig søkt etter fukt i dusjonens vegger med fuktindikator (Protimeter SM) på befaringen, og det var ingen indikasjoner på fukt.  
Fuktsøk gir kun en indikasjon og må ikke oppfattes som en garanti for baderommet. Gulv måles ikke.

Tilstandsgrad er basert på målinger tatt på befaringsdagen.

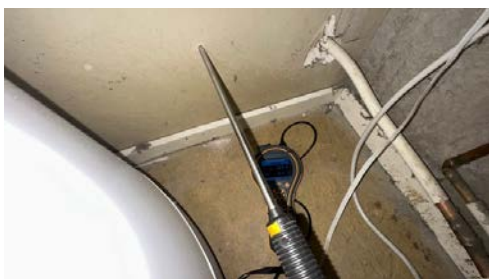
## 3.ETASJE > STUE/KJØKKEN

Det ble rutinemessig søkt etter fukt på typisk fuktutsatte steder med fuktindikator (Protimeter SM) på befaringen og det var ingen indikasjoner på fukt.

Det er registrert normal og forventet bruksslitasje på et brukt kjøkken.  
Tilstandsgrad er satt basert på en helhetlig vurdering av rommet og innredningen.

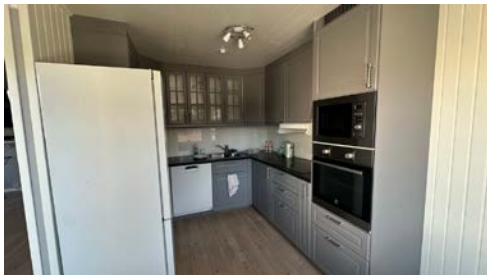
## 3. ETASJE > STUE/KJØKKEN

Aquastop/lekkasjevarsler med sensor og magnetventil er ikke installert.

Konsekvens - Ved en eventuell vannlekkasje kan skadeomfanget bli større, siden det ikke er installert system som automatisk stanser vannet.

- For å lukke avviket må lekkasjevarsler med sensor og magnetventil ettermonteres.

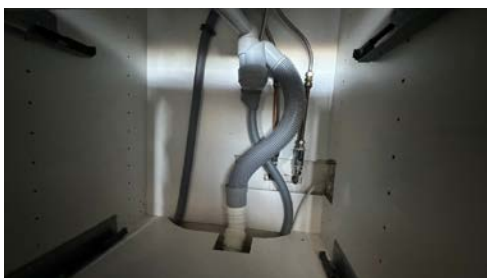
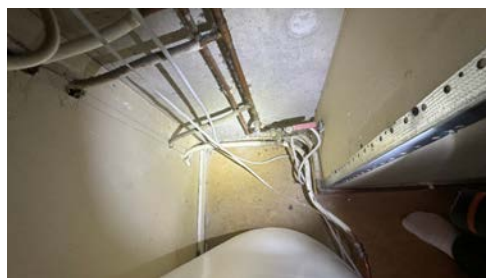
## TG 2 Avløpsrør

Avvik: Mer enn halvparten av forventet brukstid er passert på innvendige avløpsledninger.

Konsekvens: Over tid kan aldrende avløpsrør utvikle svakheter i skjøter eller materialer, noe som øker risikoen for lukt, fukt og i verste fall vannskader.

Tiltak: Det er ikke behov for utbedringstiltak siden anlegget fungerer i dag, men ut ifra alder kan skader plutselig oppstå på eldre anlegg.
