Seljesvingen 18

Velkommen til
din nye bolig

Tilstandsrapport

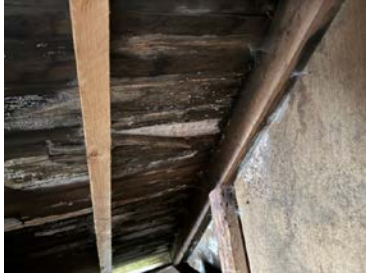
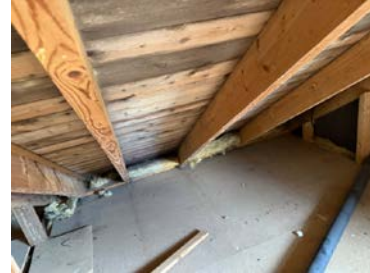
- Det er påvist andre avvik:
- Begrenset/dårlig ventilering av takkonstruksjonen. Isolasjon ligger stedvis helt opp mot sutaksbord.
- Spor etter stripet borebille (mit).
- Det ble registrert mørke flekker og misfarging/mugg på taktro.
- Utettheter i dampsperre.

Mugg på taktro samt et løst parti. Det ble ikke avdekket fukt på Isolasjon ligger tett opp mot taktro, som hindrer lufting. befaringsdagen.

- Ventilasjonen i takkonstruksjonen bør forbedres, og isolasjonen bør legges slik at det sikres tilstrekkelig lufting mellom isolasjon og undertak. Dette bør gjøres for å redusere risikoen for kondens, fuktskader og påfølgende råte- eller muggdannelse i takkonstruksjonen.
- Overvåk tilstanden vedr. stripet borebille og foreta behandling ved behov. Mit kan svekke takkonstruksjonens bæreevne over tid.
- Mugg på taktro bør renses og overvåkes over tid. Dersom mugg vedvarer, må det gjøres nærmere undersøkelser og tiltak.
- Utettheter i dampsperre bør utbedres for å redusere risikoen for fuktvandring og kondens i takkonstruksjonen, noe som kan føre til mugg- og råteskader.

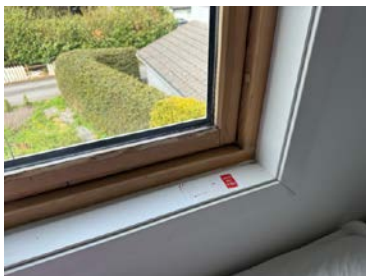
- Det er påvist andre avvik:
- Fuktmerker i karm på soveromsvindu i 1. etasje.
- Vindu ved kjøkkendel kan ikke åpnes.

- Andre tiltak:
- Fuktmerker i karm på soveromsvindu i 1. etasje bør undersøkes nærmere og utbedres for å hindre videre fuktskader og mulig råteutvikling.
- Vindu ved kjøkkendel som ikke kan åpnes bør utbedres for å unngå redusert funksjonalitet.

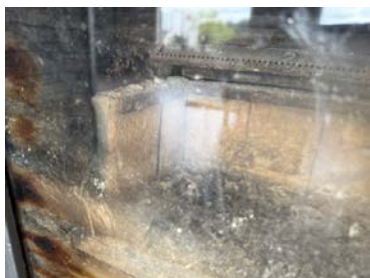
- Mer enn halvparten av forventet brukstid er passert på pipe.
- Sprekker i ildfast stein inne i ovnen.

Sprekk i ildfast stein

- Andre tiltak:
- Det anbefales jevnlig tilsyn og kontroll av pipe og ildsted for å avdekke eventuell svekket funksjon. Ved tegn til skader eller lekkasjer bør utbedring vurderes. Manglende oppfølging kan over tid gi økt risiko for brann eller røykgasslekkasje. Feiervesenet eller annen kvalifisert fagperson kan kontaktes for nærmere vurdering, herunder eventuelt behov for pipefornyning.
- Ildfast stein i ovnen må skiftes ut for å lukke avviket, da skadet stein kan redusere ovnens sikkerhet og funksjon.

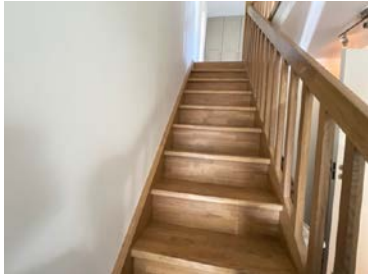
Trapp mangler håndløper. Se eget punkt under «HMS-avvik».

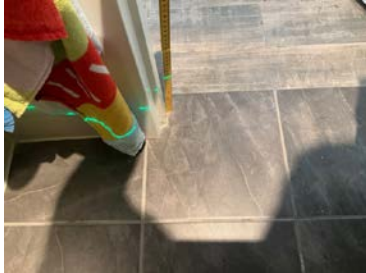
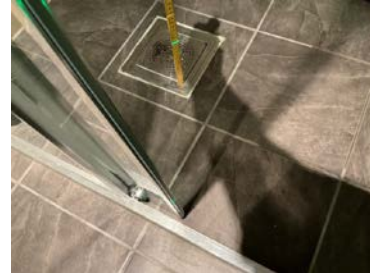
- Det er mulighet for at det kan forekomme vannlekkasje på våtrommet hvor vann ikke vil gå til sluk.
- Det er påvist at høydeforskjell fra topp slukrist til gulv/synlig topp membran ved dørterskel er mindre enn 25 mm.
- Det er påvist avvik i fallforhold til sluk i forhold til krav i forskrift på byggetidspunktet.
- Det er registrert bom i enkelte fliser, som betyr at flisene har sluppet fra underlaget/limet.

- Vær oppmerksom ved bruk. For å oppnå tilstandsgrad 0 eller 1 må gulvet bygges om for å få riktig fall til sluk, men dette vil sjelden være økonomisk rasjonelt som et enkeltstående tiltak. Ved eventuell renovering bør det påses at våtrommet bygges med korrekt fall til sluk. Begrenset høydeforskjell mellom topp slukrist og dørterskel medfører økt risiko for lekkasjer ut av rommet ved større vannansamlinger. Det anbefales å montere oppkant ved dør for å hindre lekkasjer ut av rommet.
- Tiltak vurderes som ikke nødvendig i dag, men man må være oppmerksom på at fliser med bom kan løse og på sikt medføre mekanisk skade eller lekkasje i bakenforliggende membran.

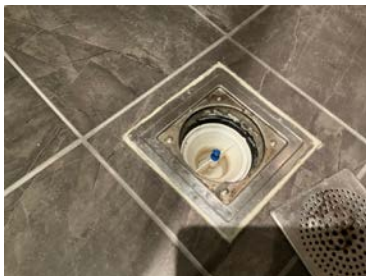
- Det er påvist andre avvik:
- Utførelse og dokumentasjon av tettesjiktet er ukjent, da det ikke er fremlagt bilder eller annen dokumentasjon som viser hvordan membranarbeidene er utført. Dette medfører usikkerhet knyttet til oppbygning, utførelse og kvalitet på tettesjiktet. Tettesjikt har uoversiktlig og usikker utførelse mot sluk.

- Andre tiltak:
- Det bør innhentes dokumentasjon på utførelsen av membranarbeidene for å redusere usikkerhet rundt oppbygning, utførelse og kvalitet på tettesjiktet. Manglende dokumentasjon medfører økt risiko for at tettesjiktet kan være mangelfullt eller ufagmessig utført, noe som kan føre til lekkasjer og fuktskader i konstruksjonen.
- Det anbefales å installere et dusjkabinett for å spare overflater for belastning med fritt vann. Sluk bør kontrolleres jevnlig.
