NEDRE SILJUSTØL

Siljustølvegen 21

## LEILIGHET I BOLIGBLOKK

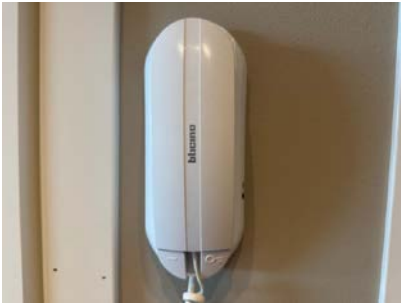
Dørene er fra byggeår. Altandør har trelags isolerglass.  
Dørene har liten slitasje.

Dørtelefon i entre/gang.

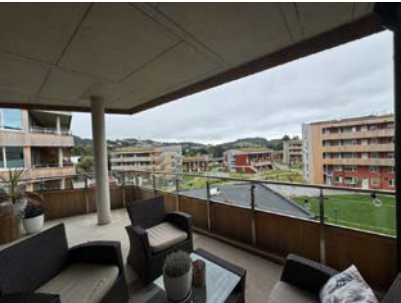
Sørvestvendt altan på 14,8 m² med utgang fra stue/kjøkken. Altanen er overbygd.  
Altanen er oppført i betong.  
Rekkverk i stålprofiler, glass og stående trekledning.  
Rekkverk ble kontrollert, høyden var 1,06 m - 1,07 m. Dagens rekkverkskrav er 1,00 m når nivåforskjell fra bakkenivå er under 10,00 m. Fra rekkverk til bakkenivå er nivåforskjell 9,75 m - 9,90 m.

Altanen har liten slitasje.

Altan med utgang fra stue/kjøkken.

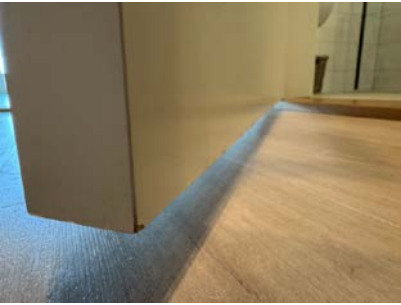
Innerdørene er fra byggeår.  
Innerdørene har liten slitasje. Badedør har normal slitasje.

Noe slitasje/svelling i nedre del av badedør. Må anses å være normal slitasje.

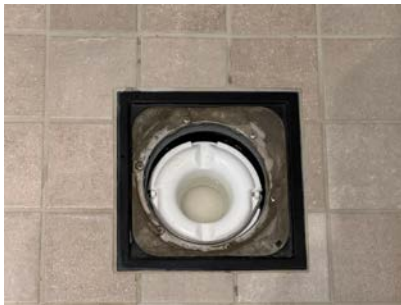
Plastsluk i dusjsone.

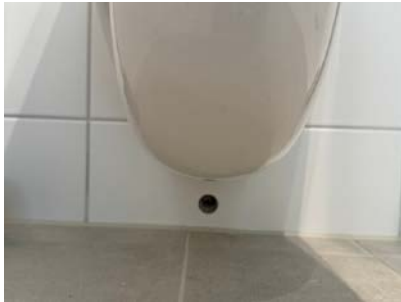
Drenshull under vegghengt toalett. Dersom det oppstår en lekkasje i kasse bak vegghengt toalett vil lekkasjevann bli synlig gjennom drenshull.

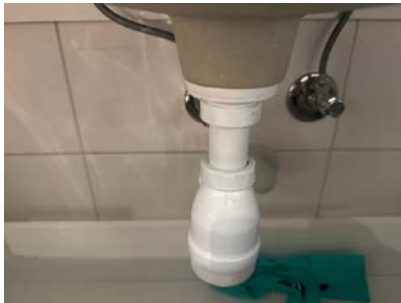
Røropplegg under servant.

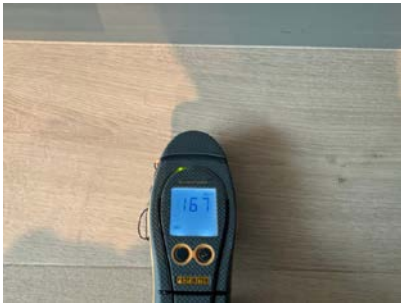
Det er montert komfyrvakt og Aquastop på kjøkkenet. Kjøkkeninnredning fremstår med liten bruksslitasje.

Ingen forhøyede fuktverdier ble registrert v/ utsatte områder.

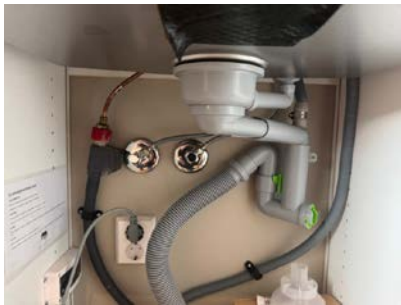
Røropplegg og aquastop under vask.

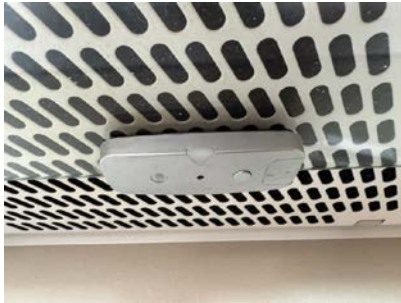
Komfyrvakt v/ kjøkkenventilator.

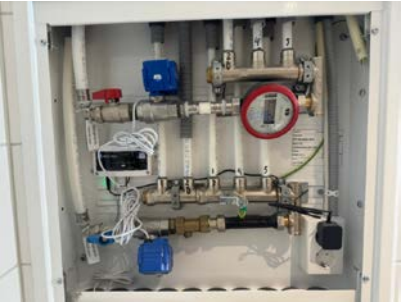
Ingen tegn til fukt/kondens i rør i rør skap. Rør i rør skap bør sjekkes for ev. lekkasje 2 ganger årlig.

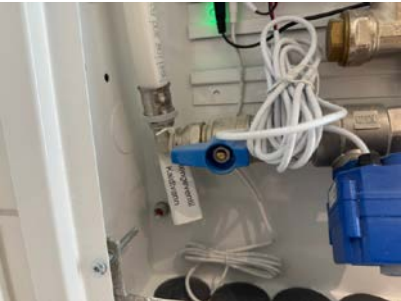
Jeg har ikke funksjonstestet stoppekran. Det er ikke gitt opplysninger om feil eller manglende funksjon på stoppekran.

Stoppekran i rør i rør skap.

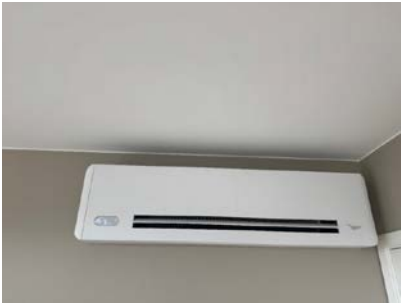
Varmesentral/vannbåren varmesystem ble montert av Bergen Rørteknikk AS.

For tilstandsvurdering av varmesentraler kreves det spesialkompetanse. Tilstandsgrad er satt utfra alder. Det anbefales å foreta jevnlig service/vedlikehold på varmesentral og foreta utskiftning av komponenter v/ behov.

Viftekonvektor i stue/kjøkken.
