BJØRVIKA

Dronning Eufemias gate 53

Velkommen til  
din nye bolig

# Tilstandsrapport

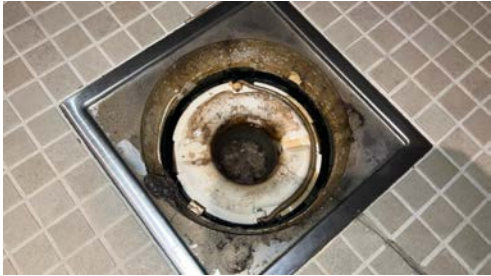
## 4. ETASJE > BAD

Det ble rutinemessig søkt etter fukt på typisk fuktutsatte steder (på innredning) med fuktindikator (Protimeter SM) på befaringen og det var ingen indikasjoner på fukt på befaringstidspunktet.

Det søkes ikke etter fukt i våtromskabiner da det ikke gir pålitelige søk grunnet rommet oppbygning.

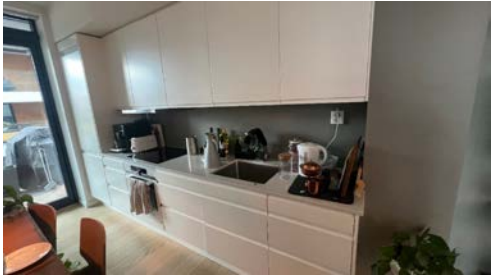
## 4. ETASJE > STUE/KJØKKEN

Sigdal kjøkkeninnredning fra byggeår.  
Kjøkkenet holder en normal standard og fremstår som vedlikeholdt.  
Innredning med glatte, fabrikkklakkerte fronter.  
Benkeplate i stein med underlimt kum i rustfritt stål.  
Belysning via downlights under overskap.  
Glatt, malt veggflate over benkeplaten.  
Kjøkkenet har opplegg for platetopp, oppvaskmaskin, stekeovn og kombi kjøl/frys.

Aquastop/lekkasjevarsler med sensorer og magnetventil er installert.

Det ble rutinemessig søkt etter fukt på typisk fuktutsatte steder med fuktindikator (Protimeter SM) på befaringen og det var ingen indikasjoner på fukt.

Ingen avvik registrert ut over normal forventet brukslitasje.  
Tilstandsgrad satt ut fra helhetlig vurdering av rommet og innredning.
