LØVENSTAD

Løvenstadvengen 6A

Leilighet  
Løvenstadvegen 6 A  
2006 Løvenstad

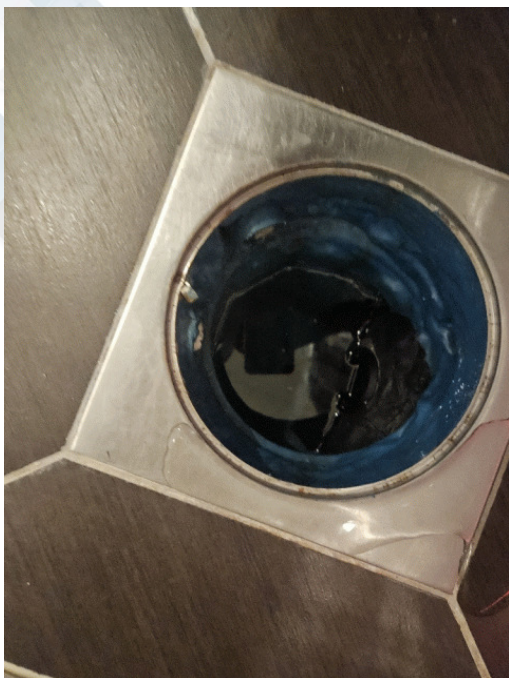
### TC 2 1.1.3 Membran, tettesjiktet og sluk

Det er påvist tegn på feil utførelse, feil materialvalg, skadelig fukt eller utettheter. Se under.

Hjemmelshaver opplyser om at: De oppdaget at sluket på badet ikke var helt tett, slik det var delvis opplyst i salgsdokumentasjonen da vi kjøpte. Ved tapping av svært fullt badekar kunne det skje at vann rant på utsiden av sluket og videre ut i en eksisterende sprekk i betongkonstruksjonen (sprekken var helt urelatert til oss). Sluket er nå utbedret og tettet gjennom rørfornyng i regi av borettslaget. Etter gjennomført utbedring er sluket testet uten at det forekom lekkasje.

Det ble ikke utført hulltaking fra tilstøtende rom til badet for å måle fukt i bunnsvill, grunnet at rørgjennomføringen går i nabovegg, inn mot fliselagt toalettrom og i gjennom etasjeskillet. TGIU

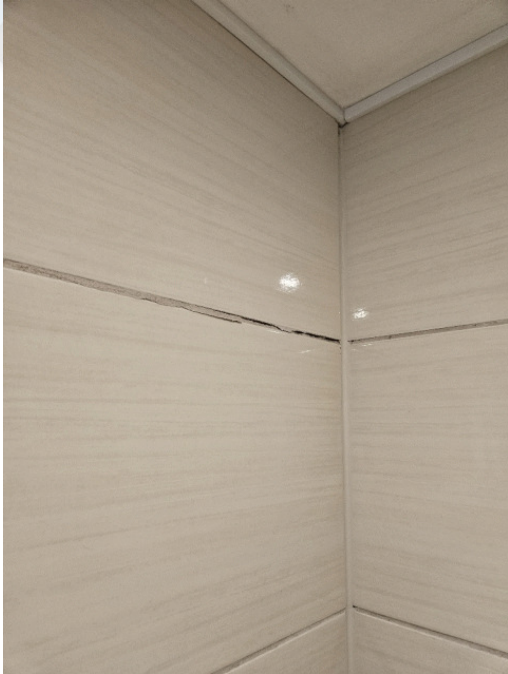
Vegger og tak/himlinger vurderes å ha bruksslitasje som sprekker og bom i fliser på toalettrommet, merker etter gamle veggfester og bilder i samtlige rom, sprekker og manglende strimmel i spottekasser på stue.

Årsak: Forholdet har en karakter som tilsier daglig bruks- og alder slitasje. Sprekker i fliser og manglende strimmel har en karakter som tilsier bevegelser i konstruksjonen og ufagmessig oppføring.

Bilde tatt av fliser på toalettrommet.
