VÅLERENGA

Dalehaugen 8

# Lys, lekker & gjennomgående 3-roms med sørvendt balkong | Garasjeleie | Heis | Ingen forkjøpsrett og lave omkostninger

2. Etasje  
Dalehaugen 8

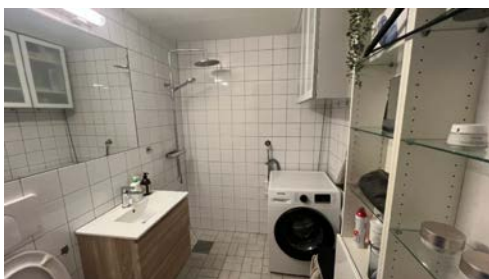
- Det er påvist at flisfuger har riss/sprekker.
- Det er påvist sprekker i fliser.

Sprekker i fliser og riss i fuger kan gi redusert overflatekvalitet og gjøre konstruksjonen mer utsatt for vanninntrengning ved belastning. Over tid kan dette medføre økt fuktbelastning på underliggende sjikt og behov for utbedring dersom forholdet utvikler seg.

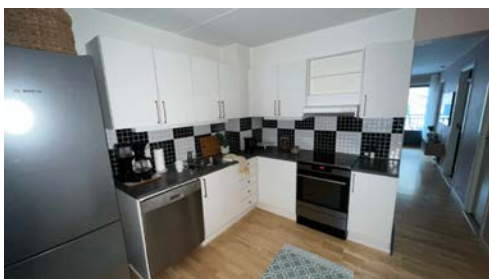
Det ble rutinemessig søkt etter fukt på typisk fuktutsatte steder med fuktindikator (Protimeter SM) på befaringen og det var ingen indikasjoner på fukt.

Normal forventet bruksslitasje.
