Ortuflaten 52

Befaringsdato: 14.04.2026

Tilstandsrapport

BOLIGBYGG MED FLERE BOENHETER

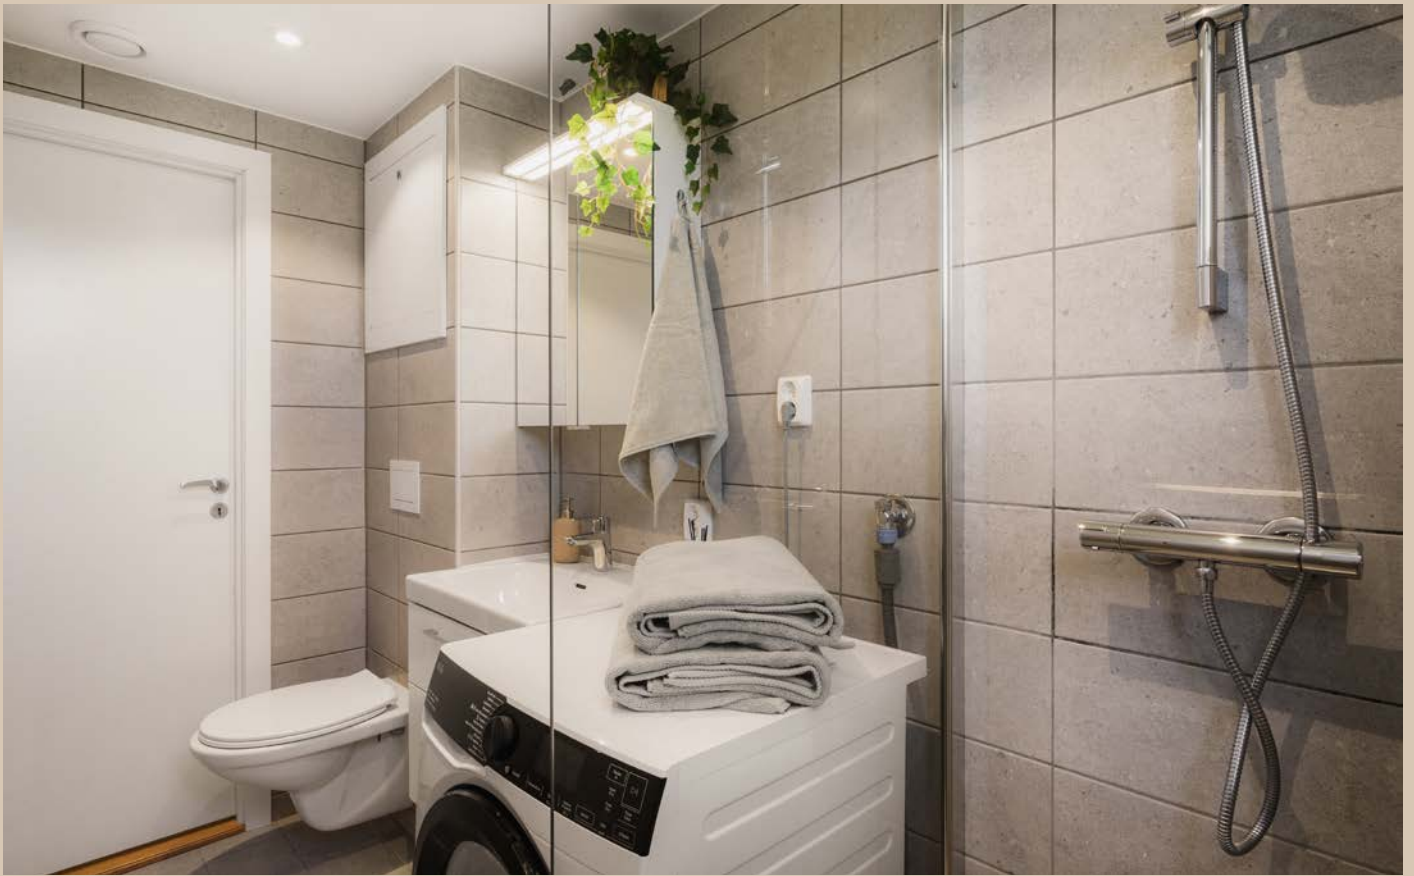
- Badet ble rehabilitert i 2024 i regi av borettslaget -

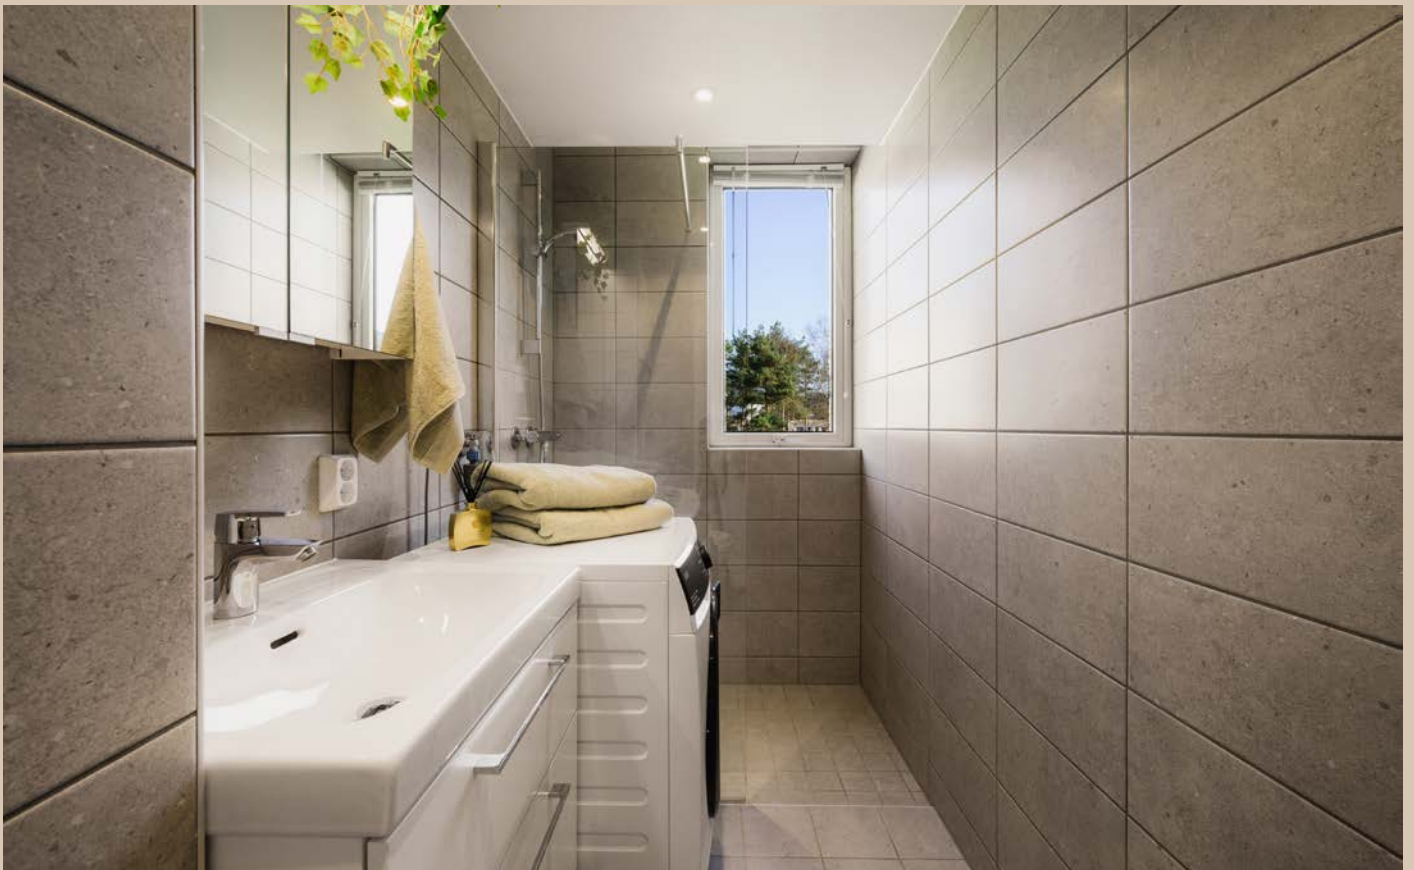
- Leilighetens bad er innredet med heldekkende servant, veggmontert toalett, dusjsone med glassvegg og opplegg for vaskemaskin -

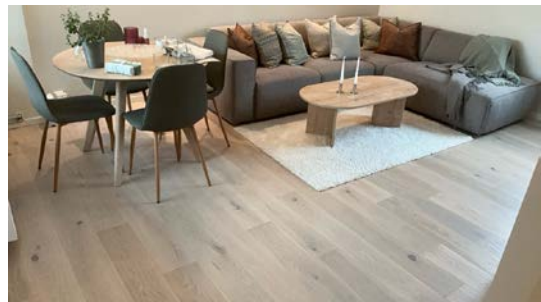
Leiligheten har parkett og fliser på gulvflater.
Slette malte vegg- og himlingsflater.
Alle overflater er oppgrader i 2025.

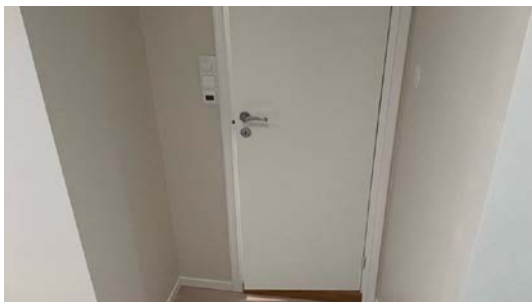
2. ETASJE > BAD

Baderom fra 2024.
Rehabilitert/oppgradert i regi av Borettslaget.
Vanninstallasjoner fra 2024 - rør-i-rør system.

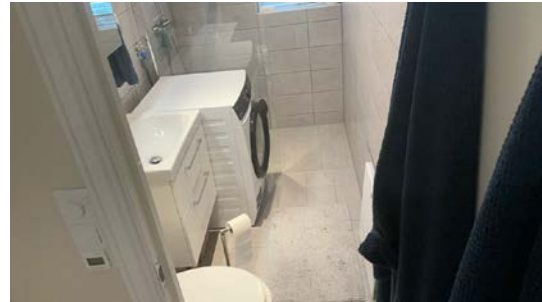
2. ETASJE > BAD

TG IU Overflater vegger og himling

Vindu uheldig plassert i dusjsone/våttsone. Til opplysning så er vinduskarmen (plast) og vindusforinger (flis) av ikke organisk materiell. Det anbefales like vel å holde elastiske fuger og eventuelt membran under jevnlig oppsyn - Med tanke på vannansamling i vinduspost og eventuell vanninntrengning i veggkonstruksjonen. Videre undersøkelser av forholdet er ikke utført.

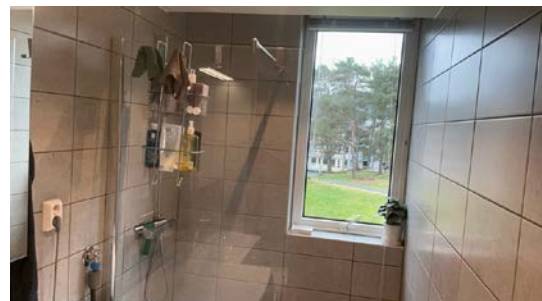
2. ETASJE > BAD

TG 2 Overflater Gulv

Fliselagt gulvflate med elektrisk varmekabel fra 2024.
Lekkasjesikkerheten er målt til 49 mm (fra dørterskel til sluk).
Lokalt fall i dusjsonen er målt til ca. 10 mm - ca. 80 cm fra slukrist.
Lokalt fall tilfredstiller ikke krav på byggetidspunktet.
Vannansamling stedvis på gulvflaten i dusjsonen er bekreftet av eier (ved vegg mot soverom).

- Det er påvist avvik i fallforhold til sluk i forhold til krav i forskrift på byggetidspunktet.
- Lokalt fall i dusjsonen tilfredstiller ikke krav på byggetidspunktet.

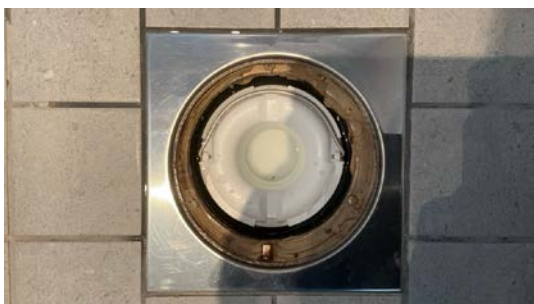
2. ETASJE > BAD

TG 1 Sanitærutstyr og innredning

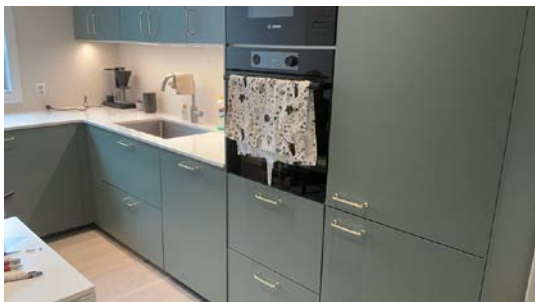
2. ETASJE > KJØKKEN

Avtrekk

Induksjonstopp med integrert ventilator, med kullfilter.
Til informasjon:
Kullfilter er en mekanisk del som må skiftes regelmessig.
Minimum årlig utskifting av kullfilter anbefales - Dette for å unngå dårlig ventilasjon/inneklima.
Ventilatoren er ikke funksjonstestet i en brukssituasjon.
Avtrekkseffekten er ukjent.

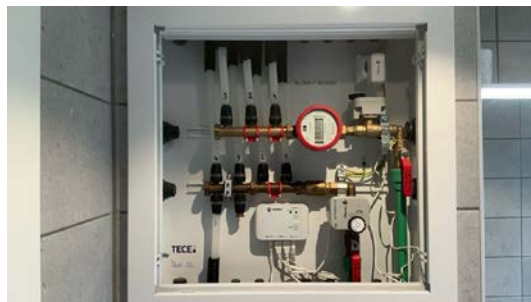
Vannrør av rør-i-rør system fra 2024.
Fordelerskap til rør-i-rør system er etablert i badrom.

Årstall: 2024 **Kilde:** Info fra sameie/borettslag

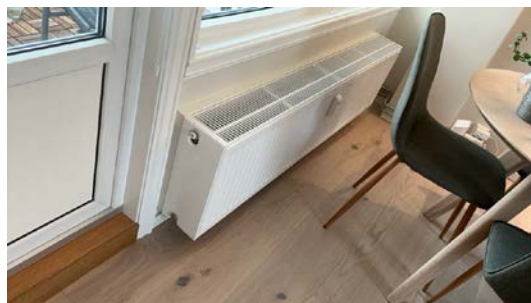
Radiator plassert i stue (tilkoblet fjernvarme ifølge eier).
Ny radiator med røropplegg fra 2024.
Byttet i regi av Borettslaget.

Årstall: 2024 **Kilde:** Info fra sameie/borettslag
